**VOLVO V60 4X4**
**TESTDATO: 30.10.2025**
**KODE: 1855694**

| CHASSISNR: YV1ZWBUDL1378358 | BRUKTIMPORT: Nei |

NBF Tilstandsrapport er utarbeidet av Norges Bilbransjeforbund og Forbrukerrådet.

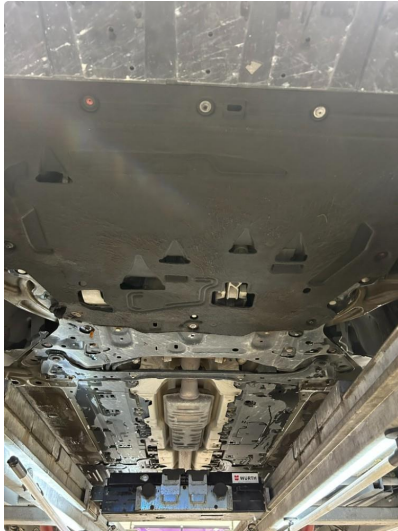
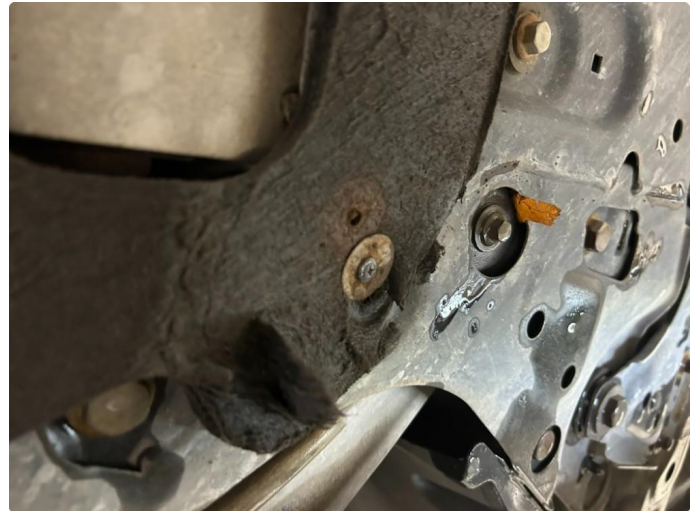
| Punkt | | Beskrivelse | Plassering |
|---|---|---|---|
| 1.1 | Under bil | beskyttelsesplate skadet/mangler (festet med karosseriskrue) | |

1.1 Beskyttelsesplate skadet/mangler (festet med karosseriskrue)

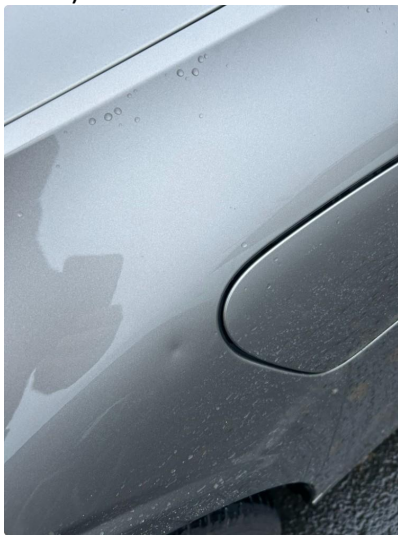
| Punkt | | Beskrivelse | Plassering |
|---|---|---|---|
| 1.2 | Skjermer | bulk (ordnet) | venstre foran |

1.2 Bulk (ordnet)

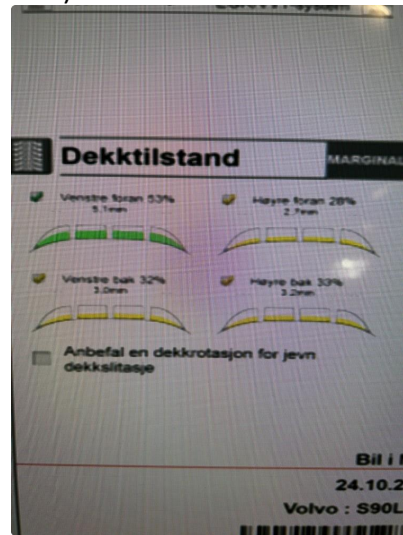
| Punkt | | Beskrivelse | Plassering |
|---|---|---|---|
| 1.3 | Dekk/Felger | før liten mønsterdybde sommerdekk (nye sommerdekk blir levert med bilen) | alle |

1.3 For liten mønsterdybde sommerdekk (nye sommerdekk blir levert med bilen)

| MØNSTERDYBDE SOMMERDEKK (MM) | 3,1 | 2,7 | 3 | 3,2 |

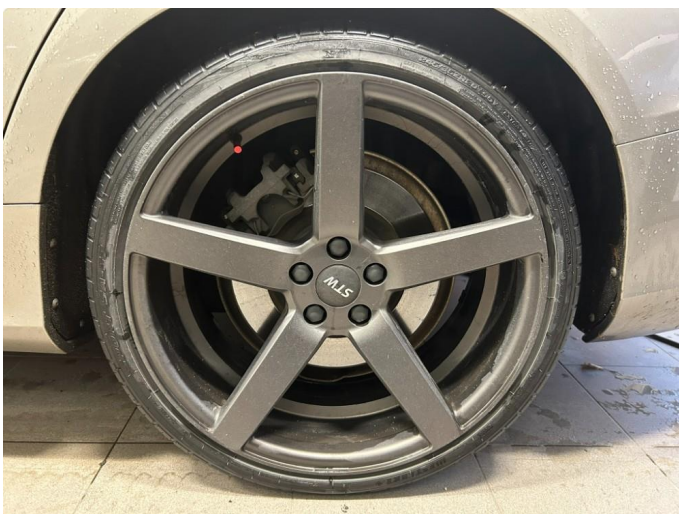
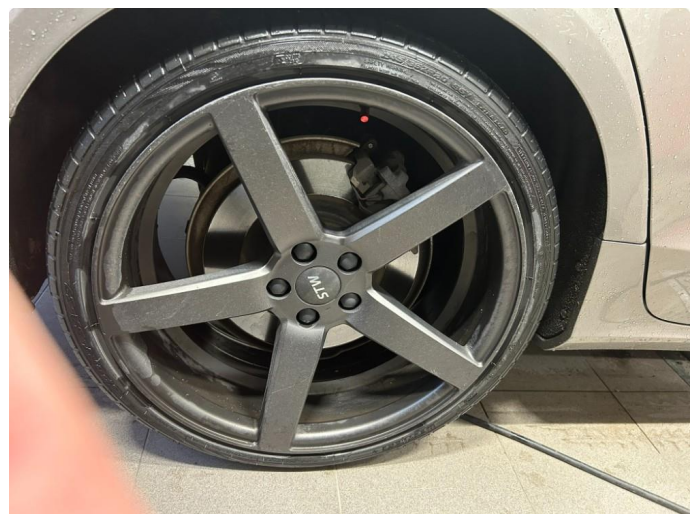
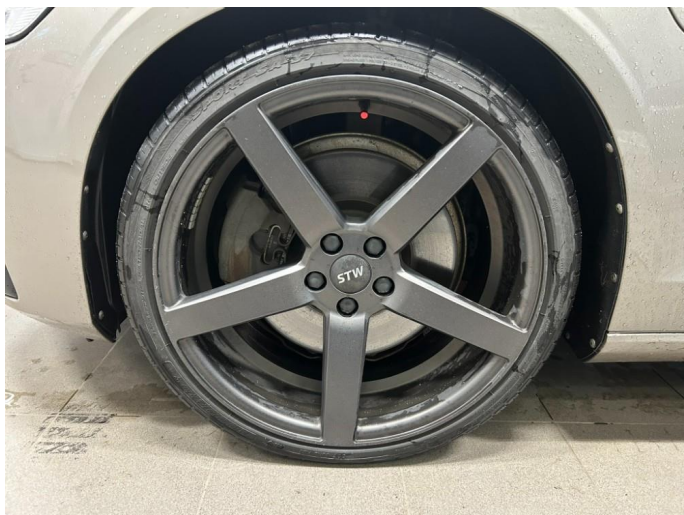
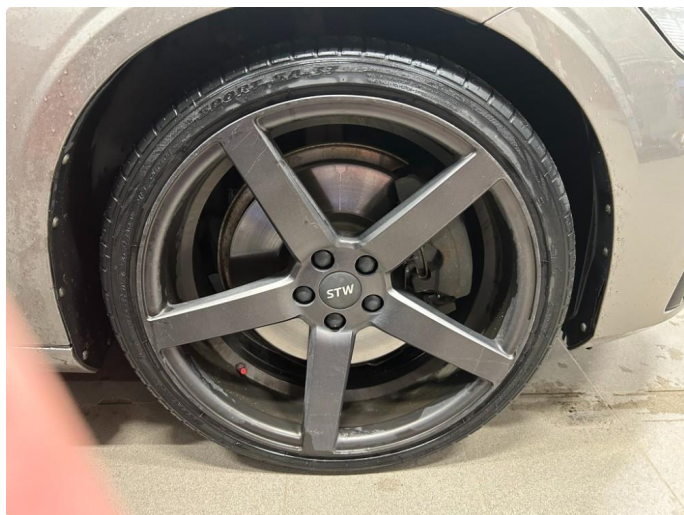
| Punkt | | Beskrivelse | Plassering |
|---|---|---|---|
| 1.4 | Dekk/Felger | skade på felg (litt kantkjørt) | alle |

1.4 Skade på felg (litt kantkjørt)

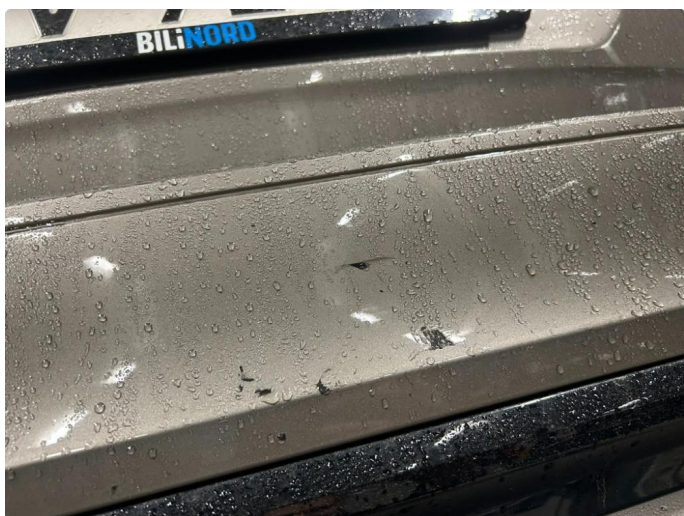
| Punkt | | Beskrivelse | Plassering |
|---|---|---|---|
| 1.5 | Støtfanger | bulk med lakkskade normal slitasje | bak |

1.5 Bulk med lakkskade normal slitasje

Noen små hakk i bakfanger.

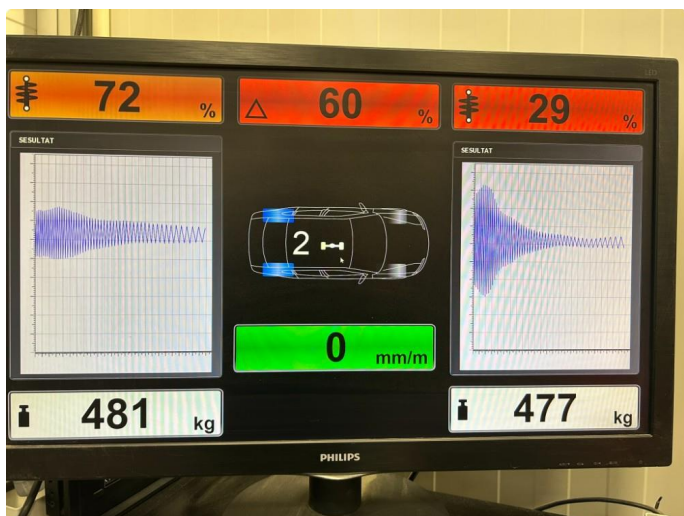
| Punkt | | Beskrivelse | Plassering |
|---|---|---|---|
| 2.1 | Fjærer/støtdemper | støtdemper defekt (byttes før salg) | bak |

2.1 Støtdemper defekt (byttes før salg)

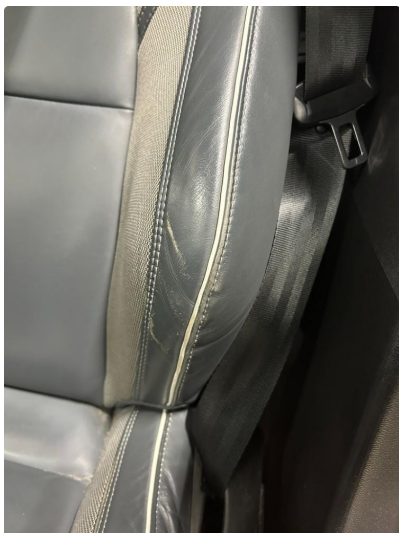
| Punkt | | Beskrivelse | Plassering |
|---|---|---|---|
| 3.1 | Seter | slitt (normal slitasje) | venstre foran |

3.1 Slitt (normal slitasje)
