# NAF Bruktbiltest

**Testdato**  
29.09.2025

| <b>Modell</b> | E-HS9 | <b>Motoreffekt</b> | 405 kW |
| <b>Registreringsnr.</b> | EJ45917 | <b>Drivstofftype</b> | Elektrisk |

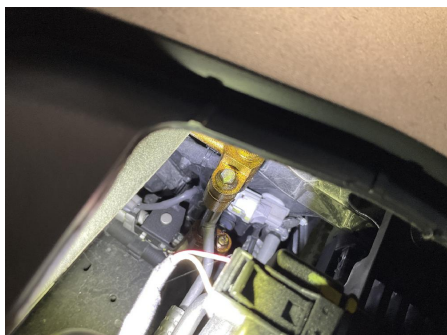
**1. Varmeapparat / klimaanlegg (AC)**

| Ref.Id | Repareres | Resultat | Beskrivelse |
|---|---|---|---|
| 50.14 | Varmeapparat / klimaanlegg | * lekkasje på AC koblinger. | (AC) |

50 - Varmeapparat / klimaanlegg (AC) R
