VOLKSWAGEN ID.3 BAKHJULSDRIFT

TESTDATO: 30.10.2025

NBF Tilstandsrapport er utarbeidet av Norges Bilbransjeforbund og Forbrukerrådet.

## OPPSUMMERT STATUS PÅ KJØRETØY

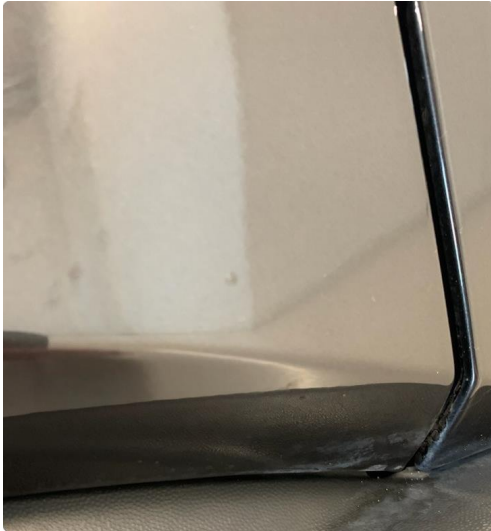
| Punkt | Beskrivelse | Plassering |
|---|---|---|
| 1.2 Dører | Liten steinsprut med korrosjon høyre fordør og høyre bakdør. | |

1.2 Liten steinsprut med korrosjon høyre fordør og høyre bakdør.

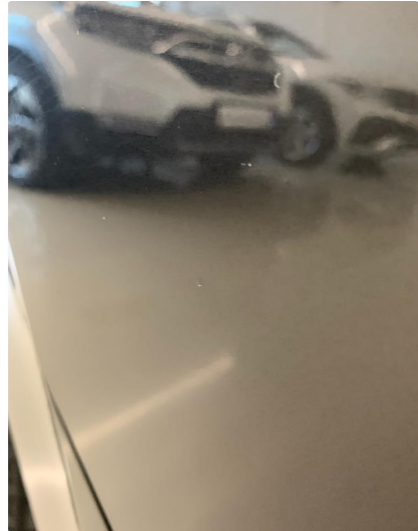
1.2 Liten steinsprut med korrosjon høyre fordør og høyre bakdør.

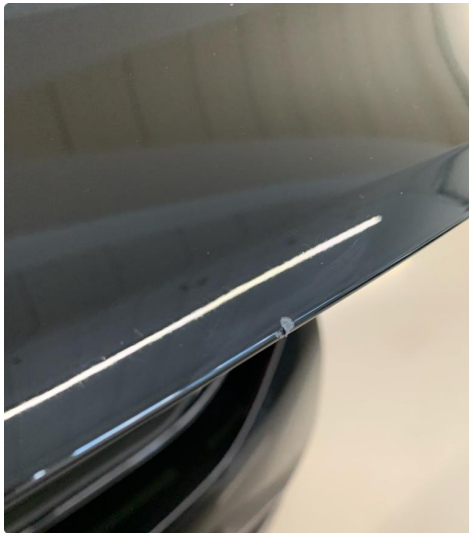
| Punkt | Beskrivelse | Plassering |
|---|---|---|
| 1.3 Bakluke | Lite lakksår. | |

1.3 Lite lakksår.

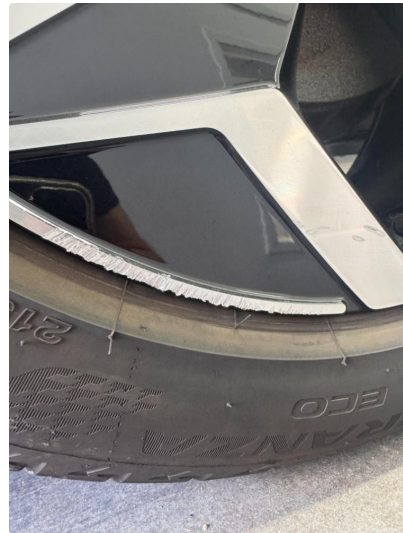
| Punkt | Beskrivelse | Plassering |
|---|---|---|
| 1.4 Dekk/Felger | Noe kantkjørt sommerfelg. | venstre bak |

1.4 Noe kantkjørt sommerfelg.

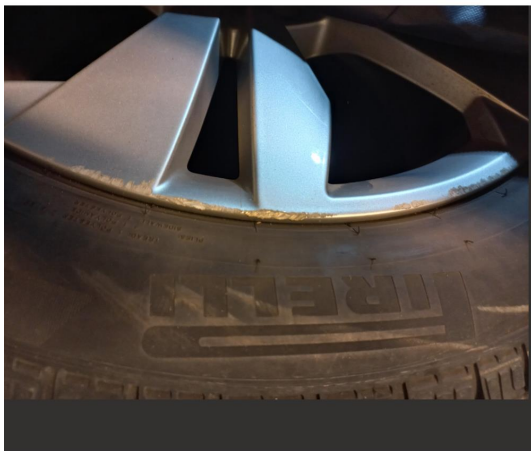
| Punkt | Beskrivelse | Plassering |
|---|---|---|
| 1.5 Dekk/Felger | Noe kantkjørt vinterfelg. | |

1.5 Noe kantkjørt vinterfelg.

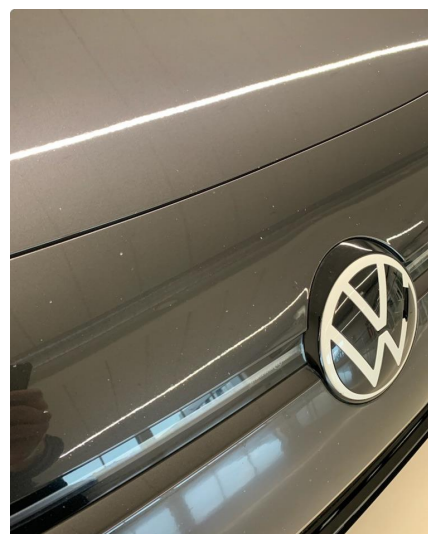
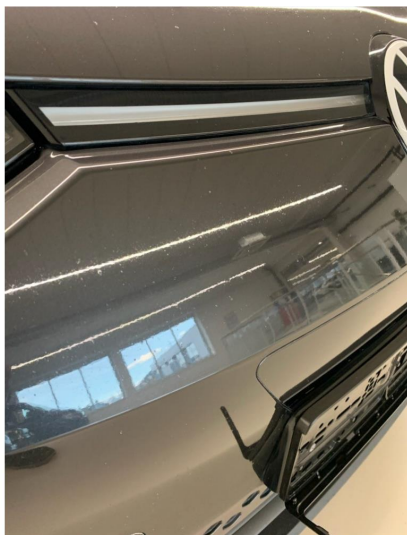
| Punkt | Beskrivelse | Plassering |
|---|---|---|
| 1.6 Støtfanger | Noe steinsprut i front. | |

1.6 Noe steinsprut i front.
