SKODA ENYAQ COUPÉ RS 4X4

TESTDATO: 01.09.2025

NBF Tilstandsrapport er utarbeidet av Norges Bilbransjeforbund og Forbrukerrådet.

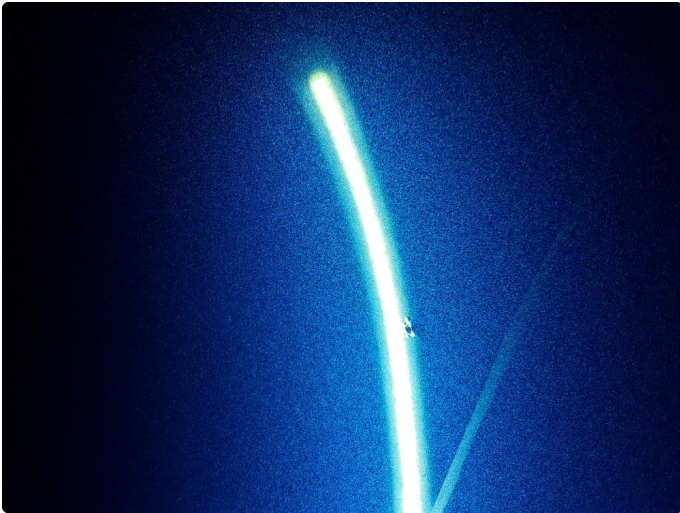
| Punkt | Beskrivelse | Plassering |
|---|---|---|
| 1.2 Dører | Liten steinsprut med korrosjon. | venstre foran |

1.2 Liten steinsprut med korrosjon.

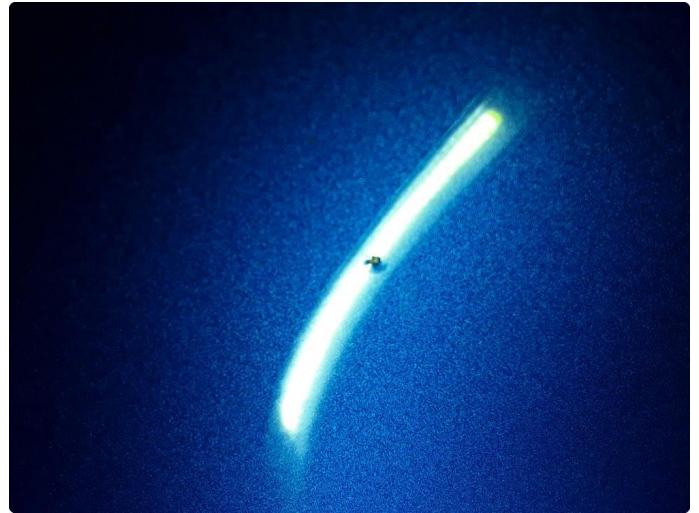
1.2 Liten steinsprut med korrosjon.

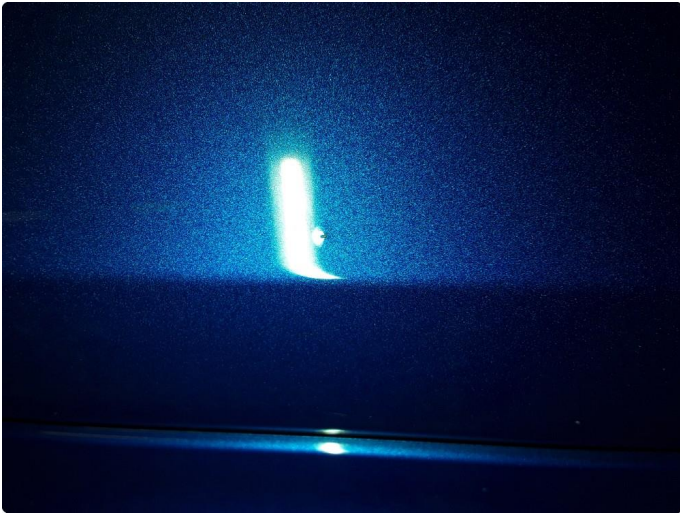
| Punkt | Beskrivelse | Plassering |
|---|---|---|
| 1.3 Dører | Liten steinsprut med korrosjon. | høyre bak |

1.3 Liten steinsprut med korrosjon.

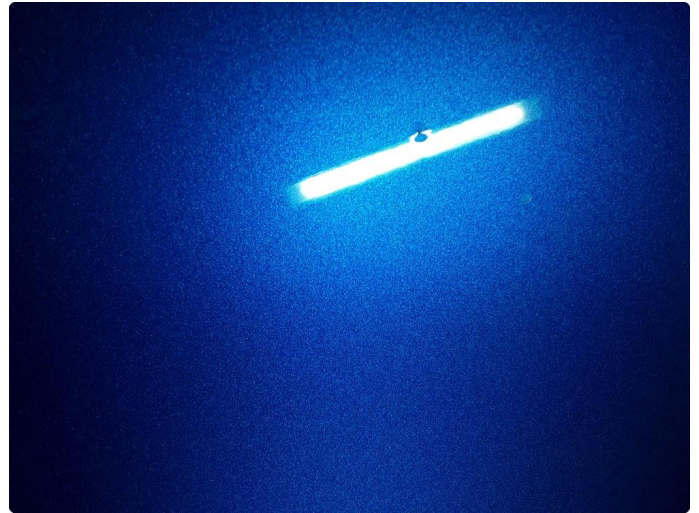
| Punkt | Beskrivelse | Plassering |
|---|---|---|
| 1.4 Dører | Liten steinsprut med korrosjon. | høyre foran |

1.4 Liten steinsprut med korrosjon.
