SKODA ENYAQ BAKHJULSDRIFT

TESTDATO: 13.10.2025

CHASSISNR: TMBJC9NY1NF048433

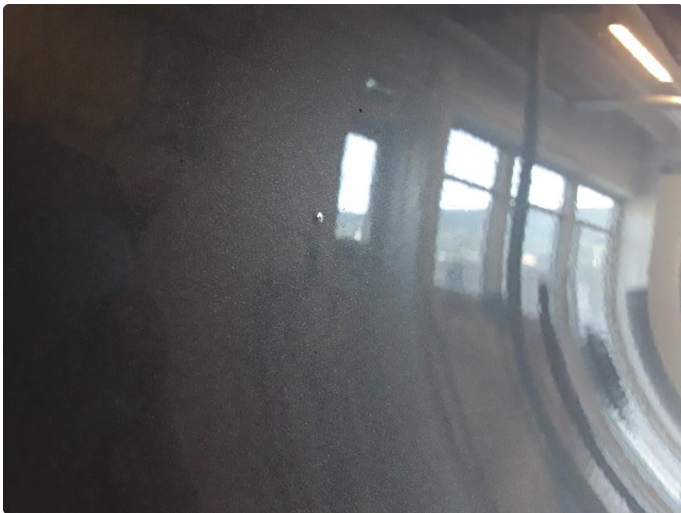
| Punkt | Beskrivelse | Plassering |
|---|---|---|
| 1.2 Dører | Liten steinsprut med korrosjon venstre fordør. | |

1.2 Liten steinsprut med korrosjon venstre fordør.

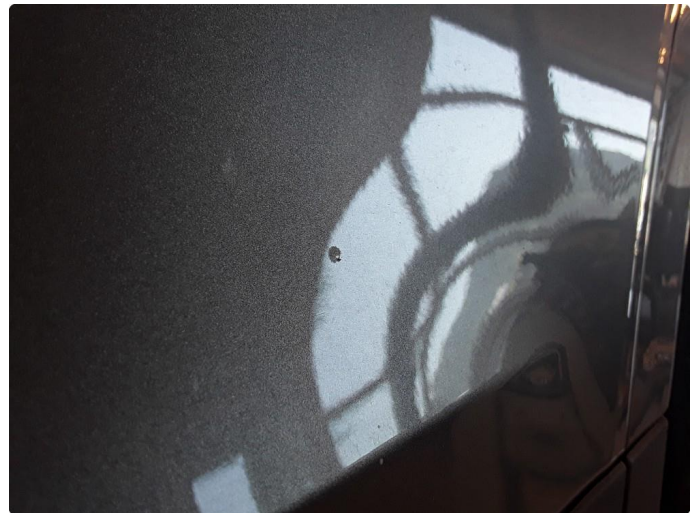
| Punkt | Beskrivelse | Plassering |
|---|---|---|
| 1.3 Dører | Liten steinsprut med korrosjon venstre bakdør. | |

1.3 Liten steinsprut med korrosjon venstre bakdør.

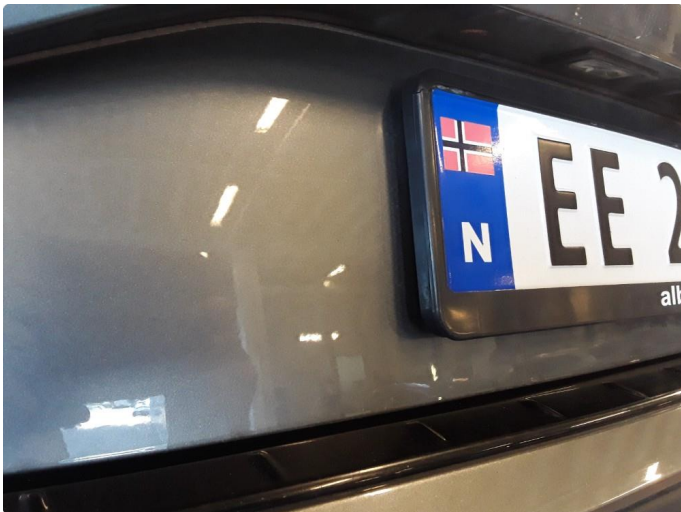
| Punkt | Beskrivelse | Plassering |
|---|---|---|
| 1.4 Bakluke | Liten steinsprut med korrosjon. | |

1.4 Liten steinsprut med korrosjon.

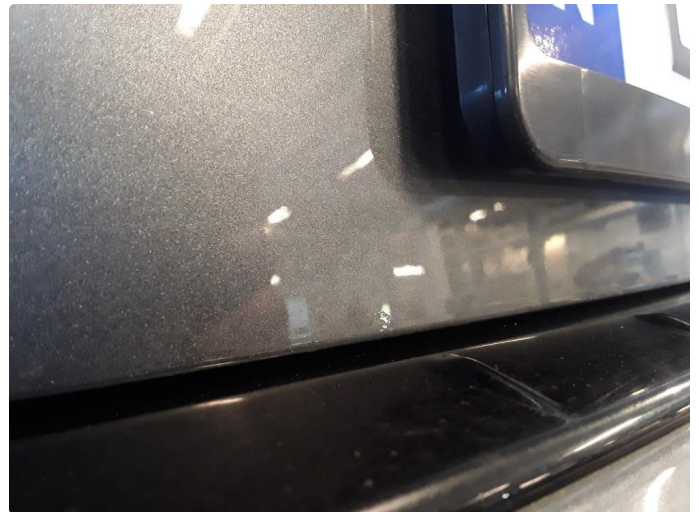
1.4 Liten steinsprut med korrosjon.

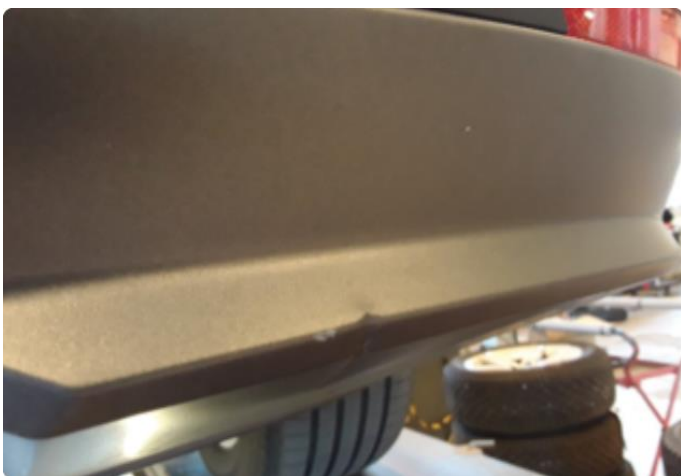
| Punkt | Beskrivelse | Plassering |
|---|---|---|
| 1.5 Støtfanger | Liten bulk bak. | |

1.5 Liten bulk bak.
