**BMW X1 150 HK AUTOMAT 4X4**
**TESTDATO: 03.11.2025**
**KODE: 1859456**

**NF89001**

NBF Tilstandsrapport er utarbeidet av Norges Bilbransjeforbund og Forbrukerrådet.

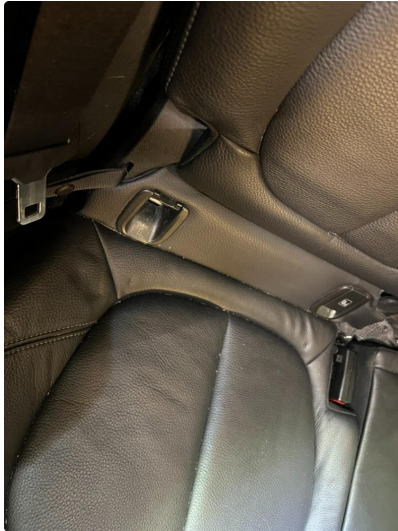
| Punkt | Beskrivelse | Plassering |
|---|---|---|
| 3.1 Seter | mangler deksel over ISOfixeste | høyre bak |

3.1 Mangler deksel over ISOfixfeste
