# NAF Verdivurdering

| <b>Bilmerke</b> | Tesla | <b>Motorstørrelse</b> | cm <sup>3</sup> |
| <b>Modell</b> | Model S | <b>Motoreffekt</b> | 66 kW |
| <b>Registreringsnr.</b> | EL43045 | <b>Drivstofftype</b> | Elektrisk |

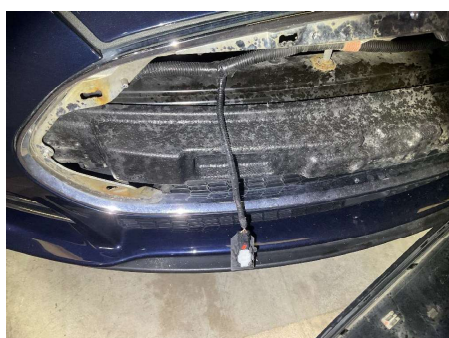
**16. Lyd / lyssignaler**

| Ref.Id | Repareres | Resultat | Beskrivelse |
|---|---|---|---|
| 16.3 | Lyd / lyssignaler | Feil med parkeringssensor: | Midten foran |

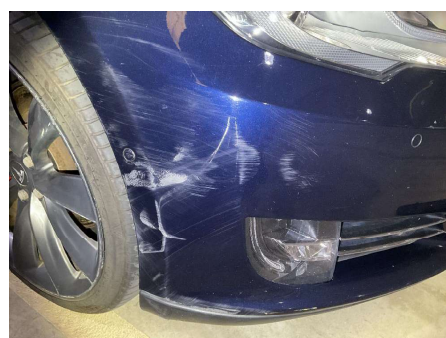
**18. Støtfanger foran**

| Ref.Id | Repareres | Resultat | Beskrivelse |
|---|---|---|---|
| 79.4 | Støtfanger foran | Ripe(r) over 100mm | Flekklakkere |

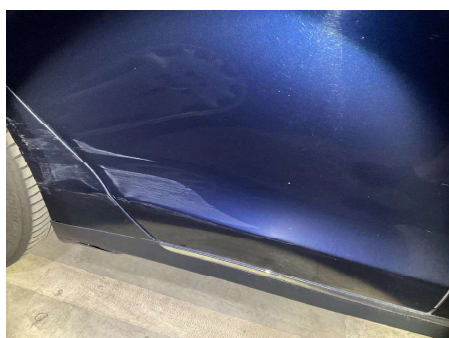
**19. Høyre bakdør**

| Ref.Id | Repareres | Resultat | Beskrivelse |
|---|---|---|---|
| 93.1 | Høyre bakdør | Bulk(er) med lakkskade | Rette og flekklakkere |

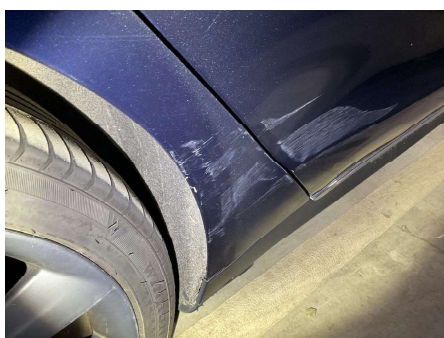
**20. Høyre bakskjerm**

| Ref.Id | Repareres | Resultat | Beskrivelse |
|---|---|---|---|
| 94.1 | Høyre bakskjerm | Bulk(er) med lakkskade | Rette og flekklakkere |

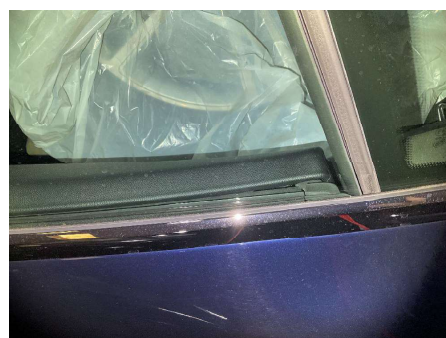
**21. Dørtrekk**

| Ref.Id | Repareres | Resultat | Beskrivelse |
|---|---|---|---|
| 73.2 | Dørtrekk | Løst dørtrekk | Venstre bakdør |

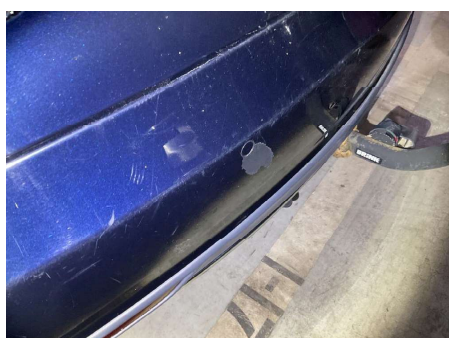
**22. Støtfanger bak**

| Ref.Id | Repareres | Resultat | Beskrivelse |
|---|---|---|---|
| 80.5 | Støtfanger bak | Ripe ned til grunnmaterialet | Flekklakkere |
