SKODA ENYAQ BAKHJULSDRIFT

TESTDATO: 04.11.2025

CHASSISNR: TMBJC9NYXMF021892

NBF Tilstandsrapport er utarbeidet av Norges Bilbransjeforbund og Forbrukerrådet.

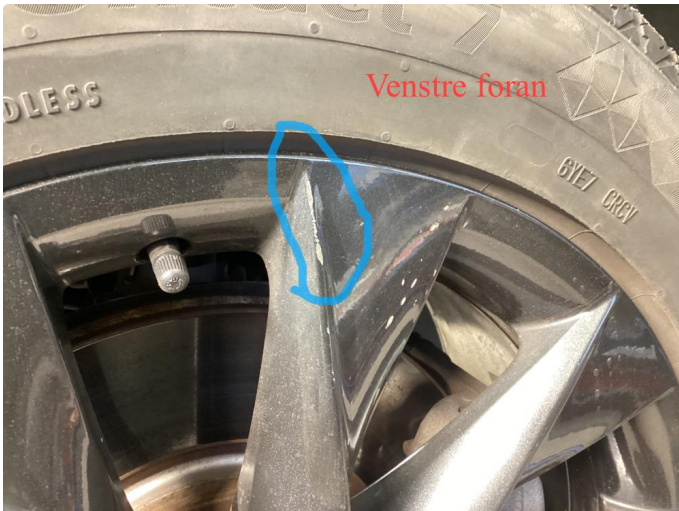
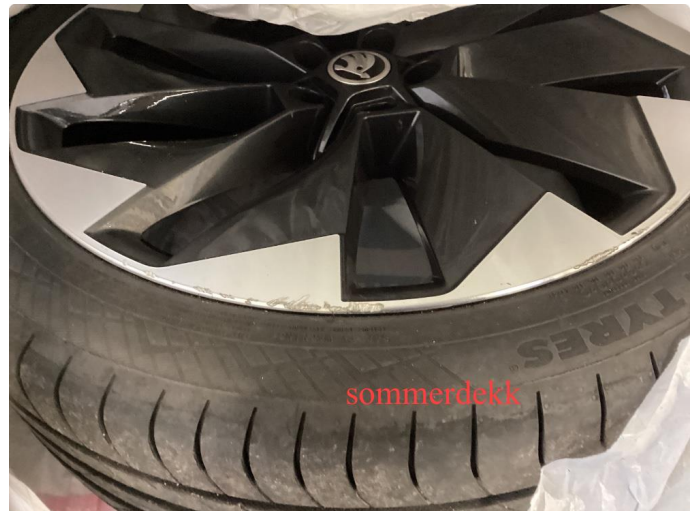
| Punkt | | Beskrivelse | Plassering |
|---|---|---|---|
| 1.1 | Dekk/Felger | kantkjørt felg | |

1.1 Kantkjørt felg

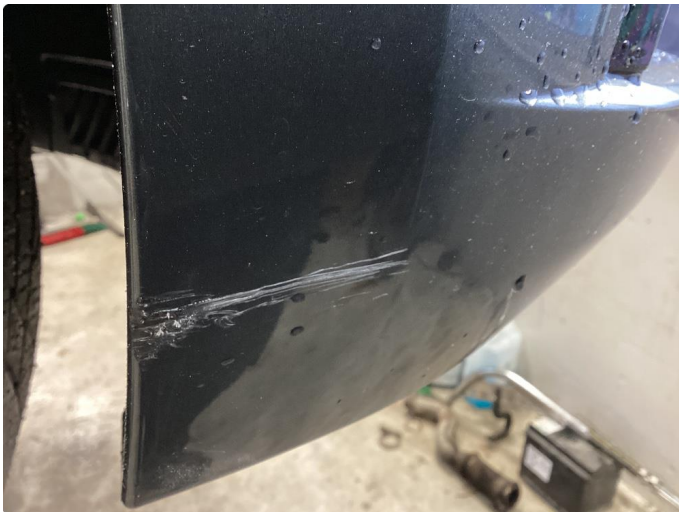
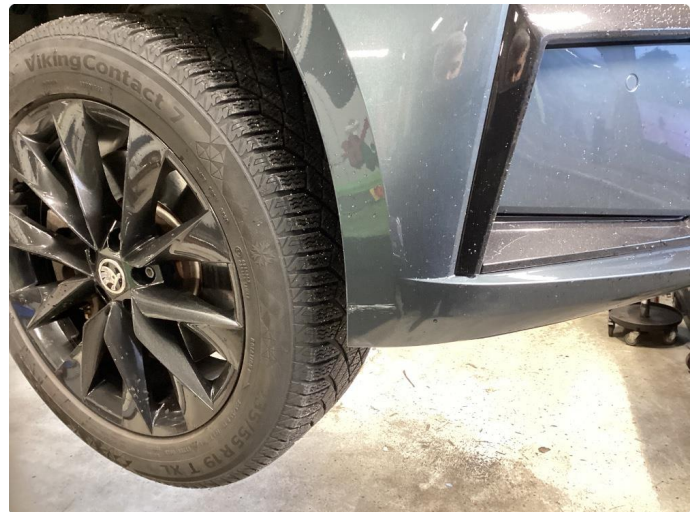
| Punkt | | Beskrivelse | Plassering |
|---|---|---|---|
| 1.2 | Støtfanger | ripe(r) ned til grunning | høyre foran |

1.2 Ripe(r) ned til grunning
