**TOYOTA BZ4X FORHJULSDRIFT**
**TESTDATO: 04.11.2025**
**KODE: 1846572**

**EF37228**

NBF Tilstandsrapport er utarbeidet av Norges Bilbransjeforbund og Forbrukerrådet.

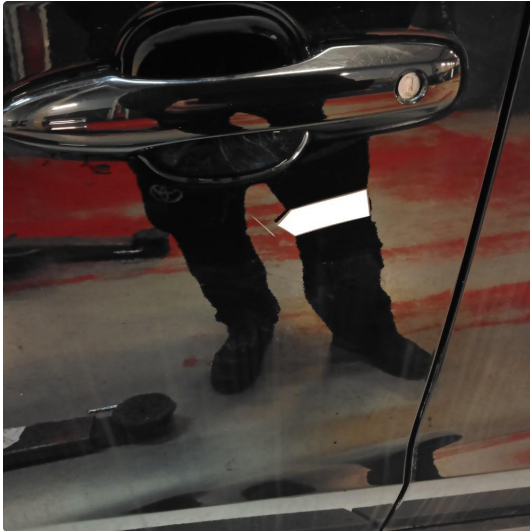
| Punkt | Beskrivelse | Plassering |
|---|---|---|
| 1.1 Dører | Ripe på dør venstre side foran. UTBEDRES M/ STIFT | |

1.1 Ripe på dør venstre side foran. UTBEDRES M/STIFT

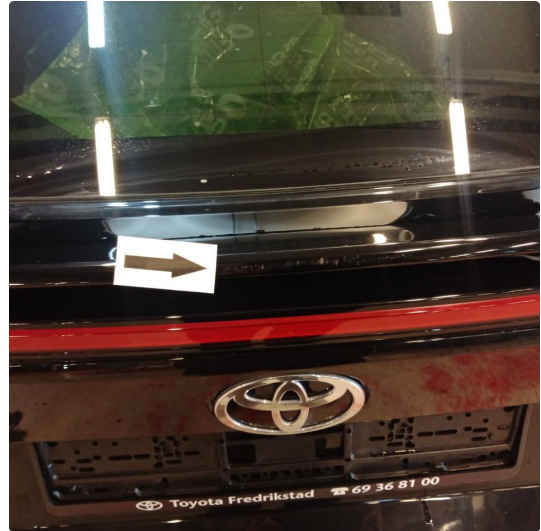
| Punkt | Beskrivelse | Plassering |
|---|---|---|
| 1.2 Bakluke | Riper på spoiler på bakluke. LAKKSTIFT + POLERING DERETTER VURDERING. | |

1.2 Riper på spoiler på bakluke. LAKKSTIFT + POLERING DERETTER VURDERING.
