TOYOTA LAND CRUISER 204 HK AUTOMAT 4X4

TESTDATO: 10.10.2025

NBF Tilstandsrapport er utarbeidet av Norges Bilbransjeforbund og Forbrukerrådet.

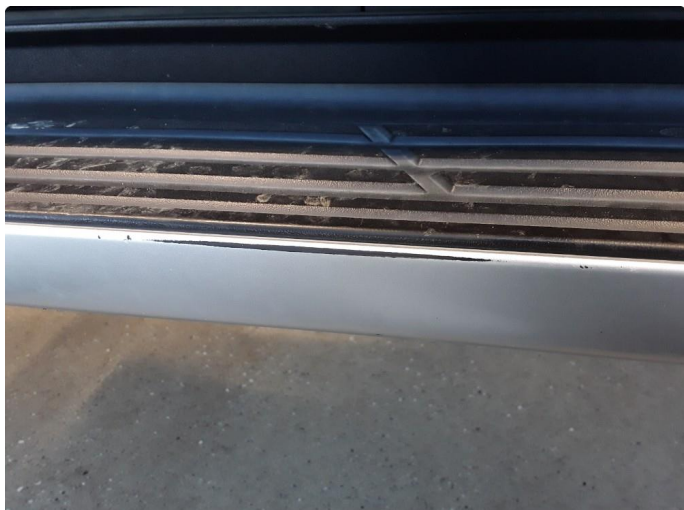
| Punkt | | Beskrivelse | Plassering |
|---|---|---|---|
| 1.1 | Kanal | Liten lakkskade | venstre |

1.1 Liten lakkskade

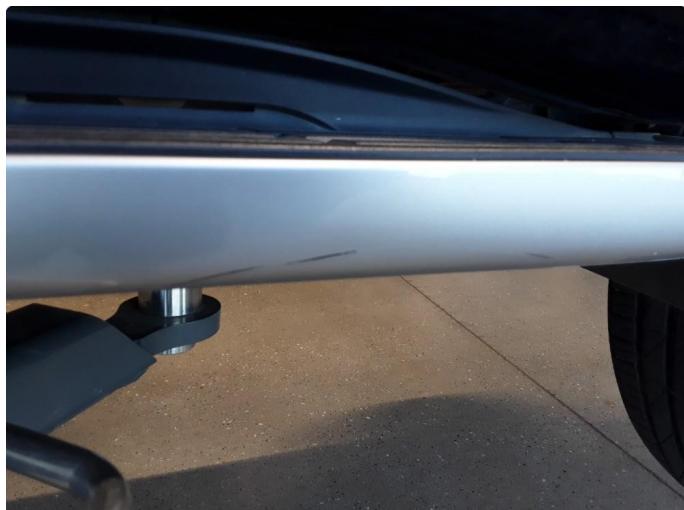
1.1 Liten lakkskade
