AUDI Q4 E-TRON BAKHJULSDRIFT

TESTDATO: 10.11.2025

KODE: 1865894

NBF Tilstandsrapport er utarbeidet av Norges Bilbransjeforbund og Forbrukerrådet.

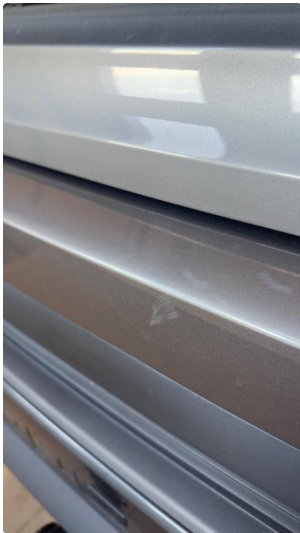
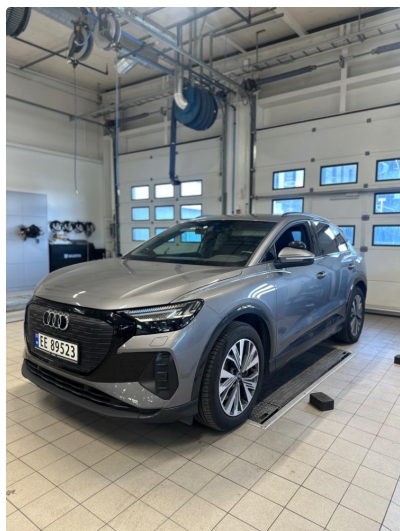
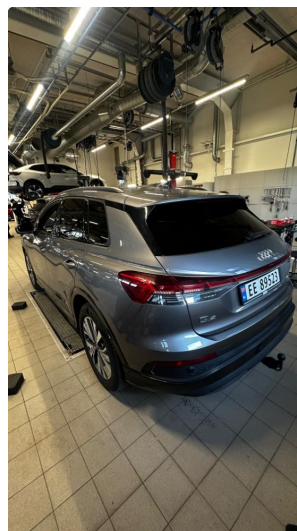
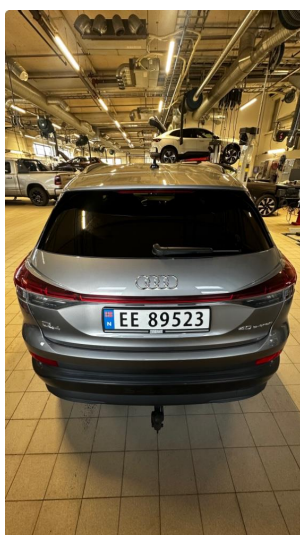
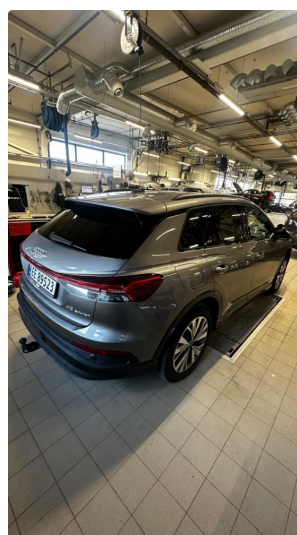
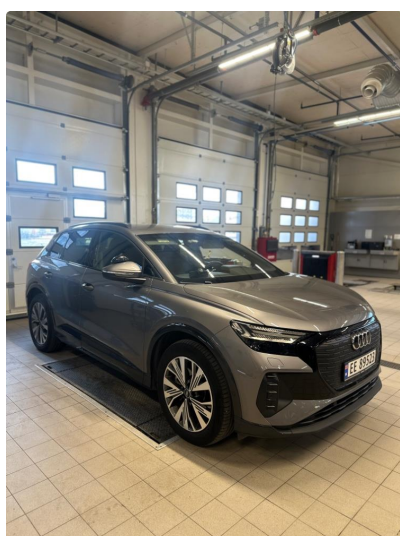
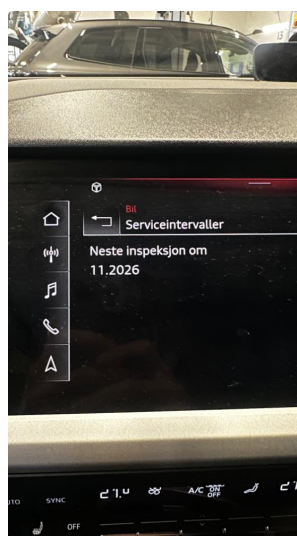
| Punkt | Beskrivelse | Plassering |
|---|---|---|
| 1.1 Støtfanger | ripe(r), normal bruksslitasje | |

1.1 Ripe(r), normal bruksslitasje
