# NAF Bruktbiltest

**Testdato**  
03.11.2025

**Bilmerke** MG  
**Modell** 4 Electric  
**Type** SEH3  
**Registreringsnr.** EF97750  
**Understellsnr.** LSJWH4091PN068649  
**Km.stand.** 38571  
**Farge** Rød  
**Karosseritype** Kombikupé

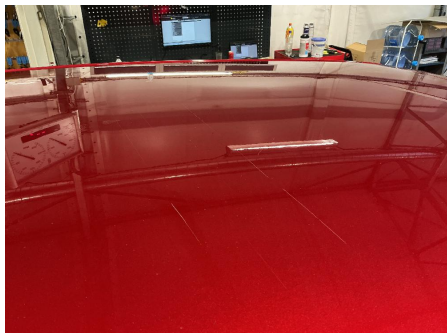
**1. Tak**

| Ref.Id | Repareres | Resultat | Beskrivelse |
|---|---|---|---|
| 86.3 | | Lakkriper: | Venstre forskjerm, Høyre forskjerm, Tak, Venstre fordør, Støtfanger bak, Venstre A-stolpe, Høyre A-stolpe, Panser |

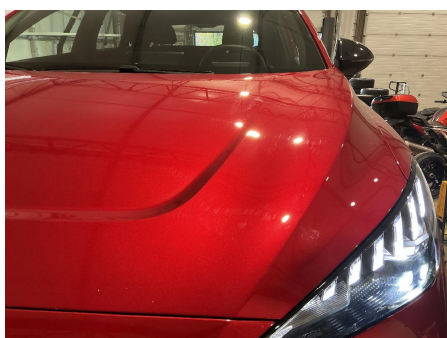
**4. Panser**

| Ref.Id | Repareres | Resultat | Beskrivelse |
|---|---|---|---|
| 86.12 | | Steinsprut/lakksår | Panser |

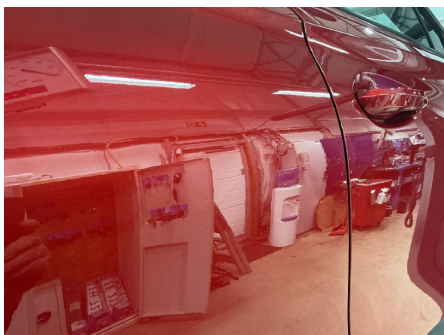
**8. Høyre bakdør**

| Ref.Id | Repareres | Resultat | Beskrivelse |
|---|---|---|---|
| 86.1 | Lakk / karosseri utvendig | Bulk (er): | Høyre bakdør, Venstre fordør, Venstre bakdør |

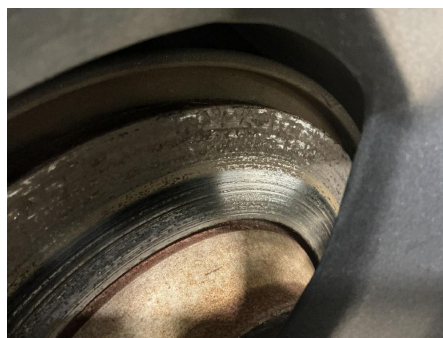
**15. Bremseskiver**

| Ref.Id | Repareres | Resultat | Beskrivelse |
|---|---|---|---|
| 6.10 | Bremseskiver | Rust på bremseskive: | Venstre bak, Høyre bak |
| 6.16 | Bremseskiver | Overflaterust eller mindre enn 25% av overflaten rustet | Begge sider foran |

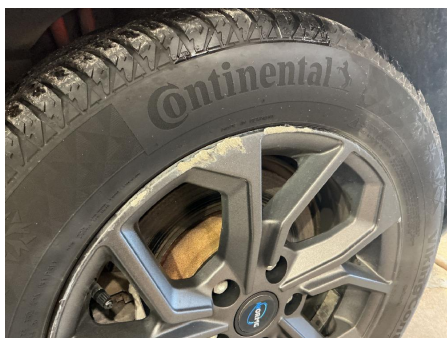
**16. Felg**

| Ref.Id | Repareres | Resultat | Beskrivelse |
|---|---|---|---|
| 66.8 | Felg | Vesentlig ripe / hakk inn til grunnmaterialet: | Venstre bak |
