VOLKSWAGEN ID.5 GTX 4X4

TESTDATO: 06.11.2025

NBF Tilstandsrapport er utarbeidet av Norges Bilbransjeforbund og Forbrukerrådet.

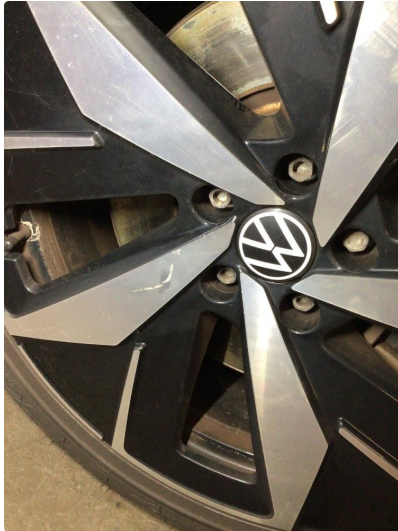
| Punkt | Beskrivelse | Plassering |
|---|---|---|
| 1.1 Dekk/Felger | kantkjørt felg Diamond Cut | venstre foran |

1.1 Kantkjørt felg Diamond Cut
