VOLKSWAGEN ID.3 BAKHJULSDRIFT

TESTDATO: 11.11.2025

NBF Tilstandsrapport er utarbeidet av Norges Bilbransjeforbund og Forbrukerrådet.

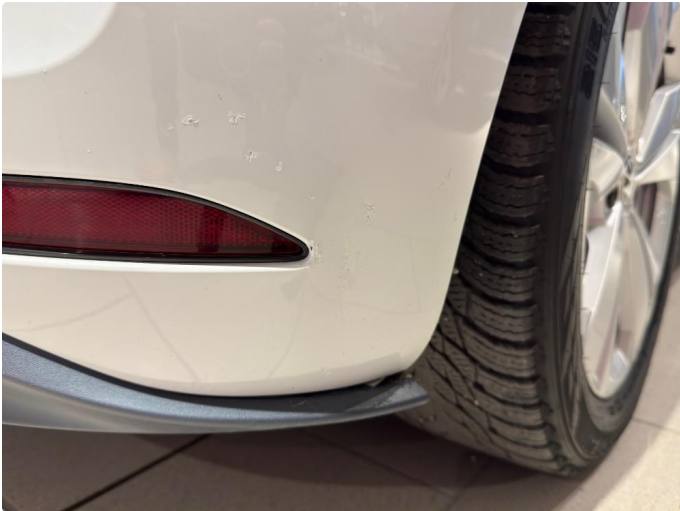
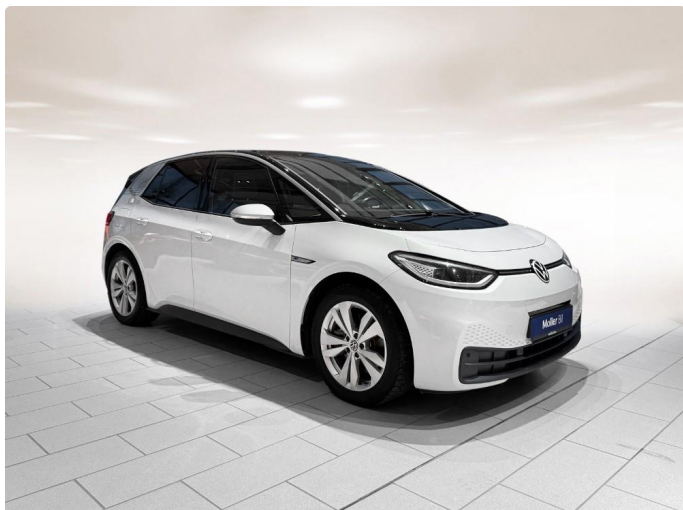
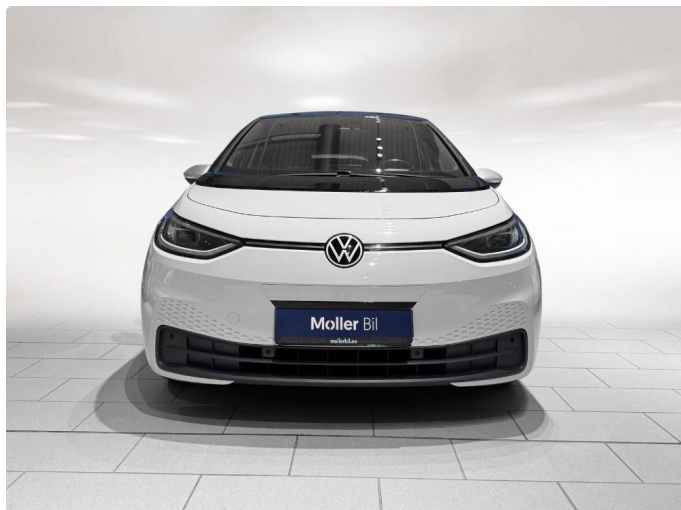
| Punkt | | Beskrivelse | Plassering |
|---|---|---|---|
| 1.1 | Skjermer | Riper/hakk/steinsprut | |

1.1 Riper/hakk/steinsprut

| Bilen er hel og pen med bruksmerker/steinsprut/riper forenelig med alder og kilometerstand |
