# NAF Bruktbiltest

| <b>Modell</b> | B 250 e | <b>Motoreffekt</b> | 65 kW |
| <b>Registreringsnr.</b> | EK14245 | <b>Drivstofftype</b> | Elektrisk |

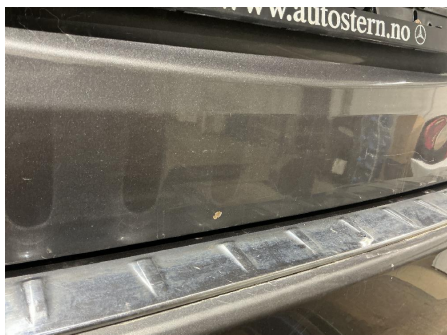
**1. Bakluke**

| Ref.Id | Repareres | Resultat | Beskrivelse |
|---|---|---|---|
| 86.3 | | Lakkriper: | Høyre forskjerm, Støtfanger foran, Venstre bakskjerm, Høyre bakskjerm, Støtfanger bak, Bakluke |
| 86.12 | | Steinsprut/lakksår | Panser, Bakluke, Venstre fordør, Høyre fordør, Venstre bakdør, Høyre bakdør |

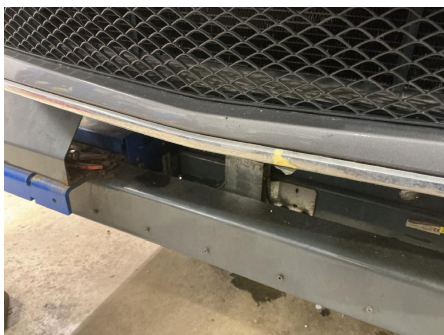
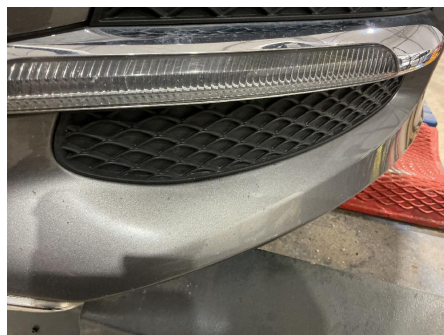
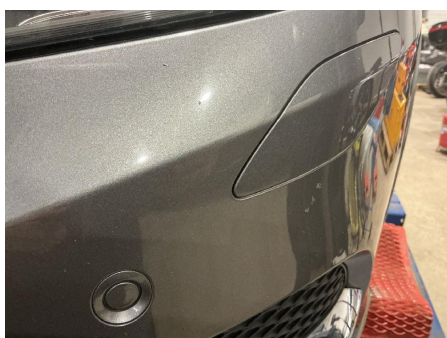
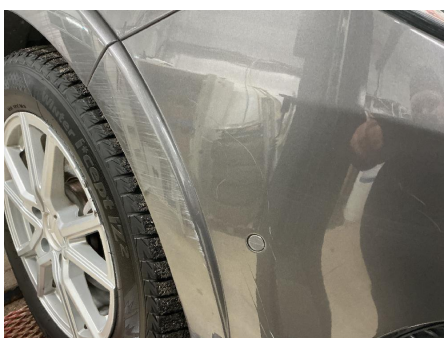
**2. Støtfanger foran**

| Ref.Id | Repareres | Resultat | Beskrivelse |
|---|---|---|---|
| 86.4 | | Skadet: | Støtfanger foran |

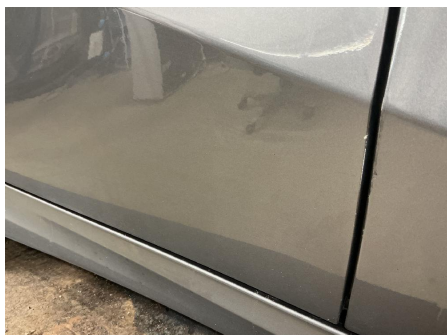
**7. Høyre bakdør**

| Ref.Id | Opplysning | Resultat | Beskrivelse |
|---|---|---|---|
| 97.5 | Døråpning | Sår eller skade: | Venstre bakdør, Høyre bakdør |

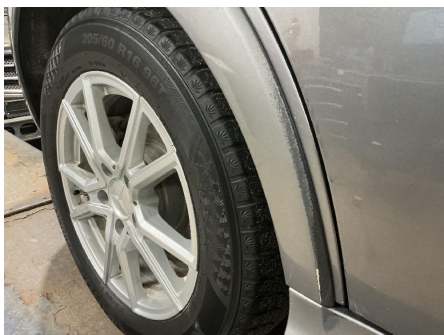
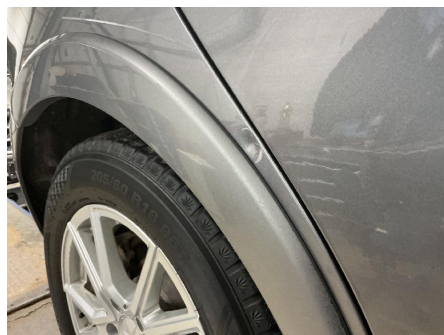
**8. Høyre bakskjerm**

| Ref.Id | Repareres | Resultat | Beskrivelse |
|---|---|---|---|
| 86.1 | Lakk / karosseri utvendig | Bulk (er): | Venstre bakdør, Høyre bakskjerm |

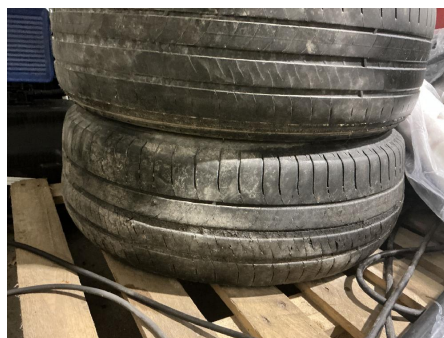
**15. Ekstra hjulsett**

| Ref.Id | Repareres | Resultat | Beskrivelse |
|---|---|---|---|
| 67.11 | Ekstra hjulsett | Corden er synlig: | 2 dekk |
| 67.15 | | Vesentlig skade på dekk: | 2 dekk |

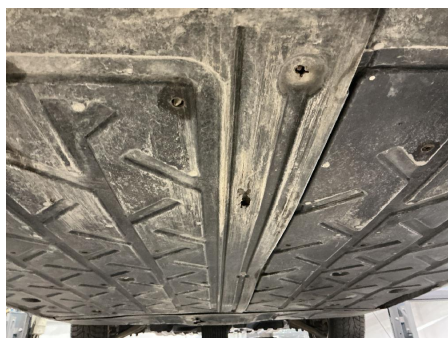
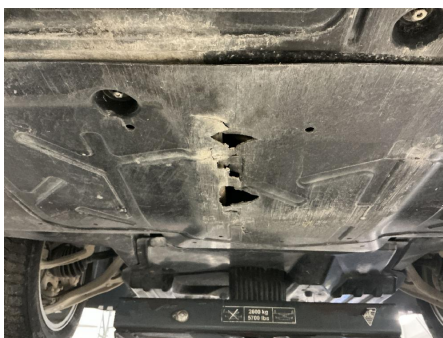
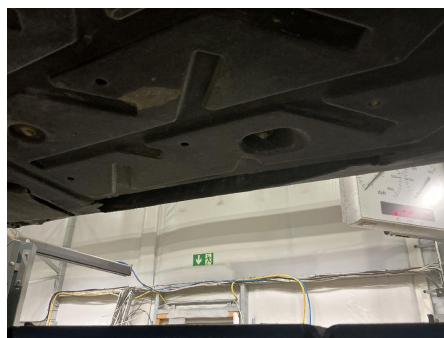
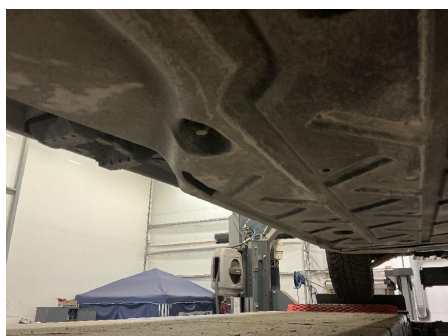
**16. Underside**

| Ref.Id | Repareres | Resultat | Beskrivelse |
|---|---|---|---|
| 88.2 | Underside | Skadet/løst plastdeksel: | Midten foran, Midten bak, Midten |

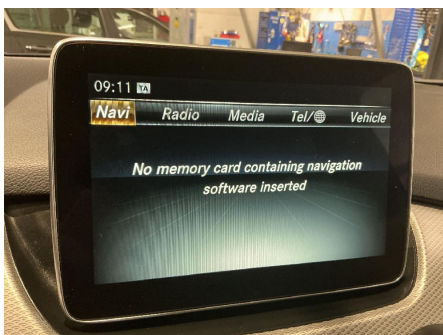
35. Nøkler / Utstyr

| Ref.Id | Repareres | Resultat | Beskrivelse |
|---|---|---|---|
| 3.5 | Nøkler / Utstyr | CD-rom eller SD brikke for navigasjon, mangler | |
