TESLA MODEL 3 4X4

TESTDATO: 07.11.2025

NBF Tilstandsrapport er utarbeidet av Norges Bilbransjeforbund og Forbrukerrådet.

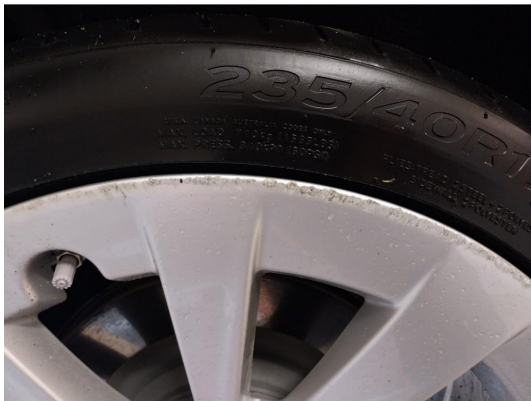
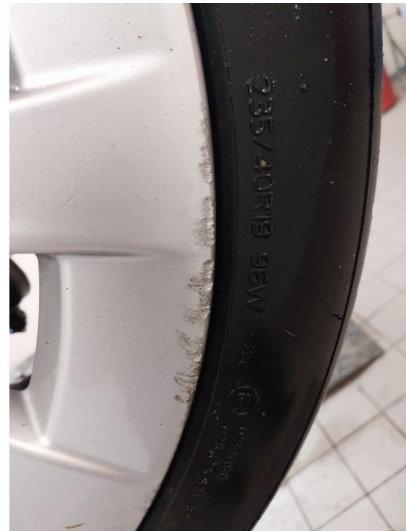
| Punkt | Beskrivelse | Plassering |
|---|---|---|
| 1.2 Dekk/Felger | kantkjørt felg | |

1.2 Kantkjørt felg

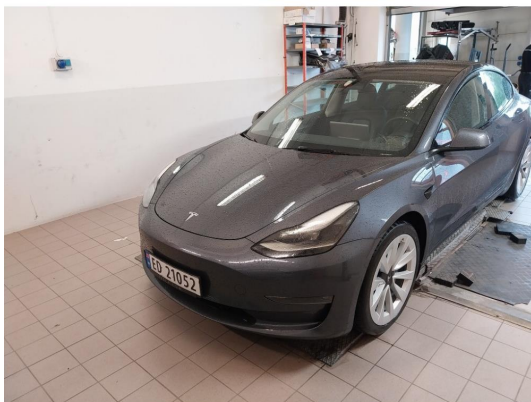
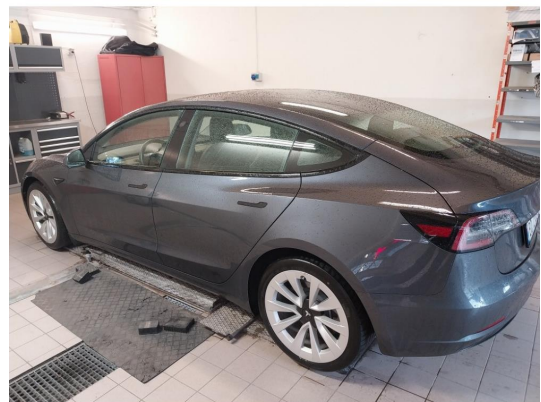
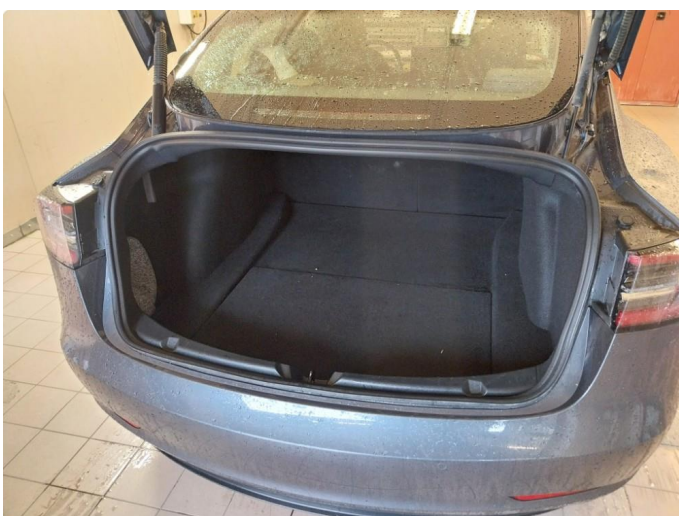
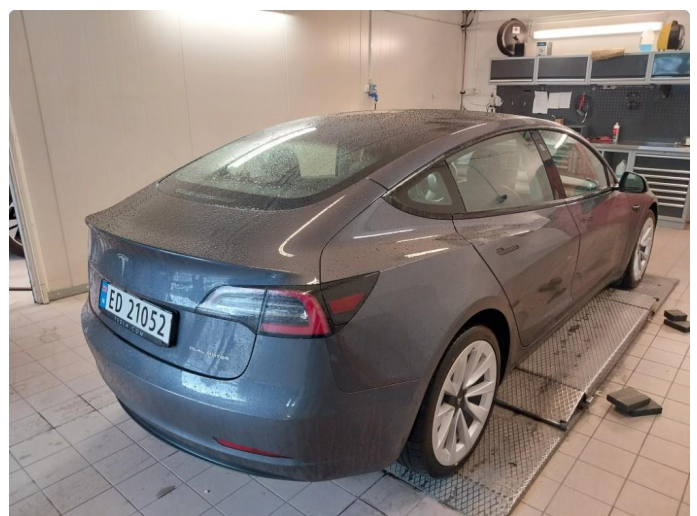
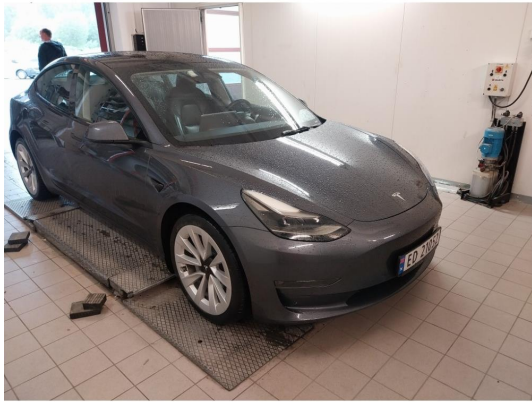
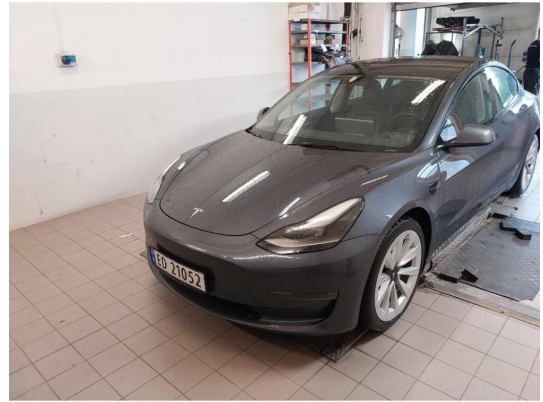
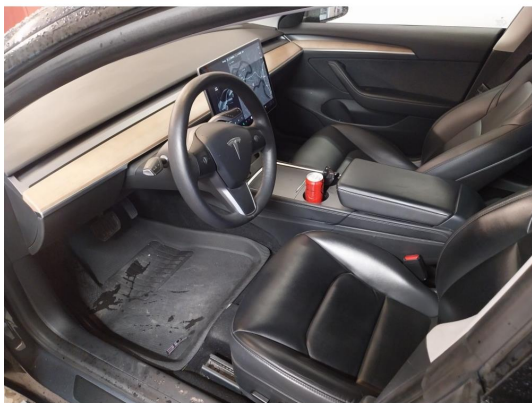
| Punkt | Beskrivelse | Plassering |
|---|---|---|
| 2.1 Opplysninger | Noe rust på innsiden av framskjermene. | |

2.1 Noe rust på innsiden av framskjermene.
