# NAF Bruktbiltest

**Testdato**  
29.10.2025

**Bilmerke** BMW  
**Modell** 525d xDRIVE  
**Type** 5L  
**Registreringsnr.** BT13921  
**Understellsnr.** WBA5C91070D459869  
**Km.stand.** 0  
**Farge** Grå  
**Karosseritype** Sedan

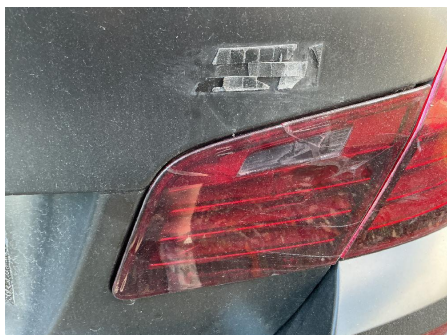
**1. Lys**

| Ref.Id | Repareres | Resultat | Beskrivelse |
|---|---|---|---|
| 17.11 | Lys | Skadet lykteglass: | Høyre baklys |
