VOLKSWAGEN CARAVELLE 199 HK AUTOMAT 4X4

TESTDATO: 06.08.2025

NBF Tilstandsrapport er utarbeidet av Norges Bilbransjeforbund og Forbrukerrådet.

## OPPSUMMERT STATUS PÅ KJØRETØY

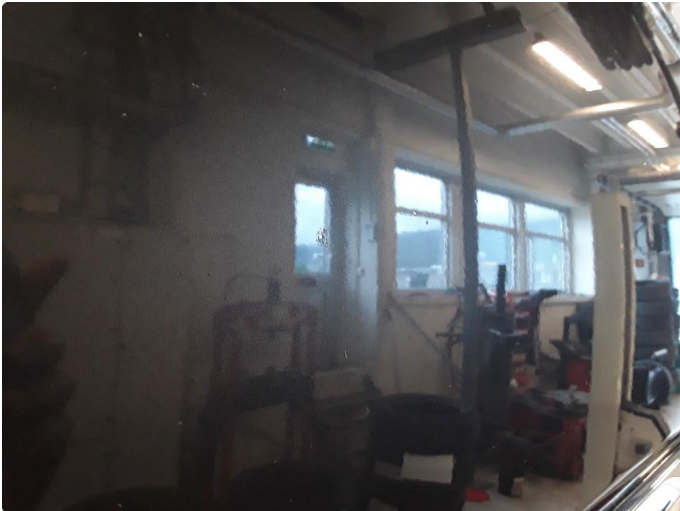
| Punkt | Beskrivelse | Plassering |
|---|---|---|
| 1.2 Dører | Steinsprut med korrosjon venstre skyvedør. | |

1.2 Steinsprut med korrosjon venstre skyvedør.

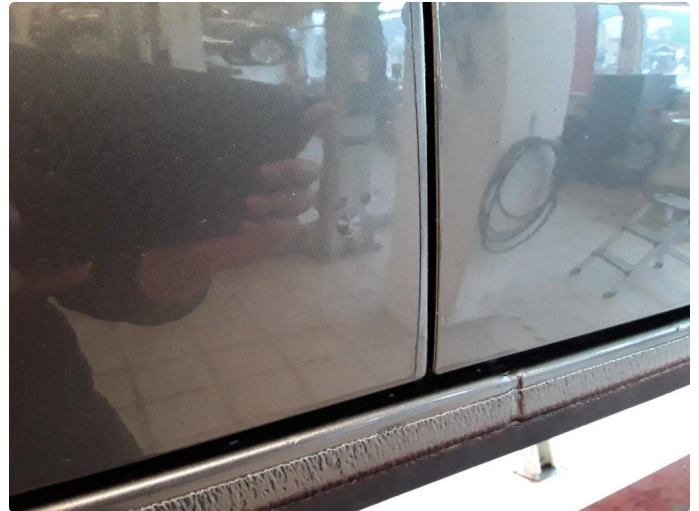
| Punkt | Beskrivelse | Plassering |
|---|---|---|
| 1.3 Dører | Steinsprut med korrosjon høyre skyvedør. | |

1.3 Steinsprut med korrosjon høyre skyvedør.

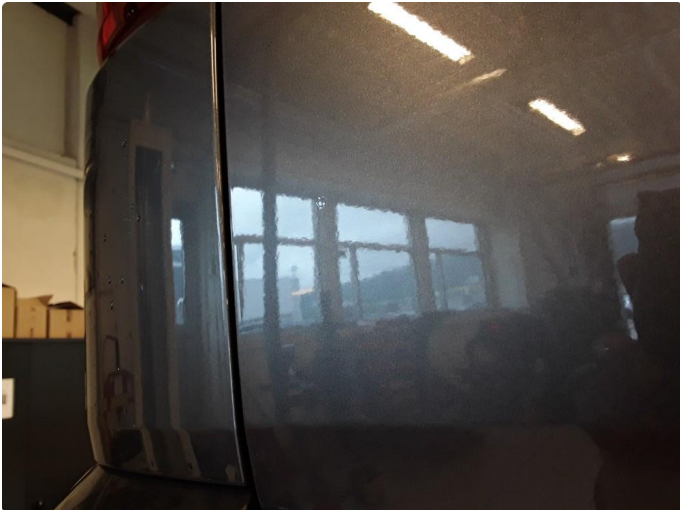
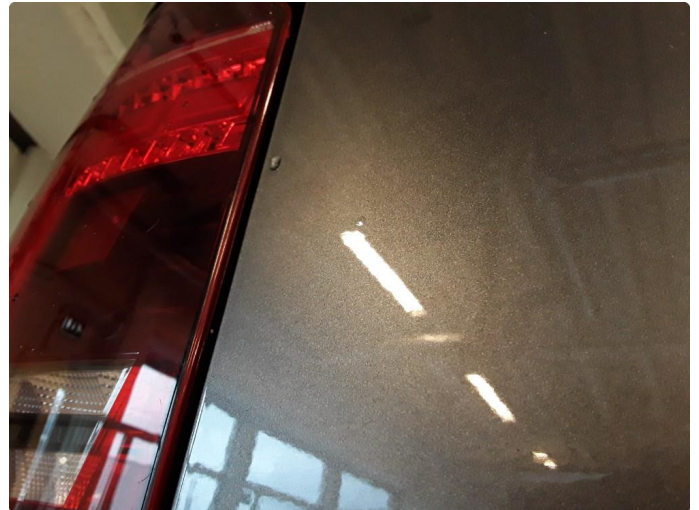
| Punkt | Beskrivelse | Plassering |
|---|---|---|
| 1.4 Bakluke | Steinsprut med korrosjon. | |

1.4 Steinsprut med korrosjon.

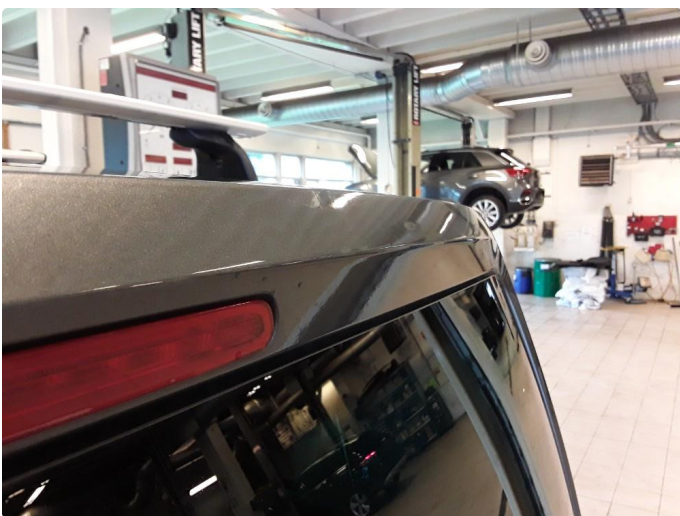
| Punkt | Beskrivelse | Plassering |
|---|---|---|
| 1.5 Bakluke | Noe riper øvre del. | |

1.5 Noe riper øvre del.

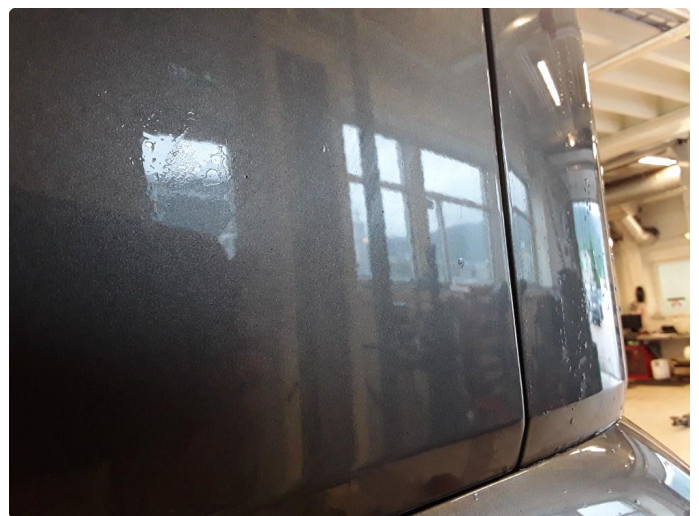
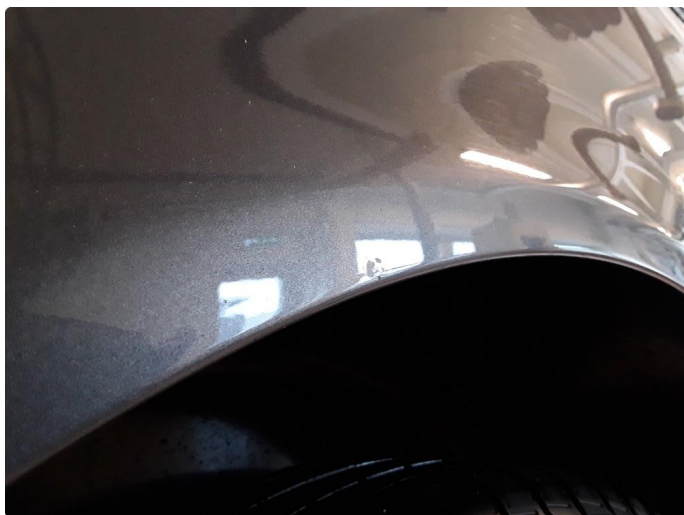
| Punkt | Beskrivelse | Plassering |
|---|---|---|
| 1.6 Skjermer | Steinsprut med korrosjon venstre bakskjerm. | |

1.6 Steinsprut med korrosjon venstre bakskjerm.

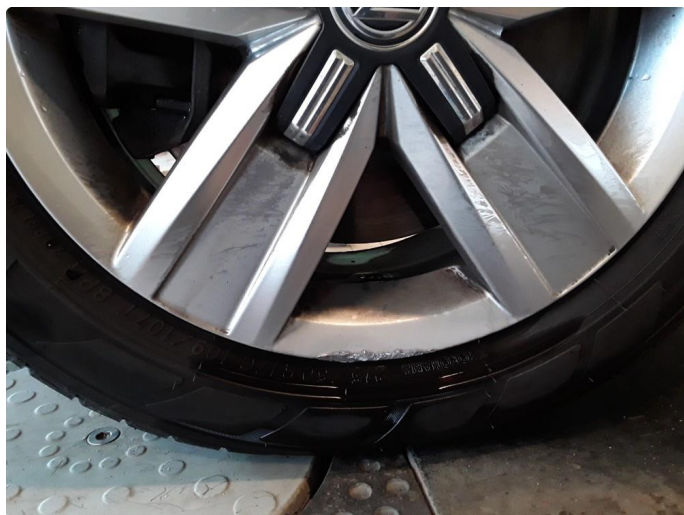
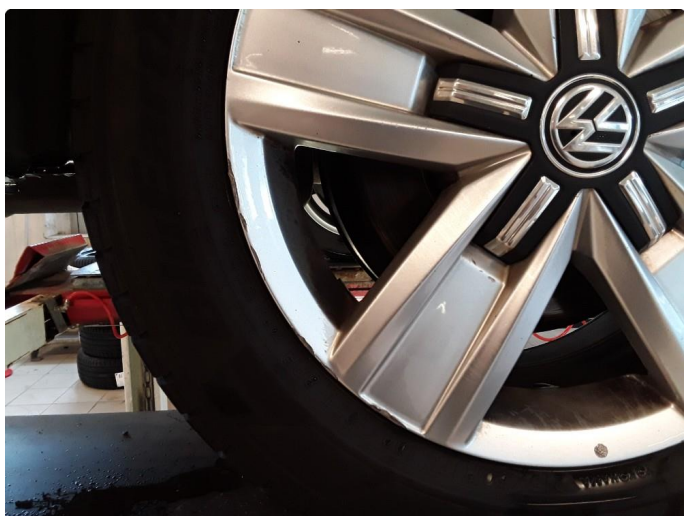
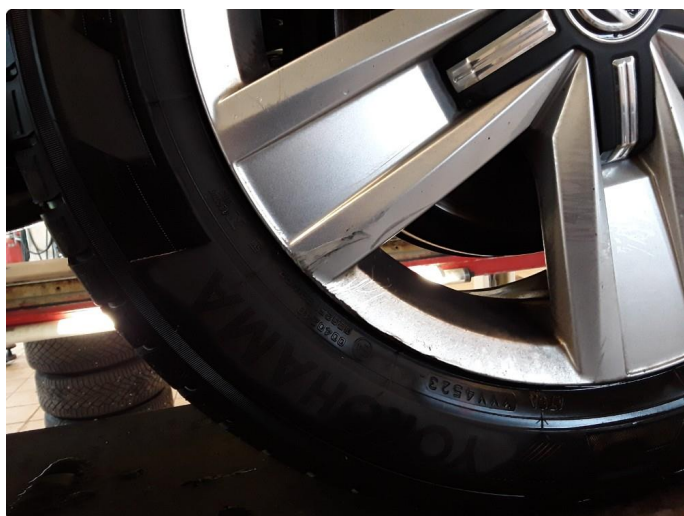
| Punkt | Beskrivelse | Plassering |
|---|---|---|
| 1.7 Dekk/Felger | Noe kantkjørte sommerfelger. | |

1.7 Noe kantkjørte sommerfelger.

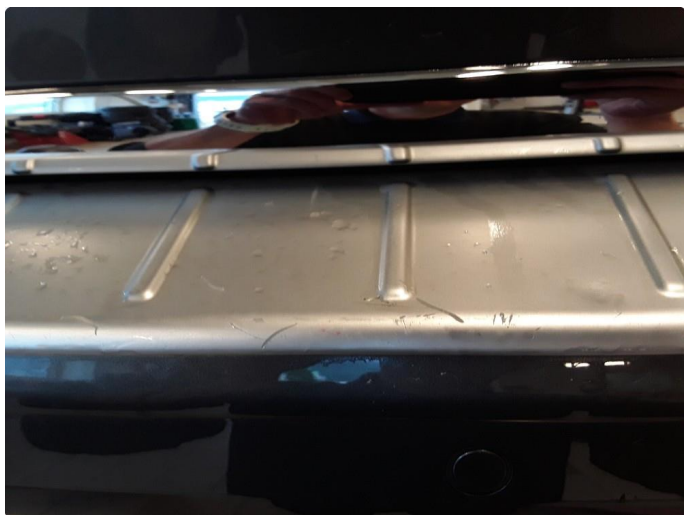
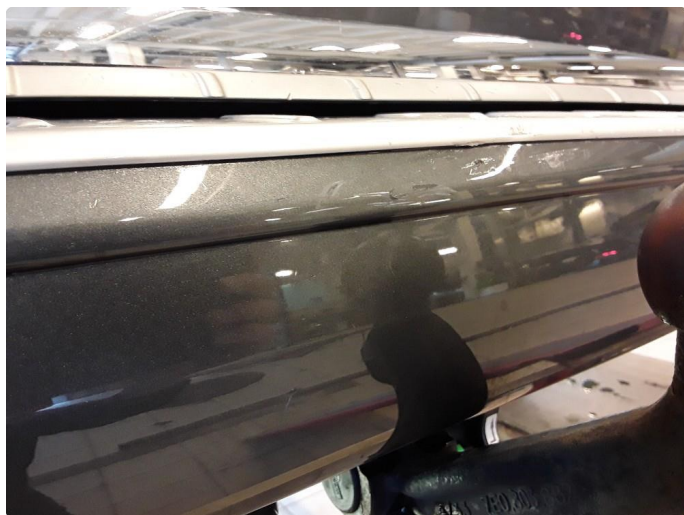
| Punkt | Beskrivelse | Plassering |
|---|---|---|
| 1.8 Støtfanger | Noe riper og sår bak. | |

1.8 Noe riper og sår bak.
