VOLKSWAGEN TIGUAN FORHJULSDRIFT

TESTDATO: 26.09.2025

NBF Tilstandsrapport er utarbeidet av Norges Bilbransjeforbund og Forbrukerrådet.

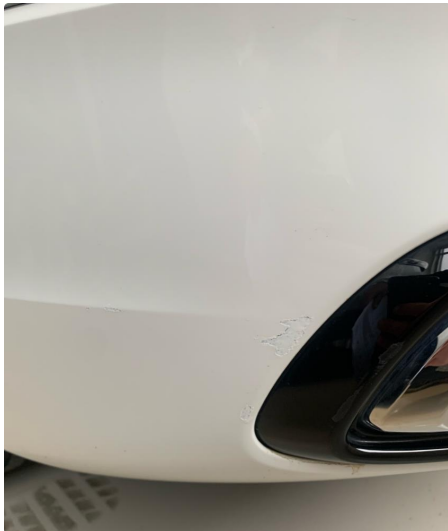
| Punkt | | Beskrivelse | Plassering |
|---|---|---|---|
| 1.2 | Støtfanger | Penslet ripe på støtfanger bak venstre side. | |

1.2 Penslet ripe på støtfanger bak venstre side.
