TOYOTA PROACE FORHJULSDRIFT

TESTDATO: 05.08.2025

EF21378

NBF Tilstandsrapport er utarbeidet av Norges Bilbransjeforbund og Forbrukerrådet.

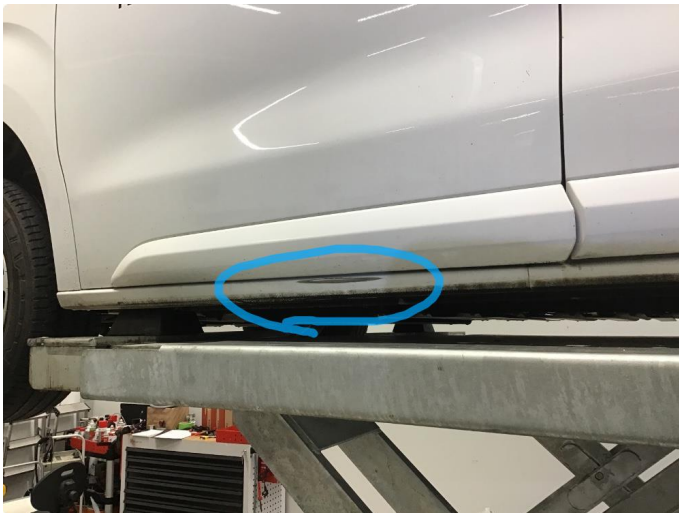
| Punkt | Beskrivelse | Plassering |
|---|---|---|
| 1.1 Kanal | ripe(r) ned til grunning | |

1.1 Ripe(r) ned til grunning

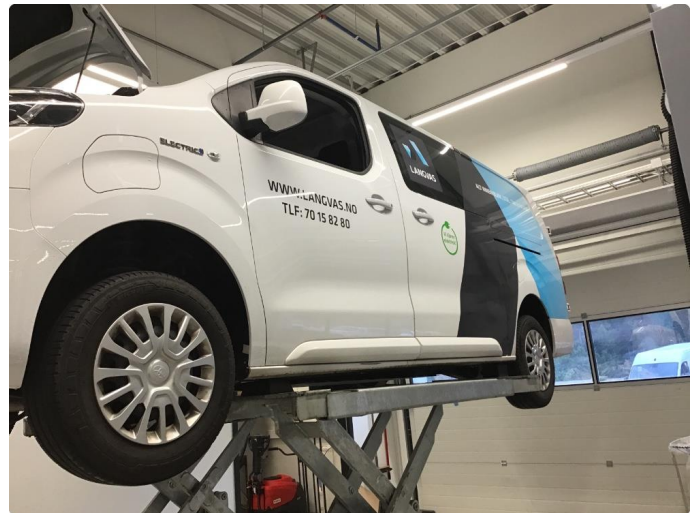
| Punkt | Beskrivelse | Plassering |
|---|---|---|
| 3.2 Øvrig utstyr/klargjøring | fjerne dekor/logo | |

3.2 Fjerne dekor/logo
