VOLKSWAGEN ID.4 GTX 4X4

TESTDATO: 11.11.2025

NBF Tilstandsrapport er utarbeidet av Norges Bilbransjeforbund og Forbrukerrådet.

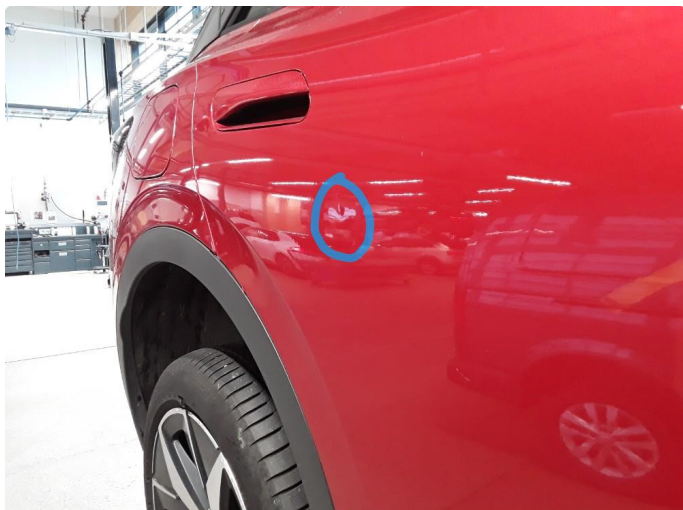
| Punkt | Beskrivelse | Plassering |
|---|---|---|
| 1.1 Dører | p-bulk | høyre bak |

1.1 P-bulk

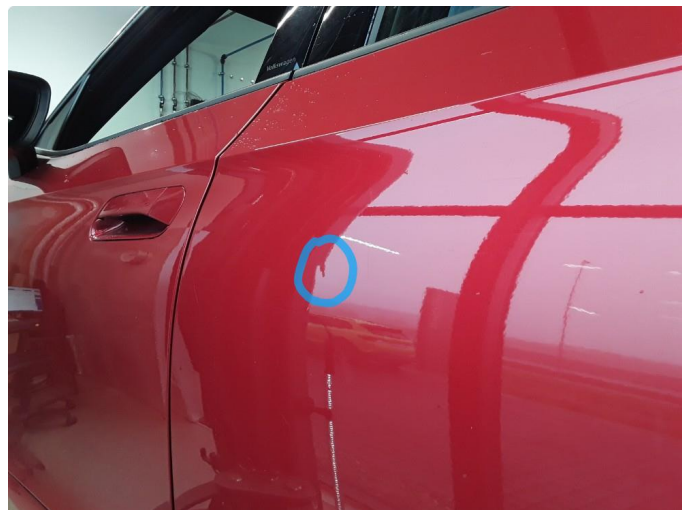
| Punkt | Beskrivelse | Plassering |
|---|---|---|
| 1.2 Dører | p-bulk | venstre bak |

1.2 P-bulk

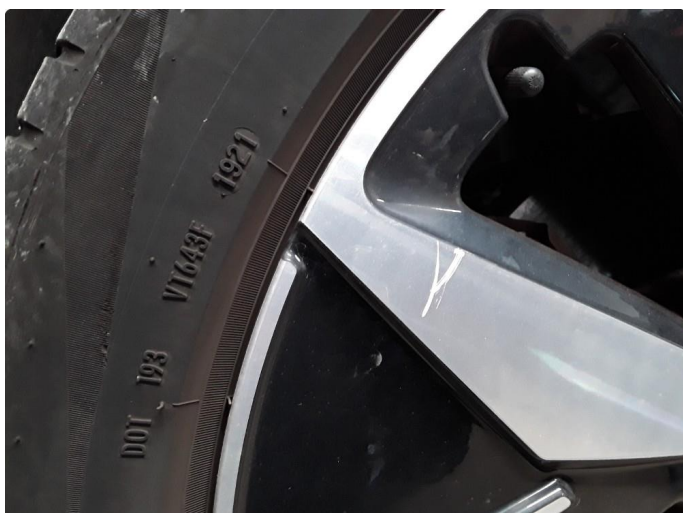
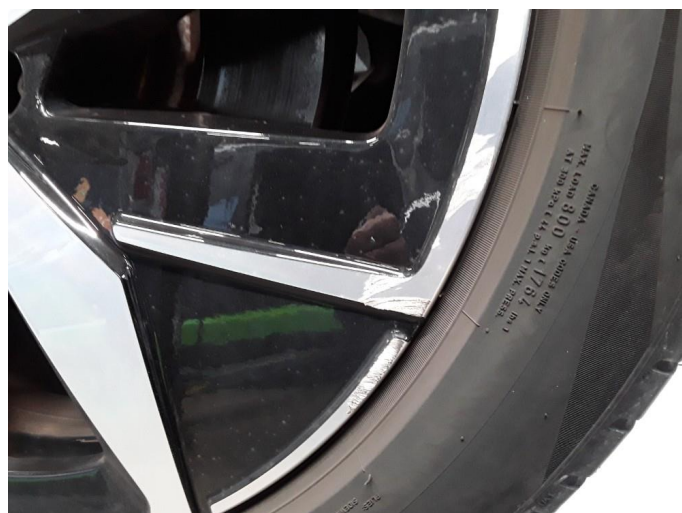
| Punkt | Beskrivelse | Plassering |
|---|---|---|
| 1.3 Dekk/Felger | kantkjørt felg Diamond Cut | høyre foran |

1.3 Kantkjørt felg Diamond Cut

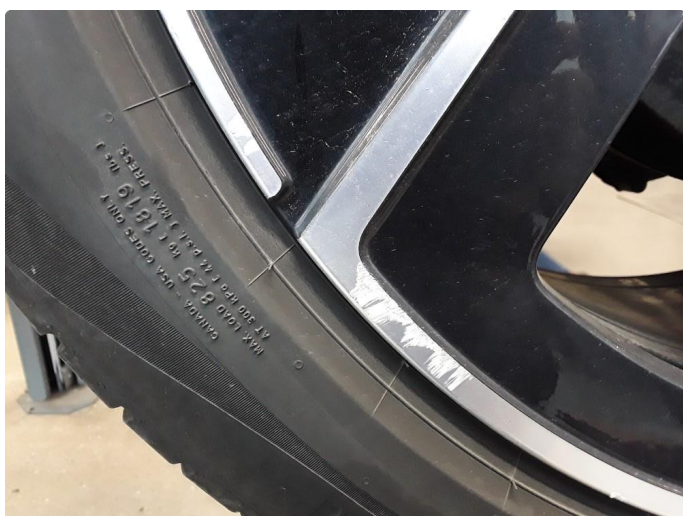
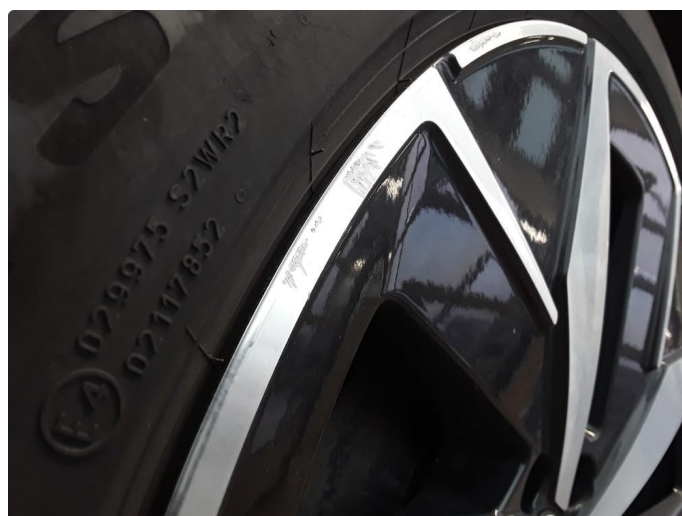
| Punkt | Beskrivelse | Plassering |
|---|---|---|
| 1.4 Dekk/Felger | kantkjørt felg Diamond Cut | venstre bak |

1.4 Kantkjørt felg Diamond Cut

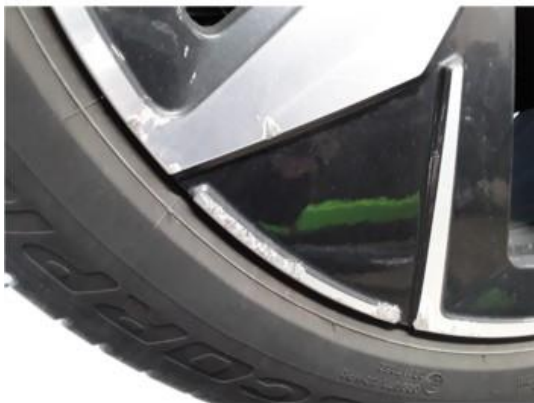
| Punkt | Beskrivelse | Plassering |
|---|---|---|
| 1.5 Dekk/Felger | kantkjørt felg h bak Diamond Cut | |

1.5 Kantkjørt felg h bak Diamond Cut
