AUDI Q4 E-TRON 4X4

TESTDATO: 11.11.2025

NBF Tilstandsrapport er utarbeidet av Norges Bilbransjeforbund og Forbrukerrådet.

## OPPSUMMERT STATUS PÅ KJØRETØY

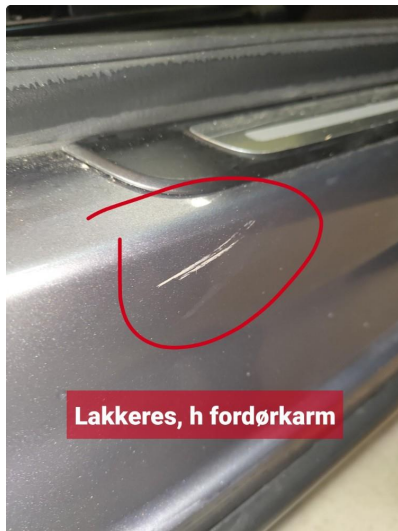
| Punkt | Beskrivelse | Plassering |
|---|---|---|
| 1.1 Døråpning | slitt innsteg | høyre foran |

1.1 Slitt innsteg

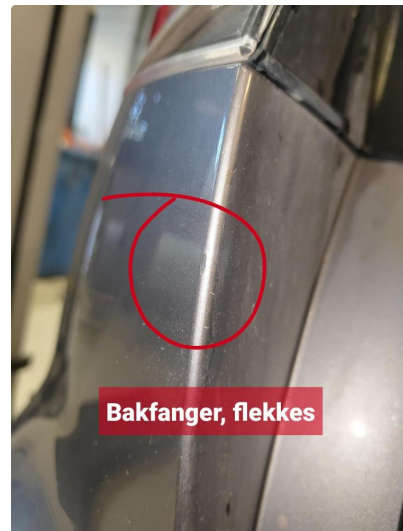
| Punkt | Beskrivelse | Plassering |
|---|---|---|
| 1.2 Støtfanger | ripe(r) | venstre bak |

1.2 Ripe(r)

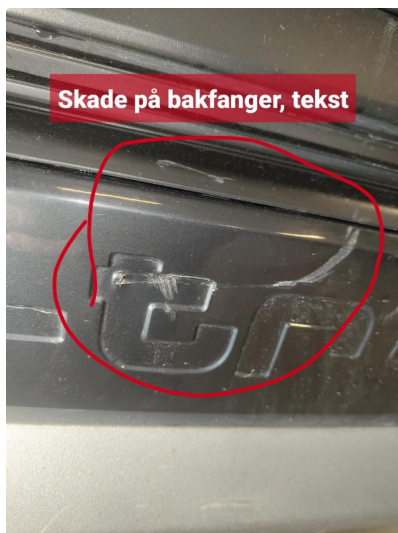
| Punkt | Beskrivelse | Plassering |
|---|---|---|
| 1.3 Støtfanger | Merker på bakfanger | bak |

1.3 Merker på bakfanger

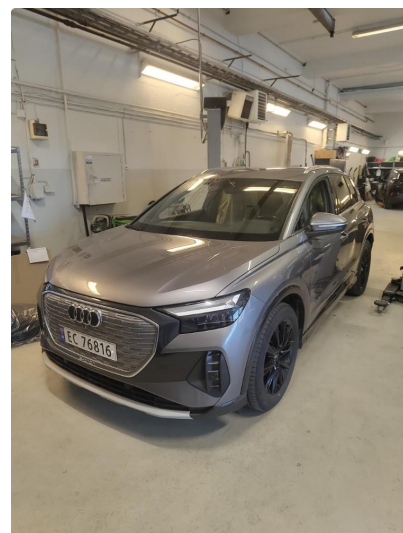
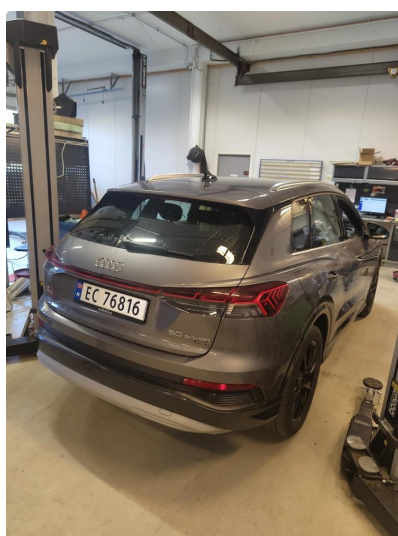
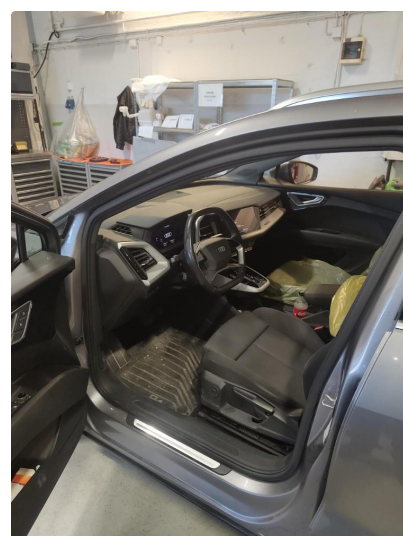
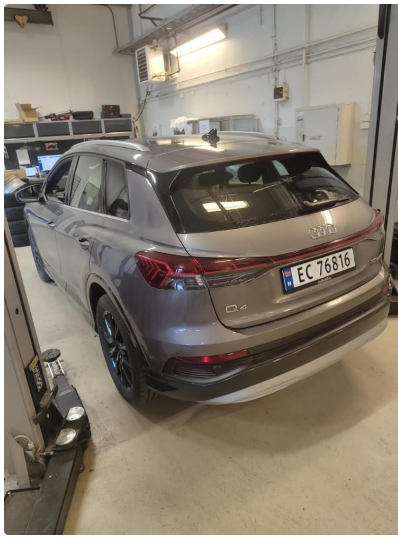
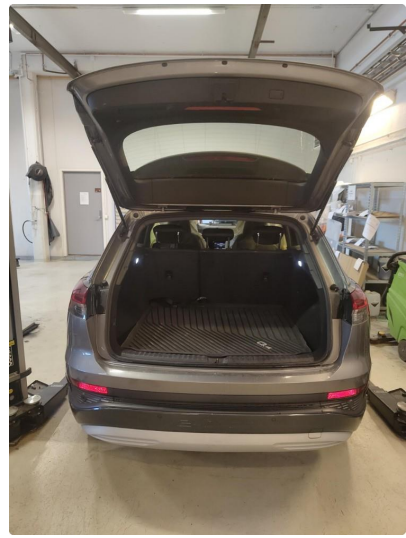
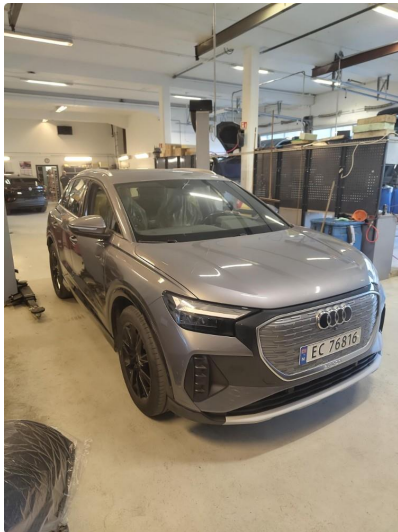
| Punkt | Beskrivelse | Plassering |
|---|---|---|
| 2.1 Opplysninger | Div steinsprut og lakkriper finnes. | |

2.1 Div steinsprut og lakkriper finnes.
