# NAF Bruktbiltest

| <b>Modell</b> | SOUL | <b>Motoreffekt</b> | 81 kW |
| <b>Registreringsnr.</b> | EV15835 | <b>Drivstofftype</b> | Elektrisk |

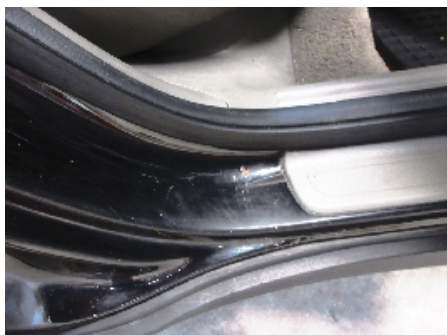
**1. Døråpning**

| Ref.Id | Repareres | Resultat | Beskrivelse |
|---|---|---|---|
| 97.3 | Døråpning | Rust: | Høyre bakdør |

| Ref.Id | Opplysning | Resultat | Beskrivelse |
|---|---|---|---|
| 97.5 | Døråpning | Sår eller skade: | |
| 97.7 | | Rust: | |

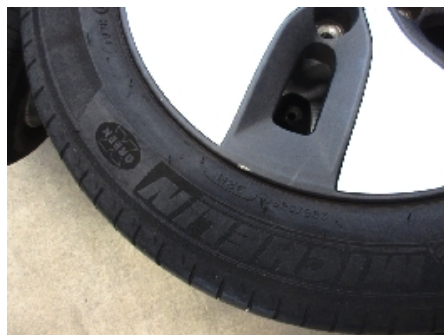
**3. Felg**

| Ref.Id | Opplysning | Resultat | Beskrivelse |
|---|---|---|---|
| 66.10 | Felg | Ripe/slitasje på felg | |
| 66.12 | | Påbegynnende oksidering: | |

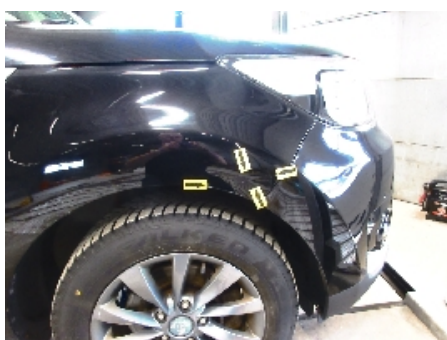
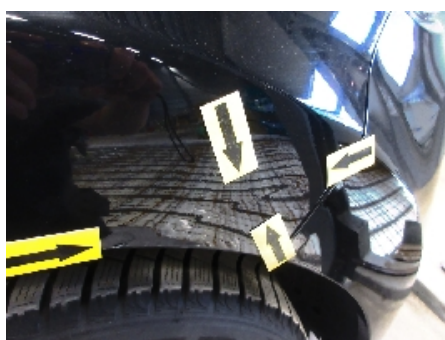
**4. Høyre forskjerm**

| Ref.Id | Repareres | Resultat | Beskrivelse |
|---|---|---|---|
| 86.3 | Lakk / karosseri utvendig | Skadet: | Høyre forskjerm, Støtfanger bak |

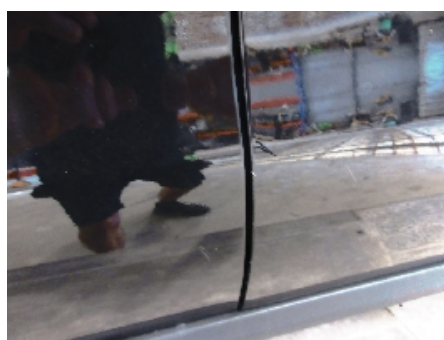
**6. Høyre fordør**

| Ref.Id | Repareres | Resultat | Beskrivelse |
|---|---|---|---|
| 86.11 | | Steinsprut/lakksår | Panser, Høyre fordør, Høyre bakdør |

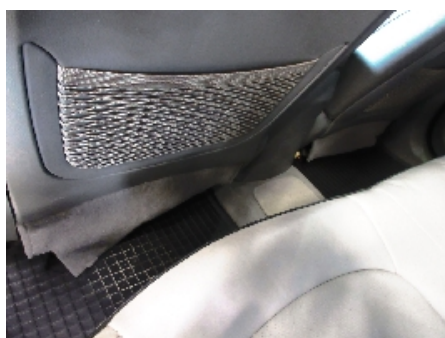
**32. Seter**

| Ref.Id | Repareres | Resultat | Beskrivelse |
|---|---|---|---|
| 98.6 | Seter | * Løst trekk bak på forsetene. | |
