VOLKSWAGEN TIGUAN 150 HK AUTOMAT 4X4

TESTDATO: 14.11.2025

CHASSISNR: WVGZZZ5N6PW077853

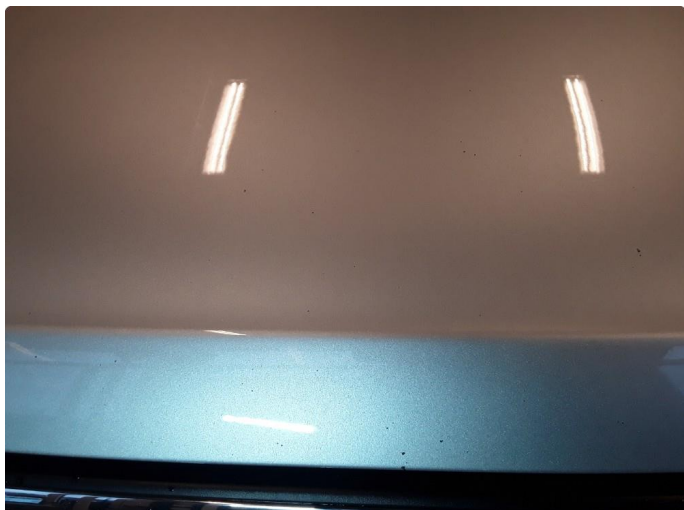
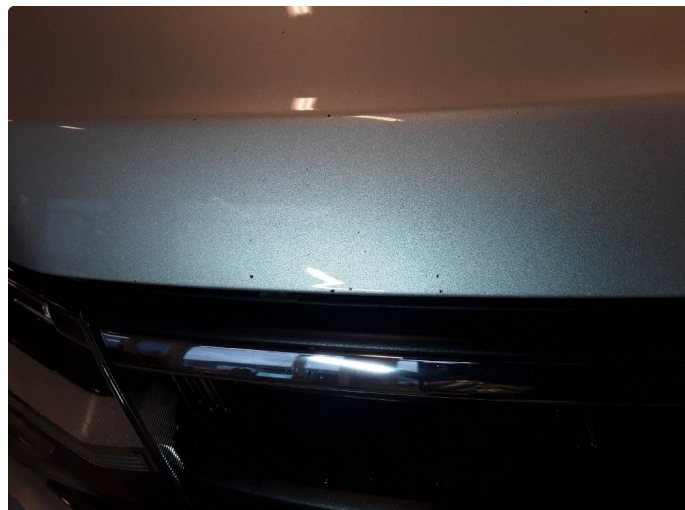
| Punkt | | Beskrivelse | Plassering |
|---|---|---|---|
| 1.2 | Panser | Noe steinsprut. | |

1.2 Noe steinsprut.

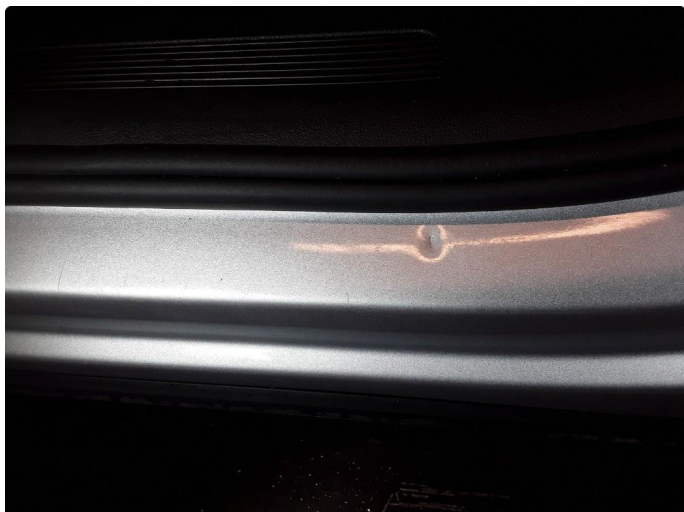
| Punkt | | Beskrivelse | Plassering |
|---|---|---|---|
| 1.3 | Døråpning | Liten bulk med lakksår. | venstre foran |

1.3 Liten bulk med lakksår.

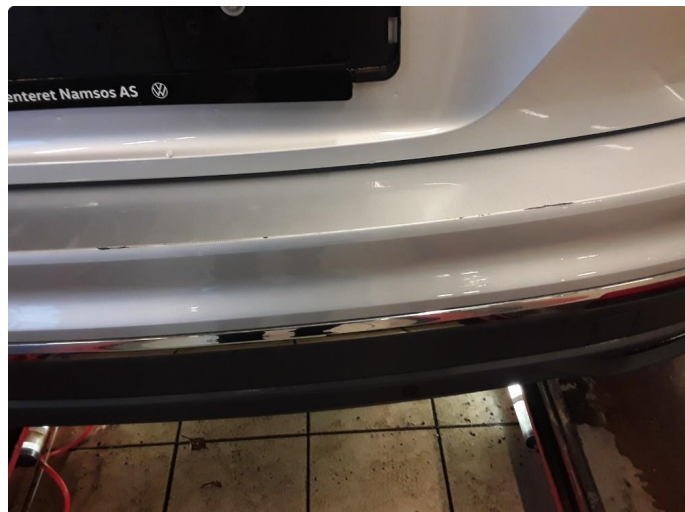
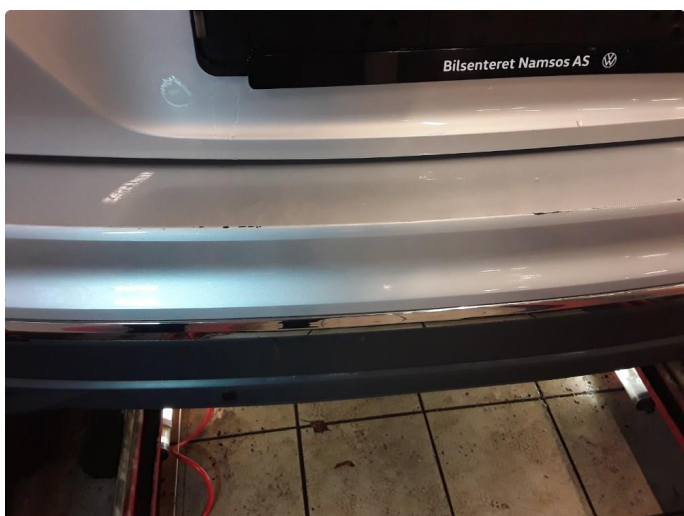
| Punkt | | Beskrivelse | Plassering |
|---|---|---|---|
| 1.4 | Støtfanger | Noen riper og sår. | bak |

1.4 Noen riper og sår.

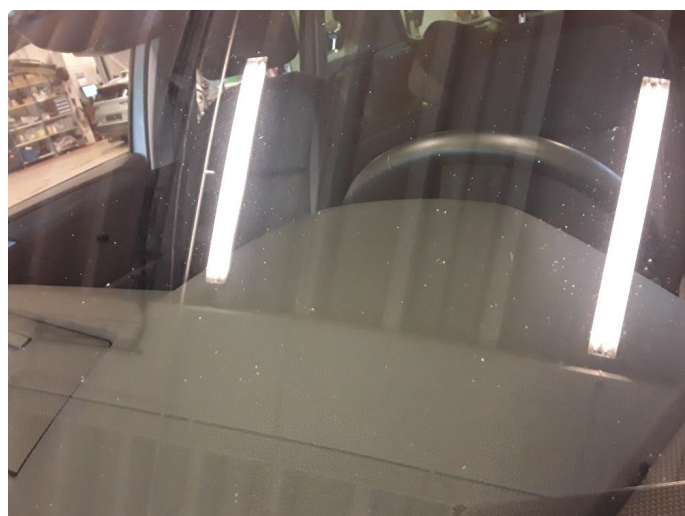
| Punkt | | Beskrivelse | Plassering |
|---|---|---|---|
| 1.5 | Frontvindu | Noe steinsprut. | |

1.5 Noe steinsprut.
