VOLKSWAGEN ID.4 GTX 4X4

TESTDATO: 31.10.2025

NBF Tilstandsrapport er utarbeidet av Norges Bilbransjeforbund og Forbrukerrådet.

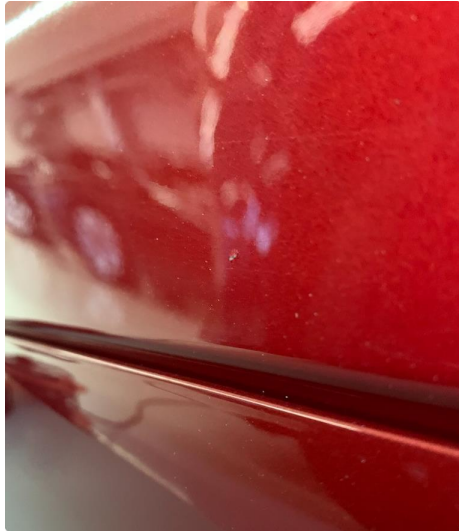
| Punkt | Beskrivelse | Plassering |
|---|---|---|
| 1.1 Dører | Liten steinsprut med korrosjon venstre fordør. | |

1.1 Liten steinsprut med korrosjon venstre fordør.

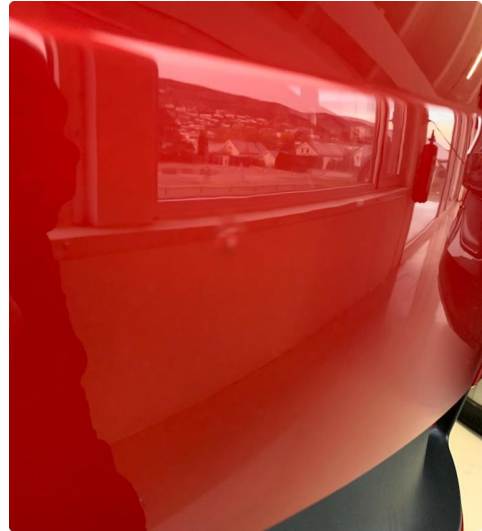
| Punkt | Beskrivelse | Plassering |
|---|---|---|
| 1.2 Bakluke | Liten steinsprut med korrosjon. | |

1.2 Liten steinsprut med korrosjon.
