VOLKSWAGEN ID.3 BAKHJULSDRIFT

TESTDATO: 27.11.2025

CHASSISNR: WVVZZZE10RP015864

NBF Tilstandsrapport er utarbeidet av Norges Bilbransjeforbund og Forbrukerrådet.

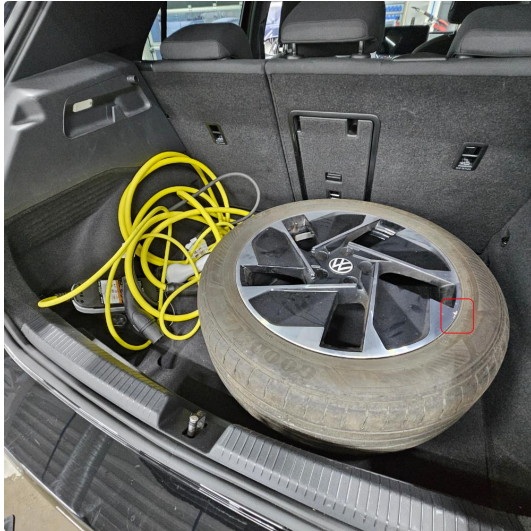
| Punkt | Beskrivelse | Plassering |
|---|---|---|
| 1.1 Dekk/Felger | skrubbermerke på ytre kant, en sommerfelg, anmerket | |

1.1 Skrubbermerke på ytre kant, en sommerfelg, anmerket

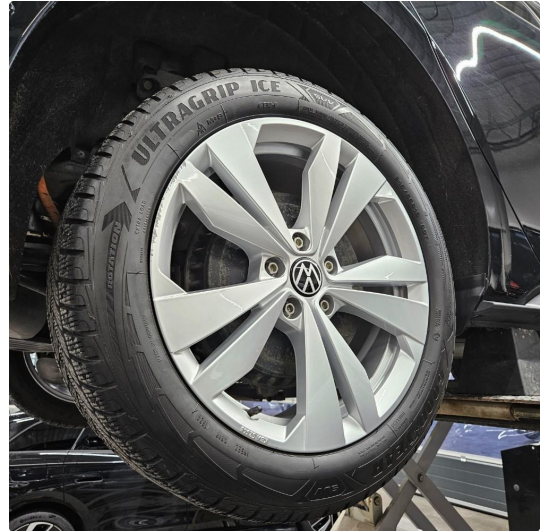
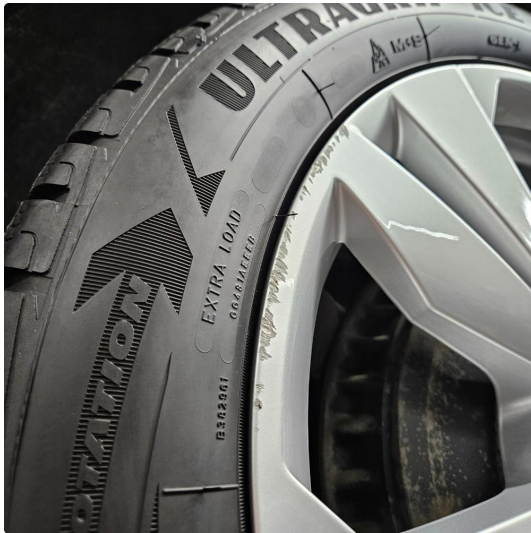
| Punkt | Beskrivelse | Plassering |
|---|---|---|
| 1.2 Dekk/Felger | skrubbermerke på ytre kant, en vinterfelg, anmerket | |

1.2 Skrubbermerke på ytre kant, en vinterfelg, anmerket

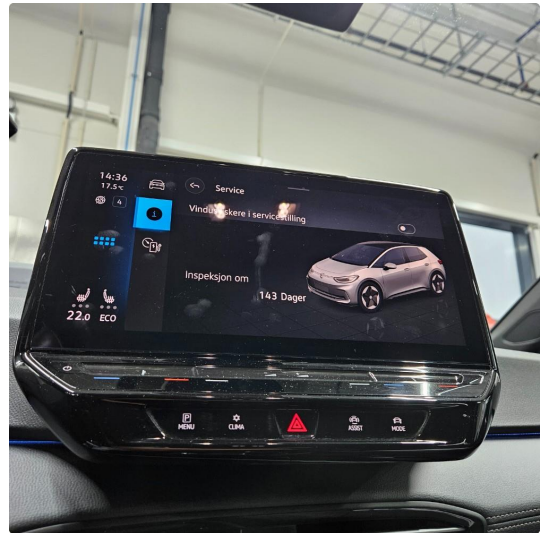
| Punkt | Beskrivelse | Plassering |
|---|---|---|
| 2.1 Service | kommende servicebehov | |

2.1 Kommende servicebehov
