TOYOTA YARIS FORHJULSDRIFT

TESTDATO: 14.11.2025

NBF Tilstandsrapport er utarbeidet av Norges Bilbransjeforbund og Forbrukerrådet.

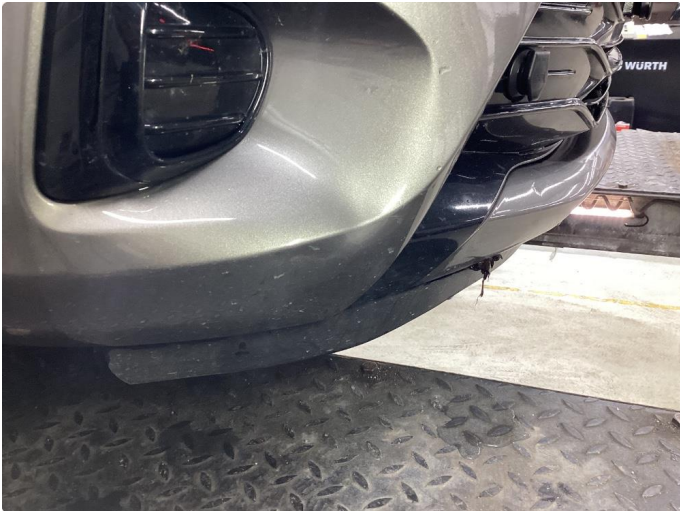
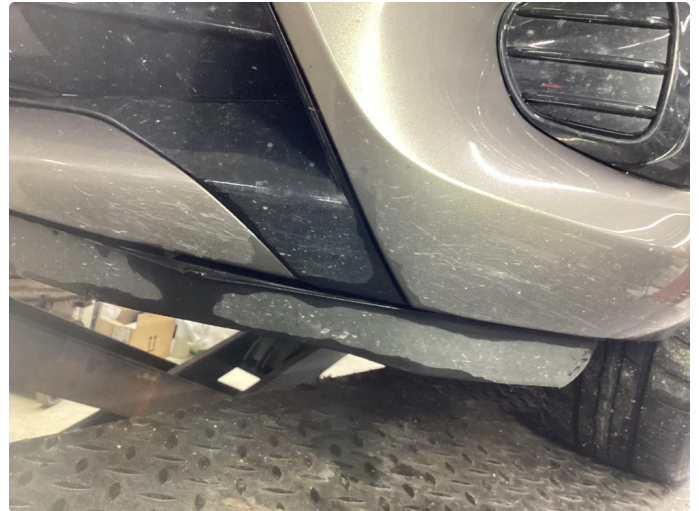
| Punkt | Beskrivelse | Plassering |
|---|---|---|
| 1.1 Støtfanger | bulk. MINDRE KOSMETISK ANMERKNING. | foran |

1.1 Bulk. MINDRE KOSMETISK ANMERKNING.

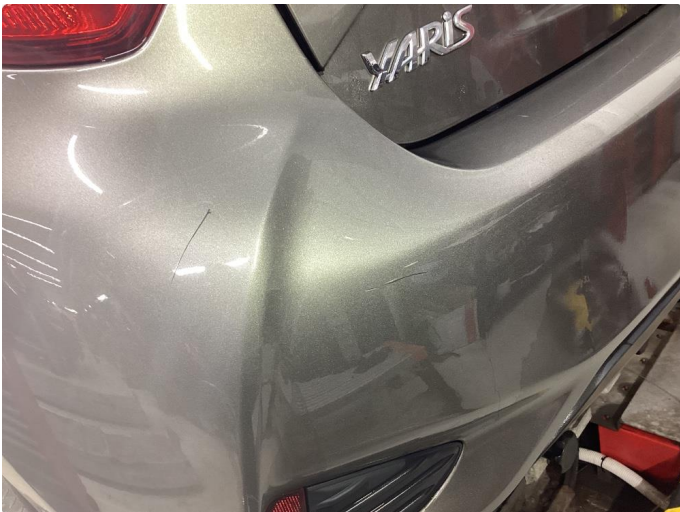
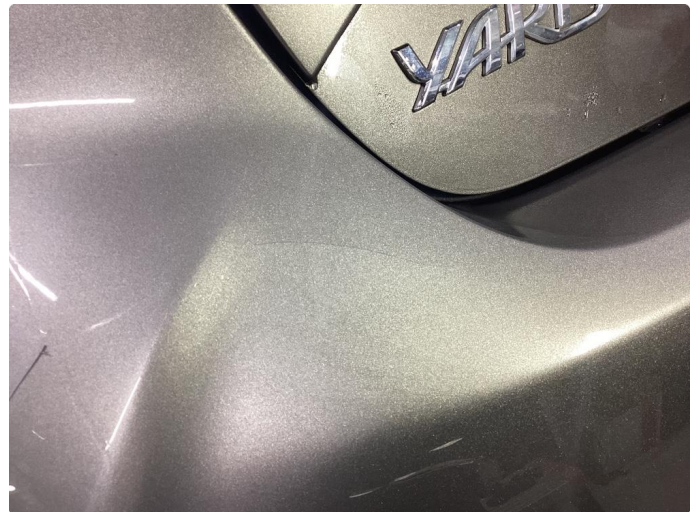
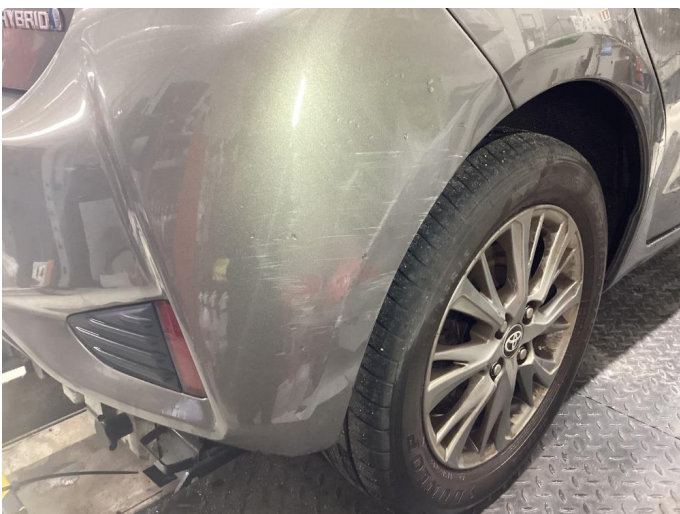
| Punkt | Beskrivelse | Plassering |
|---|---|---|
| 1.2 Støtfanger | ripe(r). UTBEDRINGER UTFØRT PÅ KLARGJØRINGEN + LAKKSTIFT BENYTTET. | bak |

1.2 Ripe(r). UTBEDRINGER UTFØRT PÅ KLARGJØRINGEN + LAKKSTIFT BENYTTET.
