TOYOTA RAV4 4X4

TESTDATO: 02.10.2025

UF94671

NBF Tilstandsrapport er utarbeidet av Norges Bilbransjeforbund og Forbrukerrådet.

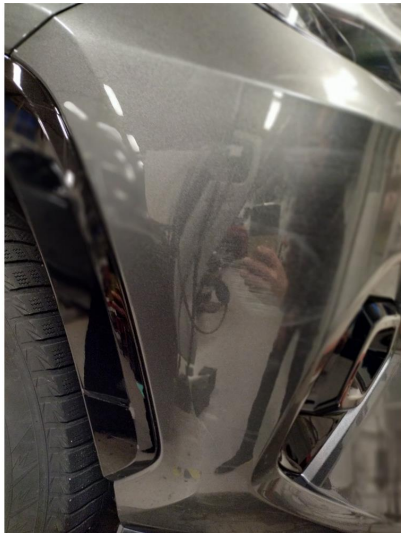
| Punkt | Beskrivelse | Plassering |
|---|---|---|
| 1.2 Støtfanger | ripe(r) ned til grunning | høyre foran |

1.2 Ripe(r) ned til grunning

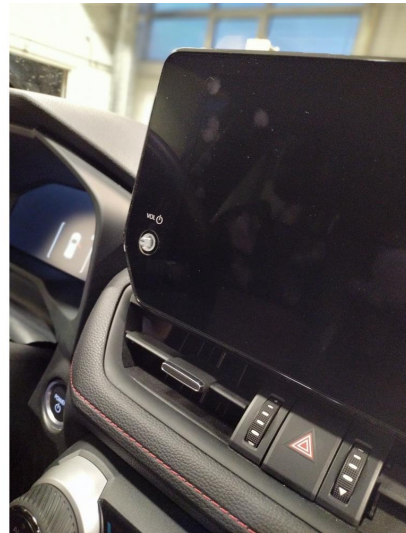
| Punkt | Beskrivelse | Plassering |
|---|---|---|
| 3.1 Multimedia | øvrige feil | |

3.1 Øvrige feil
