MERCEDES-BENZ GLE 4X4

TESTDATO: 18.11.2025

NBF Tilstandsrapport er utarbeidet av Norges Bilbransjeforbund og Forbrukerrådet.

## OPPSUMMERT STATUS PÅ KJØRETØY

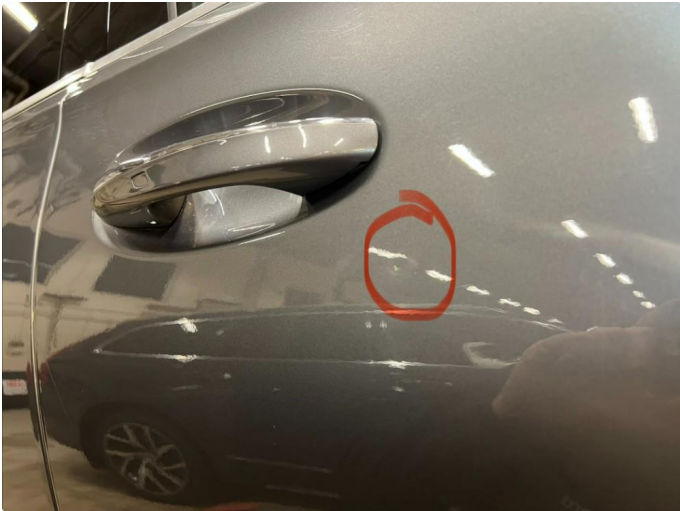
| Punkt | Beskrivelse | Plassering |
|---|---|---|
| 1.1 Dører | liten bulk ved dør | høyre foran |

1.1 Liten bulk ved dør

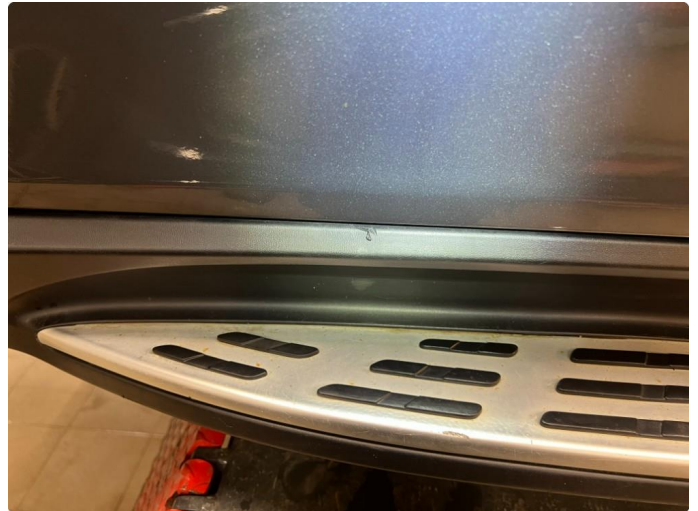
| Punkt | Beskrivelse | Plassering |
|---|---|---|
| 1.2 Kanal | lite merke på list | høyre bak |

1.2 Lite merke på list

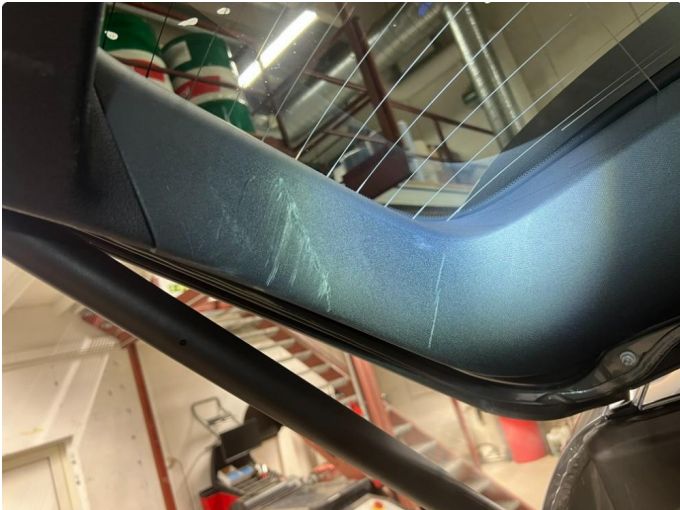
| Punkt | Beskrivelse | Plassering |
|---|---|---|
| 3.1 Deksel | noen riper innside av bagasjerom | |

3.1 Noen riper innside av bagasjerom
