CHEVROLET SILVERADO 282 HK AUTOMAT 4X4

TESTDATO: 18.11.2025

CHASSISNR: 3GCUYDET4NG181076

NBF Tilstandsrapport er utarbeidet av Norges Bilbransjeforbund og Forbrukerrådet.

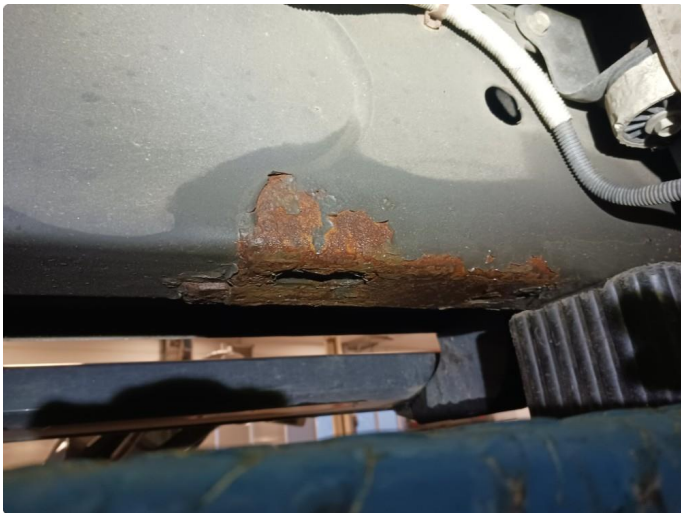
| Punkt | Beskrivelse | Plassering |
|---|---|---|
| 1.1 Under bil | Noe overfalte rust i ramme | alle |

1.1 Noe overfalte rust i ramme

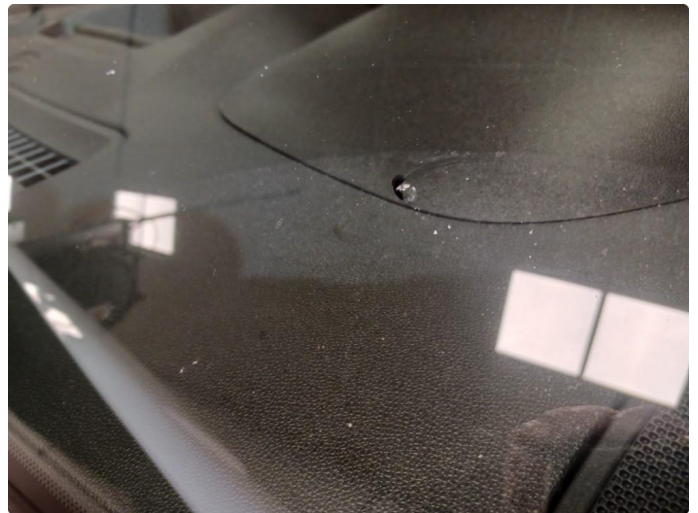
| Punkt | Beskrivelse | Plassering |
|---|---|---|
| 1.2 Frontvindu | steinsprut i synsfelt | foran |

1.2 Steinsprut i synsfelt
