**AUDI E-TRON 4X4**
**TESTDATO: 17.10.2025**
**KODE: 1819577**

**EE48046**

NBF Tilstandsrapport er utarbeidet av Norges Bilbransjeforbund og Forbrukerrådet.

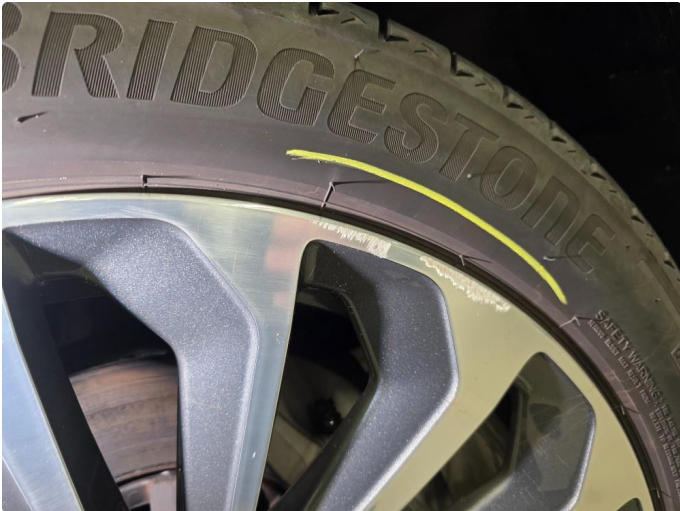
| Punkt | Beskrivelse | Plassering |
|---|---|---|
| 1.3 Dekk/Felger | kantkjørt felg Diamond Cut | |

1.3 Kantkjørt felg Diamond Cut

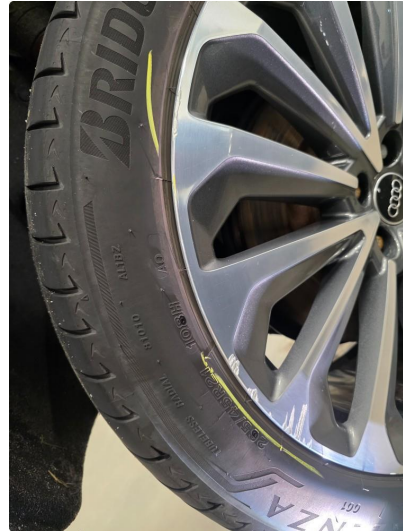
1.3 Kantkjørt felg Diamond Cut

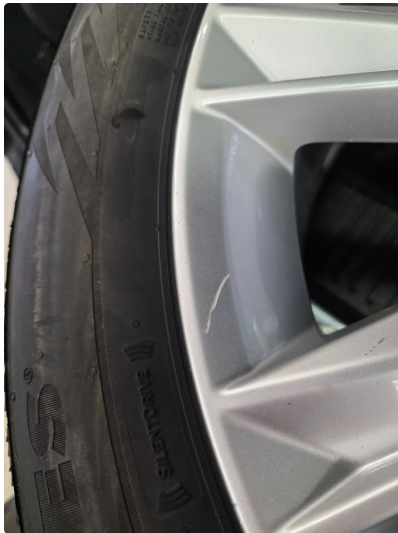
| Punkt | Beskrivelse | Plassering |
|---|---|---|
| 1.4 Dekk/Felger | ripe (r) gjennom lakk | |

1.4 Ripe (r) gjennom lakk

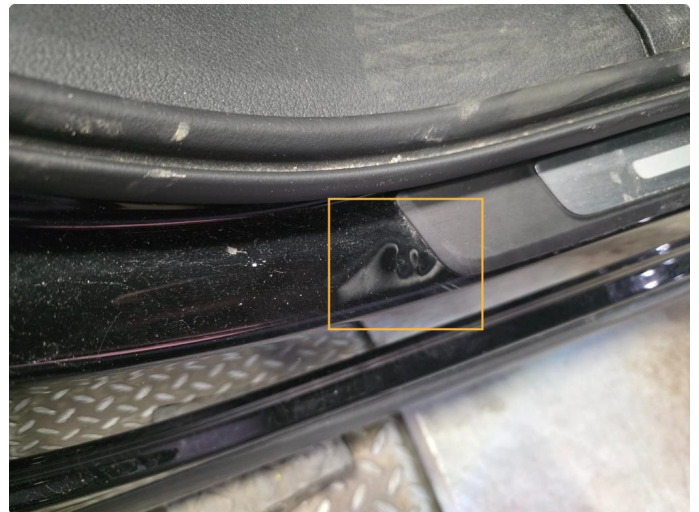
| Punkt | Beskrivelse | Plassering |
|---|---|---|
| 1.5 Døråpning | bulk | venstre bak |

1.5 Bulk

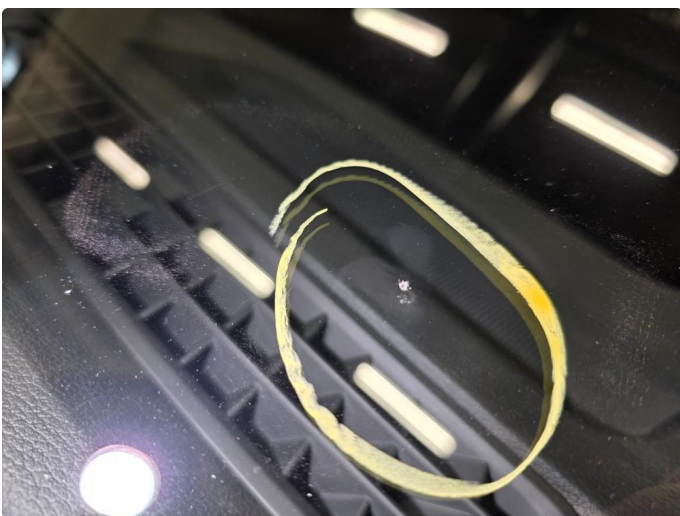
| Punkt | Beskrivelse | Plassering |
|---|---|---|
| 1.7 Frontvindu | steinsprut med sprekk | |

1.7 Steinsprut med sprek
