KIA NIRO FORHJULSDRIFT

TESTDATO: 29.11.2025

CF85695

CHASSISNR: KNACC81CGH5008139

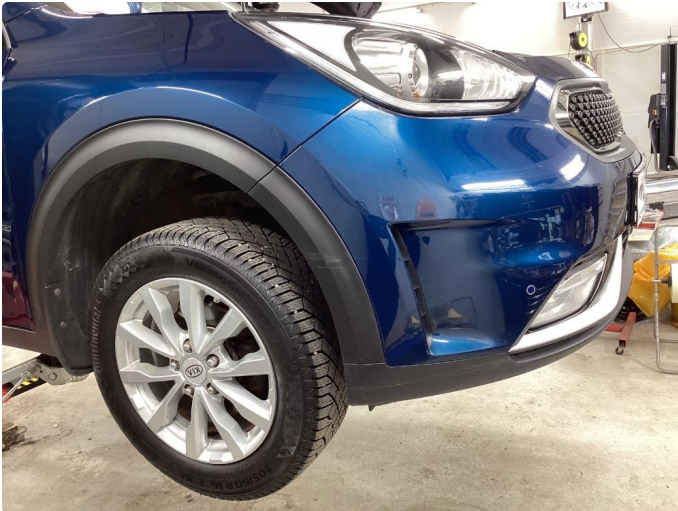
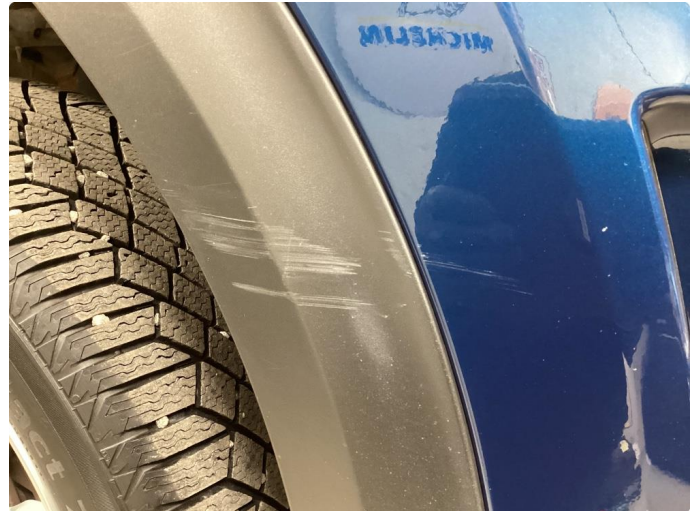
| Punkt | | Beskrivelse | Plassering |
|---|---|---|---|
| 1.1 | Skjermer | Skrapet opp hjulbue, og ripet frontfanger. | |

1.1 Skrapet opp hjulbue, og ripet frontfanger.

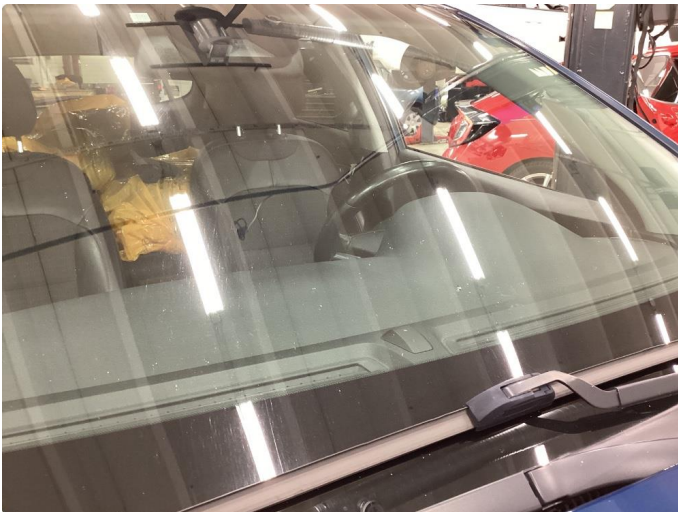
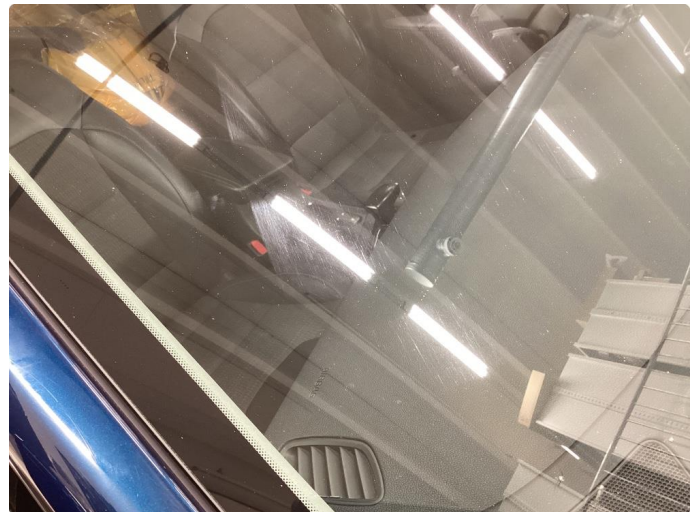
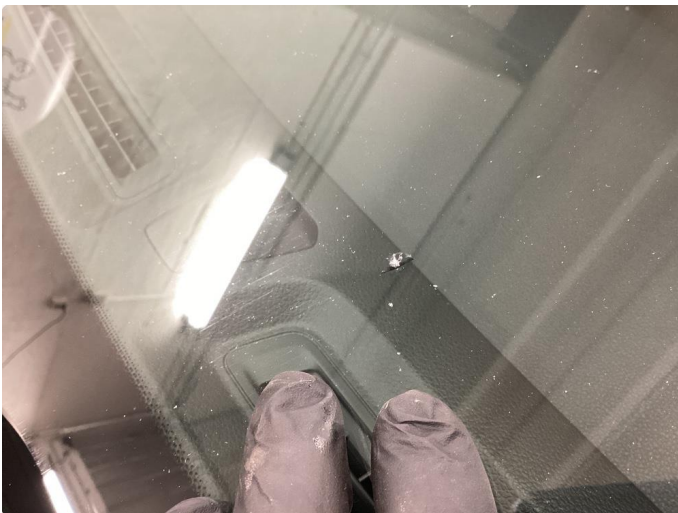
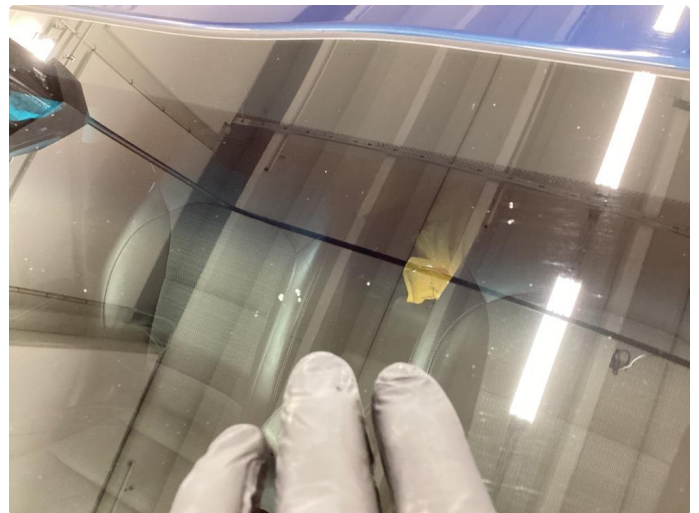
| Punkt | | Beskrivelse | Plassering |
|---|---|---|---|
| 1.2 | Frontvindu | Slitt frontrute, mange Steinsprang og slitasje fra gammelt Pusserblad | |

1.2 Slitt frontrute, mange Steinsprang og slitasje fra gammelt Pusserblad
