AUDI E-TRON 4X4

TESTDATO: 24.11.2025

EB36270

NBF Tilstandsrapport er utarbeidet av Norges Bilbransjeforbund og Forbrukerrådet.

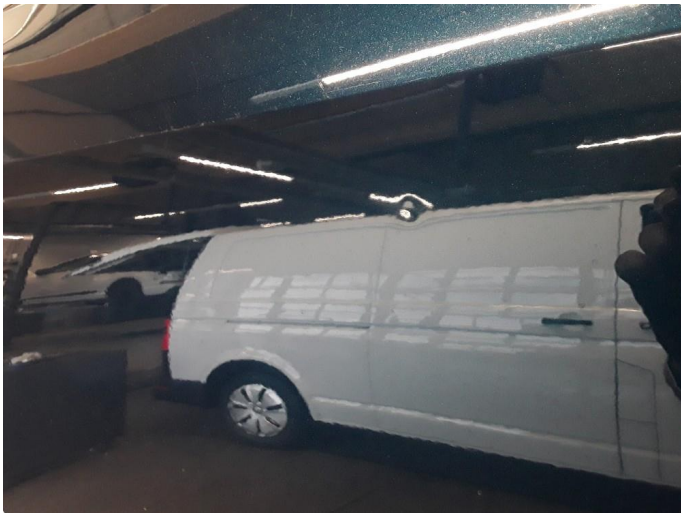
| Punkt | | Beskrivelse | Plassering |
|---|---|---|---|
| 1.1 | Dører | p-bulk | høyre bak |

1.1 P-bulk

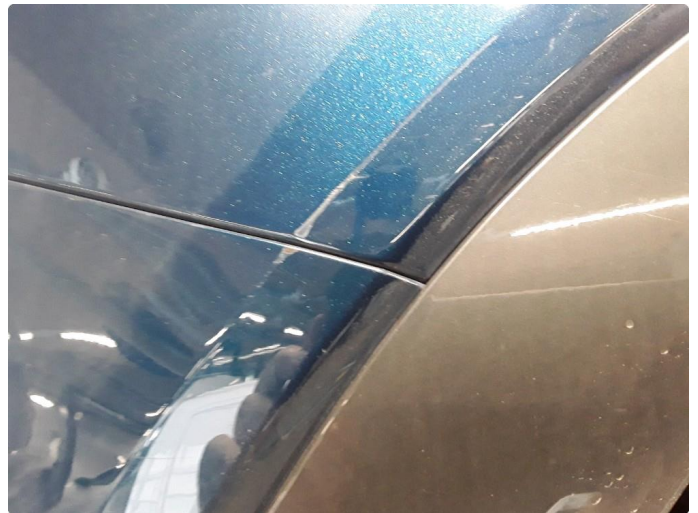
| Punkt | | Beskrivelse | Plassering |
|---|---|---|---|
| 1.2 | Skjermer | ripe(r) ned til grunning | høyre bak |

1.2 Ripe(r) ned til grunning
