MERCEDES-BENZ C-KLASSE 4X4

TESTDATO: 22.09.2025

BU33815

NBF Tilstandsrapport er utarbeidet av Norges Bilbransjeforbund og Forbrukerrådet.

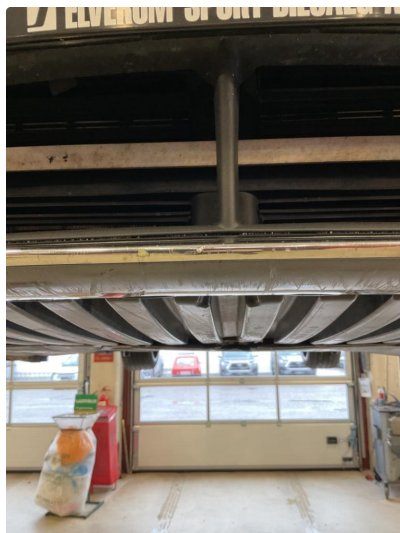
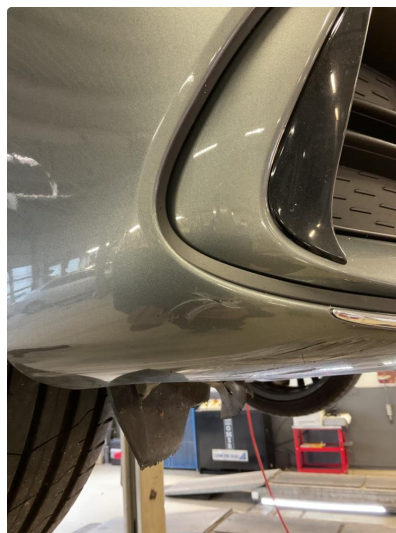
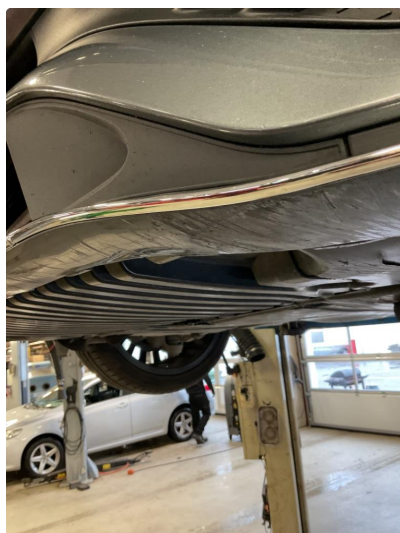
| Punkt | | Beskrivelse | Plassering |
|---|---|---|---|
| 1.1 | Støtfanger | skrubbskader underkant | foran |

1.1 Skrubbskader underkant

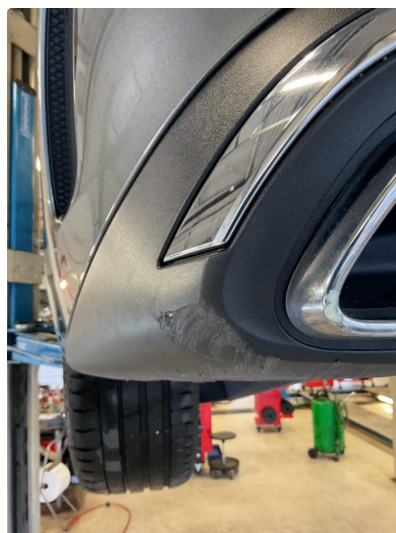
| Punkt | | Beskrivelse | Plassering |
|---|---|---|---|
| 1.2 | Støtfanger | skrubbskader underkant | bak |

1.2 Skrubbskader underkant

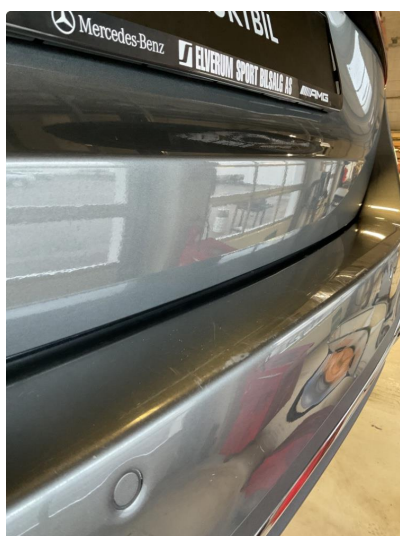
| Punkt | | Beskrivelse | Plassering |
|---|---|---|---|
| 1.3 | Støtfanger | ripe(r) | bak |

1.3 Ripe(r)
