AUDI Q4 E-TRON 4X4

TESTDATO: 31.10.2025

NBF Tilstandsrapport er utarbeidet av Norges Bilbransjeforbund og Forbrukerrådet.

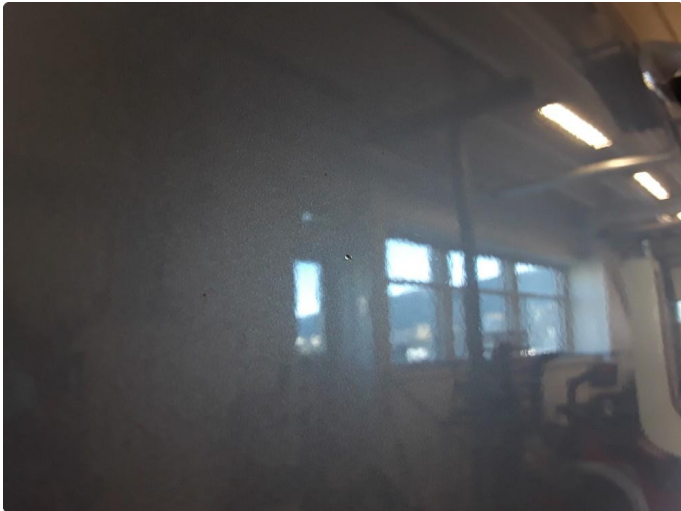
| Punkt | Beskrivelse | Plassering |
|---|---|---|
| 1.2 Dører | Liten steinsprut med korrosjon venstre fordør. | |

1.2 Liten steinsprut med korrosjon venstre fordør.

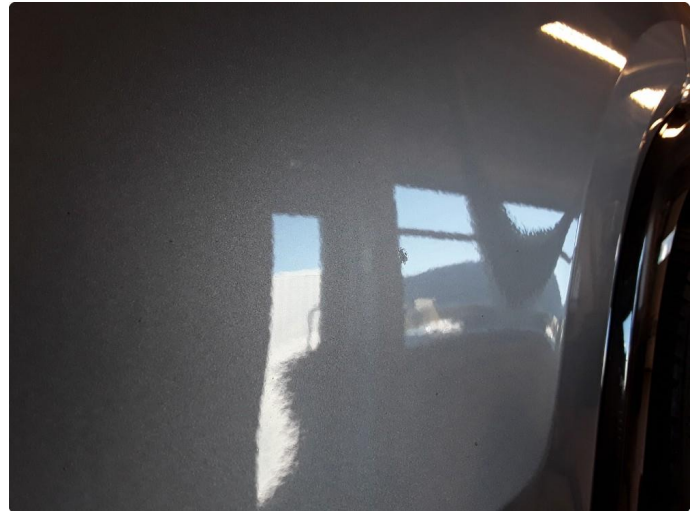
| Punkt | Beskrivelse | Plassering |
|---|---|---|
| 1.3 Dører | Liten steinsprut med korrosjon venstre bakdør. | |

1.3 Liten steinsprut med korrosjon venstre bakkjør.

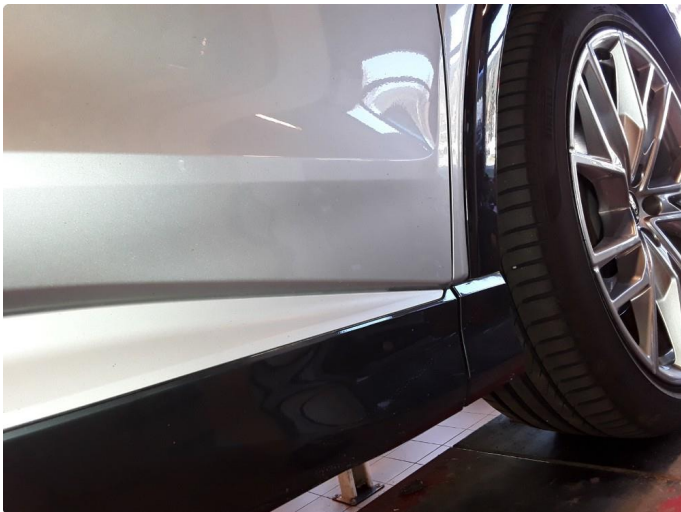
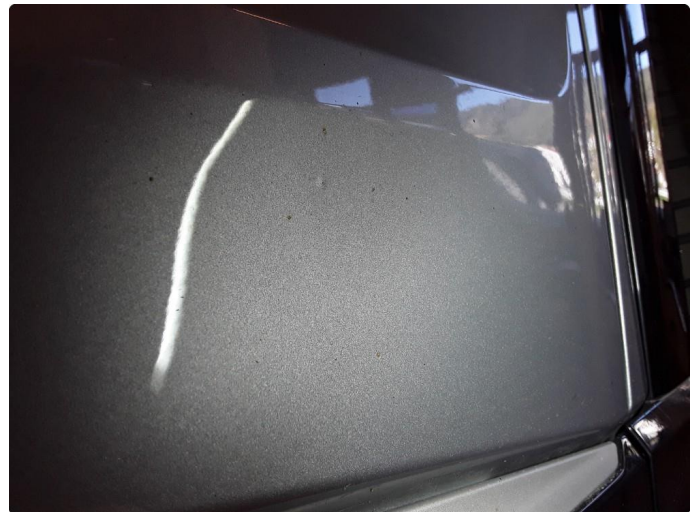
| Punkt | Beskrivelse | Plassering |
|---|---|---|
| 1.4 Dører | Liten steinsprut med korrosjon høyre fordør. | |

1.4 Liten steinsprut med korrosjon høyre fordør.

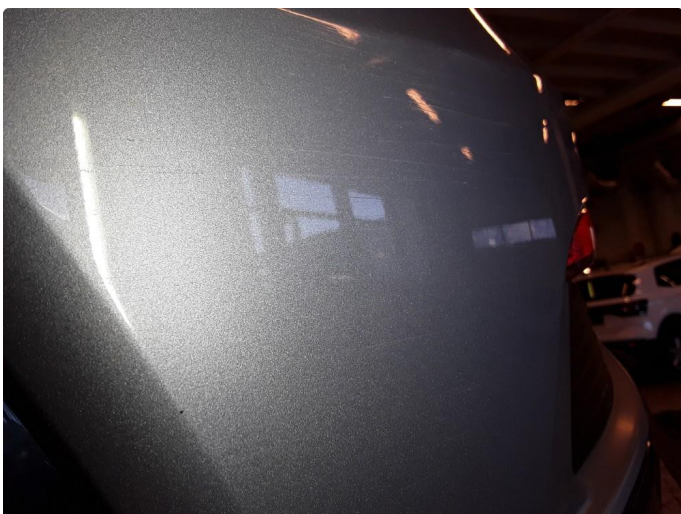
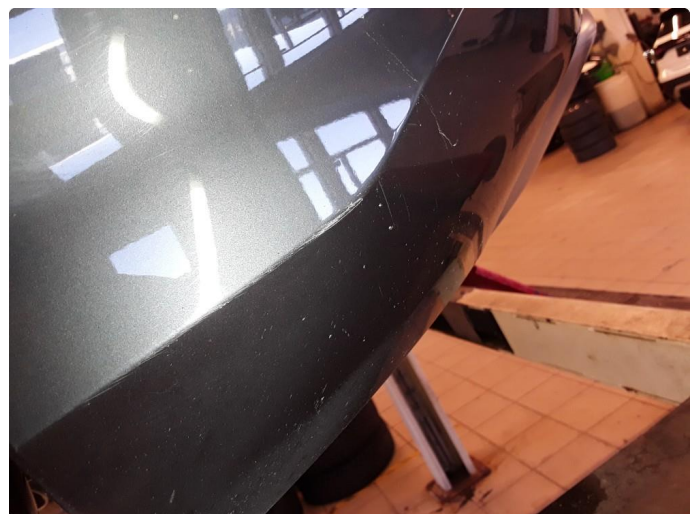
| Punkt | Beskrivelse | Plassering |
|---|---|---|
| 1.5 Støtfanger | Noen riper bak. | |

1.5 Noen riper bak.
