# NAF Bruktbiltest

**Testdato**  
13.11.2025

| <b>Bilmerke</b> | Mercedes-Benz | <b>Motorstørrelse</b> | 2143 cm <sup>3</sup> |
| <b>Modell</b> | Sprinter | <b>Motoreffekt</b> | 120 kW |

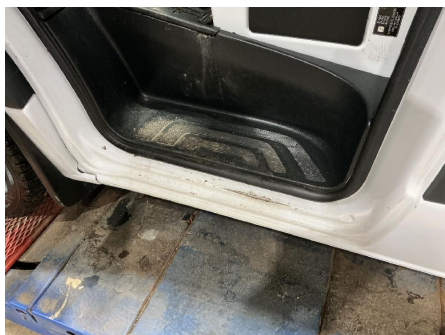
**1. Døråpning**

| Ref.Id | Repareres | Resultat | Beskrivelse |
|---|---|---|---|
| 97.1 | Døråpning | Sår eller skade: | Venstre fordør |

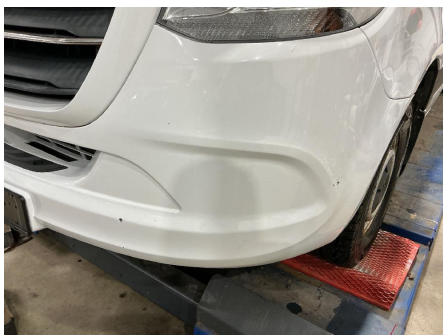
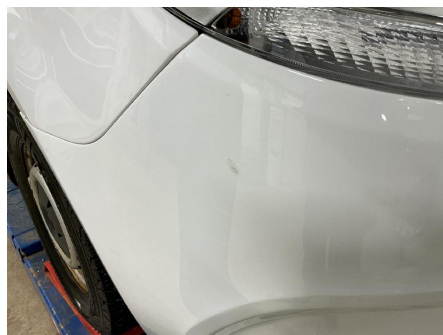
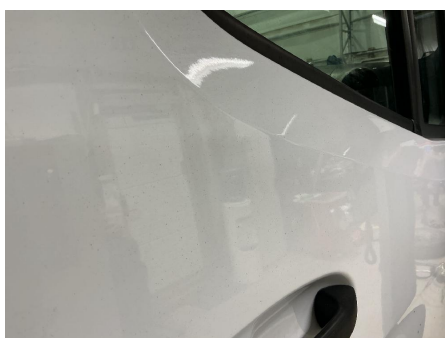
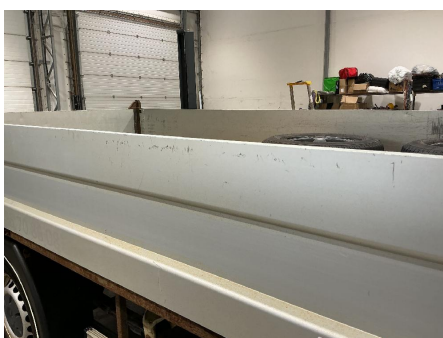
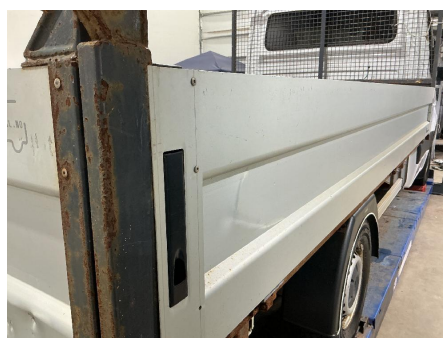
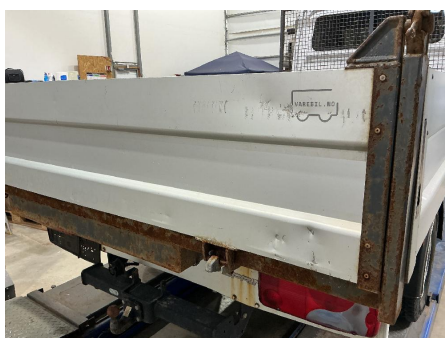
**2. Lakk / karosseri utvendig**

| Ref.Id | Repareres | Resultat | Beskrivelse |
|---|---|---|---|
| 86.1 | Lakk / karosseri utvendig | Bulk (er): | Høyre fordør, Venstre fordør |
| 86.3 | | Lakkriper: | Støtfanger foran |
| 86.12 | | Steinsprut/lakksår | Venstre fordør |
| 86.13 | | Mangelfull kvalitet på replakking: | Støtfanger foran |
| 86.16 | | * Noen skader og rustangrep på påbygg/plan | |

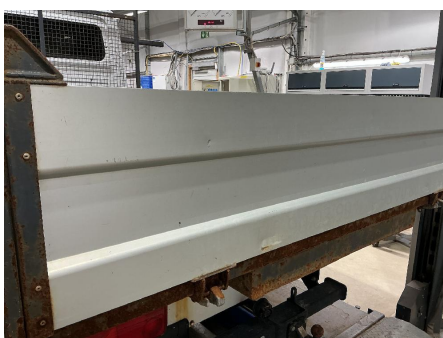
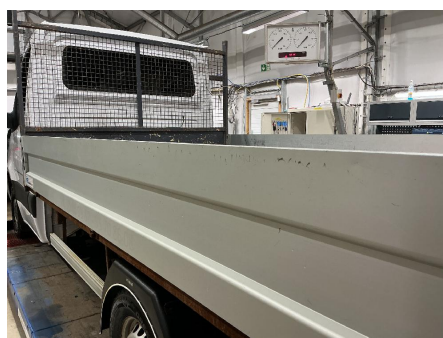
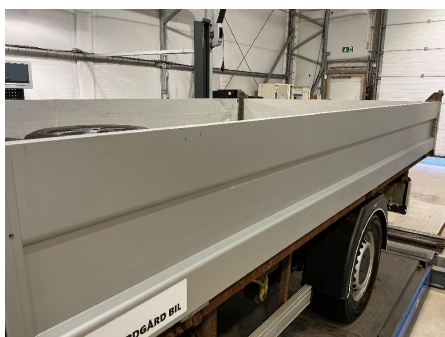
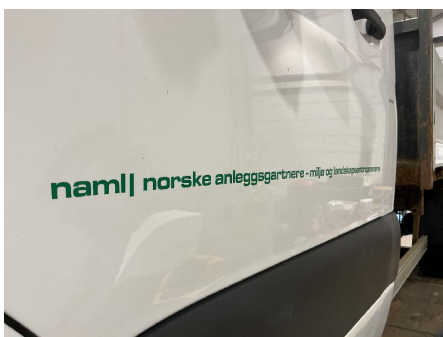
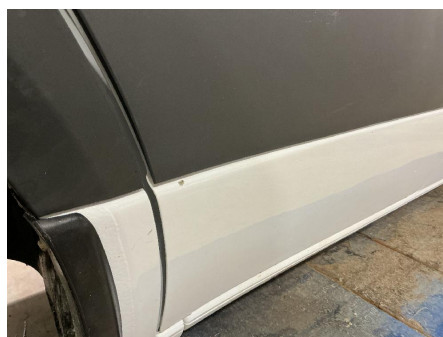
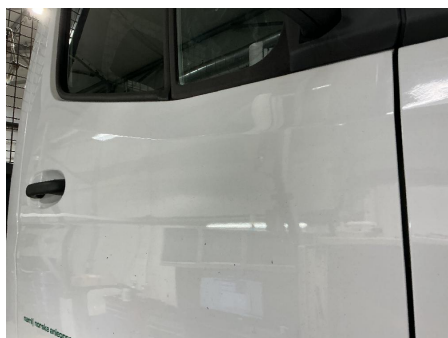
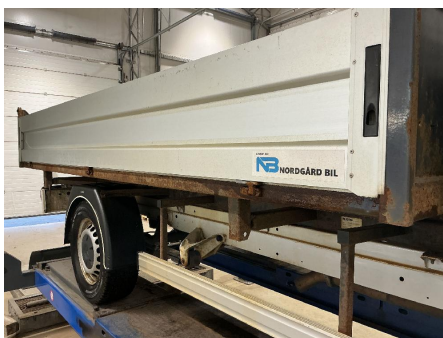
**8. Lakk / karosseri utvendig**

| Ref.Id | Opplysning | Resultat | Beskrivelse |
|---|---|---|---|
| 86.18 | Lakk / karosseri utvendig | Diverse småbulker/lakkriper | |
| 86.33 | | Lakkrens ut over normal klargjøring: | |
| 86.35 | | * Noe dekor rester på dører og panser | |

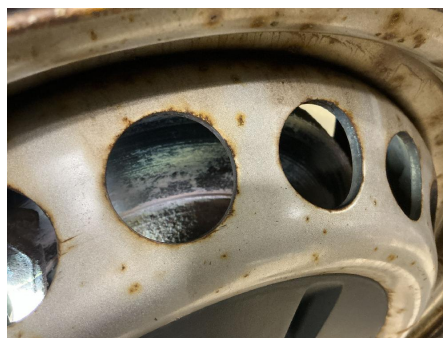
15. Bremseskiver

| Ref.Id | Repareres | Resultat | Beskrivelse |
|---|---|---|---|
| 6.10 | Bremseskiver | Rust på bremseskive: | Venstre foran, Høyre foran |
