**TOYOTA LAND CRUISER 204 HK AUTOMAT 4X4**
**TESTDATO: 07.11.2025**
**KODE: 1864617**

**AA77050**

NBF Tilstandsrapport er utarbeidet av Norges Bilbransjeforbund og Forbrukerrådet.

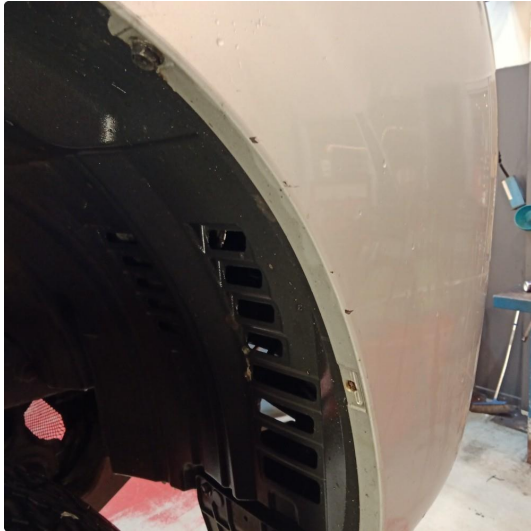
| Punkt | | Beskrivelse | Plassering |
|---|---|---|---|
| 1.1 | Støtfanger | riper. VURDERES TIL NORMAL BRUKSSLITASJE. | høyre foran |

1.1 Riper. VURDERES TIL NORMAL BRUKSSLITASJE.

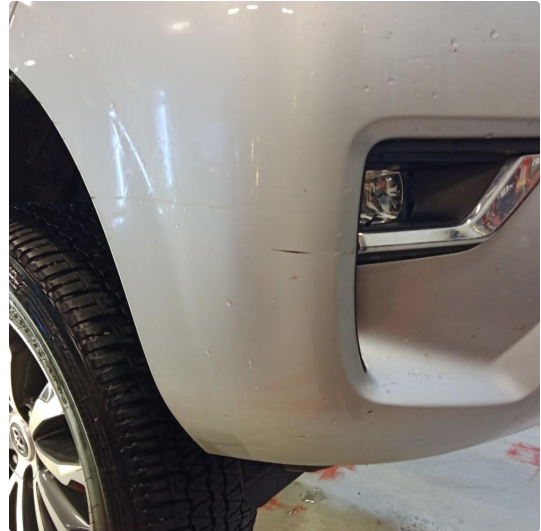
1.1 Riper. VURDERES TIL NORMAL BRUKSSLITASJE.

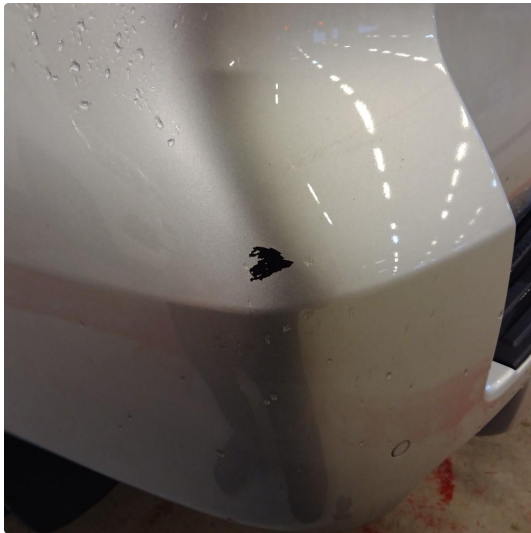
| Punkt | | Beskrivelse | Plassering |
|---|---|---|---|
| 1.2 | Støtfanger | ripe ned til grunning. UTBEDRET MED LAKKSTIFT. | venstre bak |

1.2 Ripe ned til grunning. UTBEDRET MED LAKKSTIFT.
