# NAF Bruktbiltest

**Testdato**  
24.11.2025

| Bilmerke | Tesla | Motorstørrelse | - cm <sup>3</sup> |
| Modell | Model X | Motoreffekt | 193 kW |

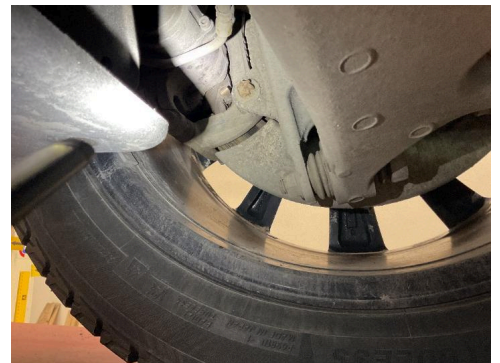
30. Bremseskiver

| Ref.Id | Opplysning | Resultat | Beskrivelse |
|---|---|---|---|
| 6.17 | Bremsekiver | Overflaterust eller mindre enn 50% av overflaten rustet | Venstre bak |

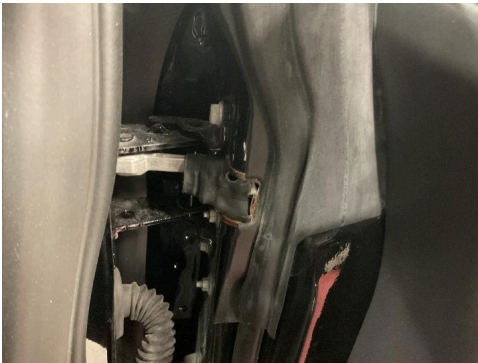
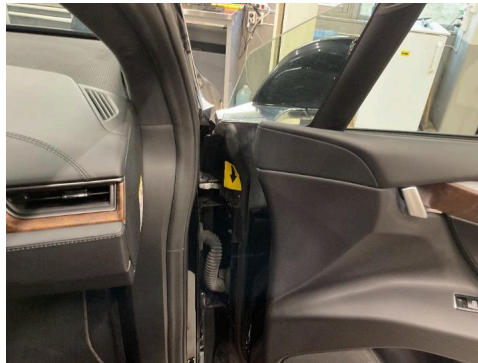
31. Døråpning

| Ref.Id | Opplysning | Resultat | Beskrivelse |
|---|---|---|---|
| 97.7 | Døråpning | Rust: | Høyre fordør |

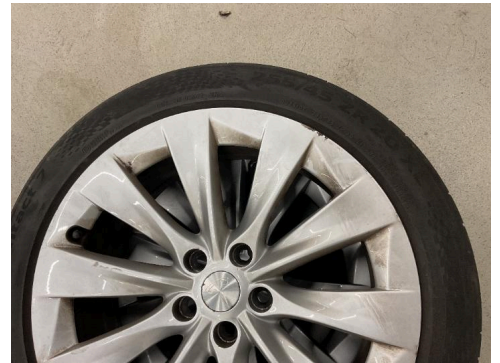
33. Ekstra hjulsett

| Ref.Id | Opplysning | Resultat | Beskrivelse |
|---|---|---|---|
| 67.28 | Ekstra hjulsett | Ripe/slitasje | 1 felg |

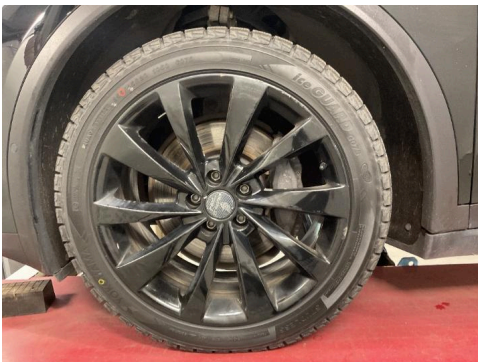
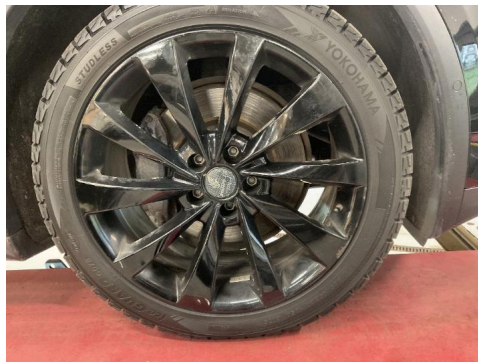
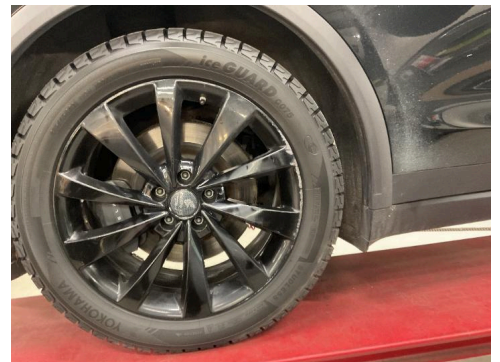
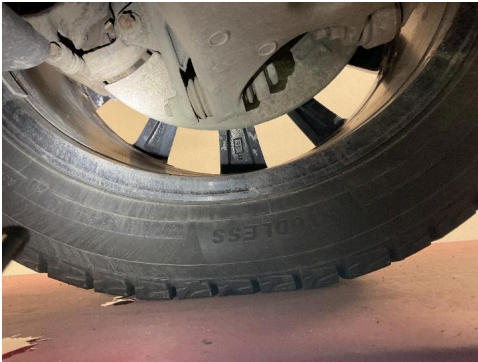
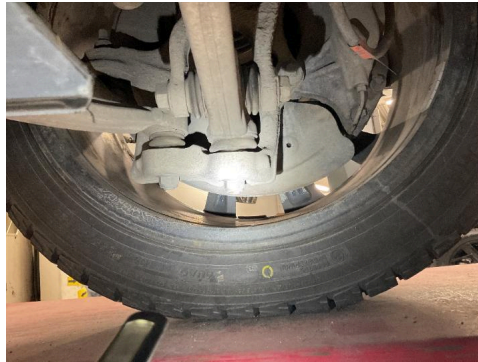
34. Felg

| Ref.Id | Repareres | Resultat | Beskrivelse |
|---|---|---|---|
| 66.3 | Felg | Skadet felg: | Høyre bak |

| Ref.Id | Opplysning | Resultat | Beskrivelse |
|---|---|---|---|
| 66.10 | Felg | Ripe/slitasje på felg | Venstre foran, Høyre foran |
| 66.11 | | Oksidering / oksidert felg | Venstre bak, Høyre foran |

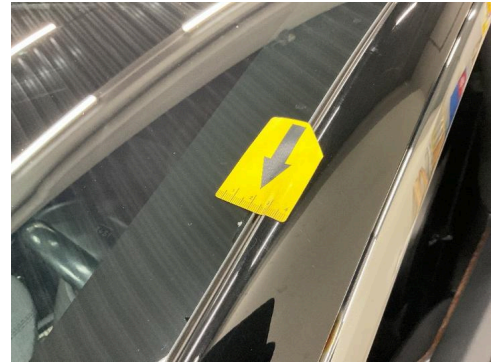
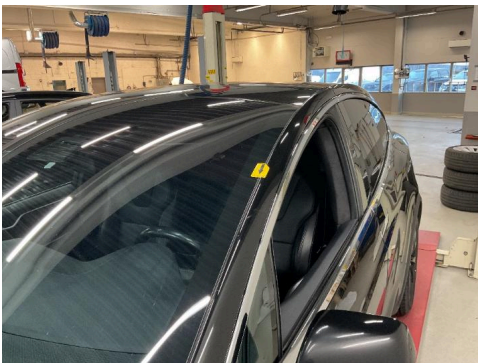
39. Frontrute

| Ref.Id | Opplysning | Resultat | Beskrivelse |
|---|---|---|---|
| 81.9 | Frontrute | Noe steinsprut | |

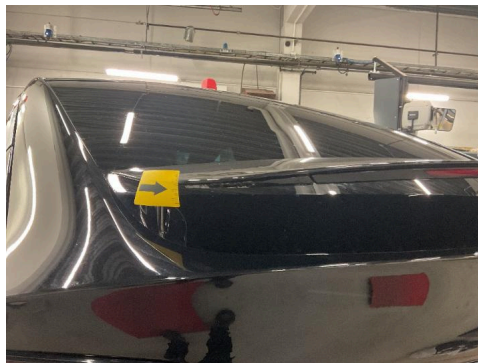
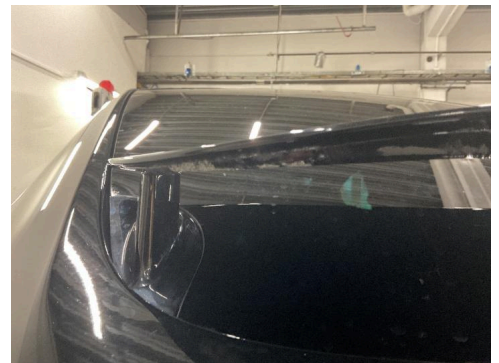
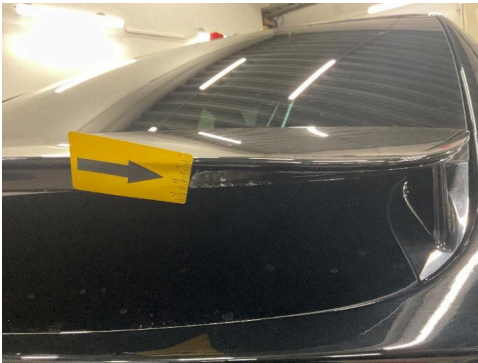
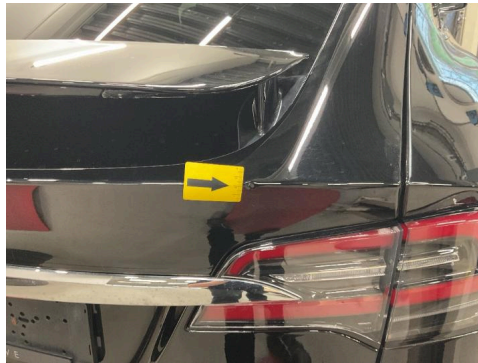
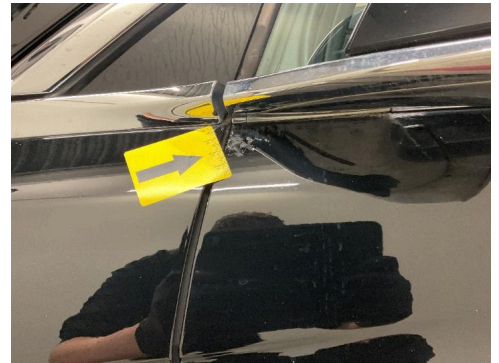
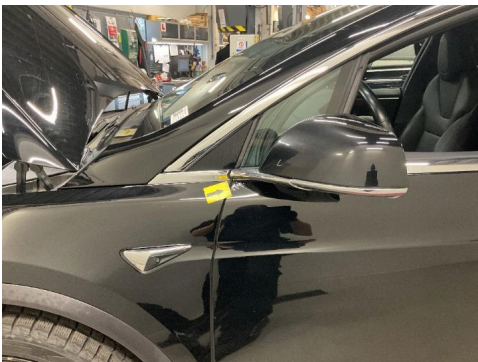
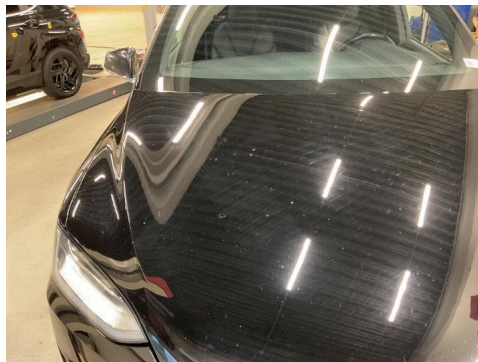
41. Lakk / karosseri utvendig

| Ref.Id | Repareres | Resultat | Beskrivelse |
|---|---|---|---|
| 86.7 | Lakk / karosseri utvendig | Lakkblærer | Venstre fordør, Bakluke |

| Ref.Id | Opplysning | Resultat | Beskrivelse |
|---|---|---|---|
| 86.19 | Lakk / karosseri utvendig | Småbulker: | Bakluke |
| 86.21 | | Steinsprut: | Panser |

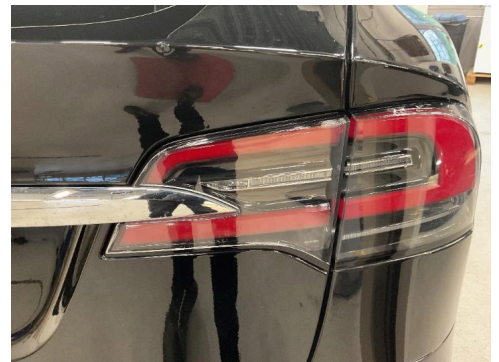
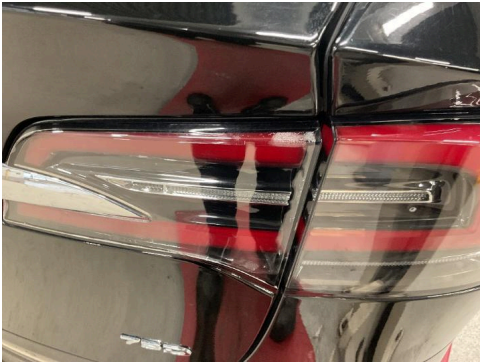
48. Lys

| Ref.Id | Repareres | Resultat | Beskrivelse |
|---|---|---|---|
| 17.12 | Lys | Krakelert lykteglass | Høyre bremselys |
| 17.15 | | Vann / kondens i lykt: | Høyre bremselys |

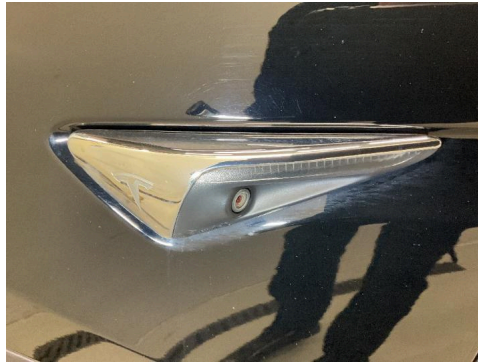
50. Markeringslys/-lykter

| Ref.Id | Opplysning | Resultat | Beskrivelse |
|---|---|---|---|
| 18.15 | Markeringslys/-lykter | Mindre ripe(r) i lampeglass | Venstre sideblink |

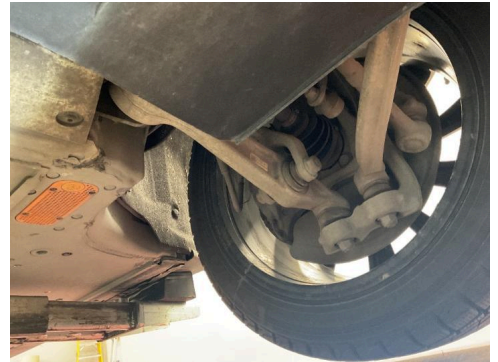
51. Opphengs- / bærearmer foraksel

| Ref.Id | Repareres | Resultat | Beskrivelse |
|---|---|---|---|
| 78.7 | Opphengs- / bærearmer foraksel | * Nedre bærearmer venstre foran er løs | |

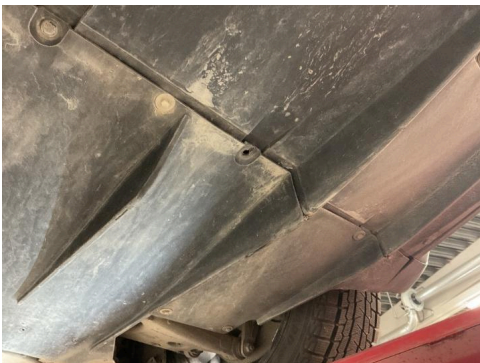
52. Underside

| Ref.Id | Opplysning | Resultat | Beskrivelse |
|---|---|---|---|
| 88.15 | Underside | * Liten skade og en klipps er borte | |

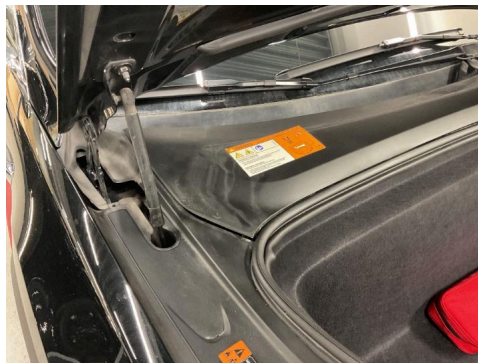
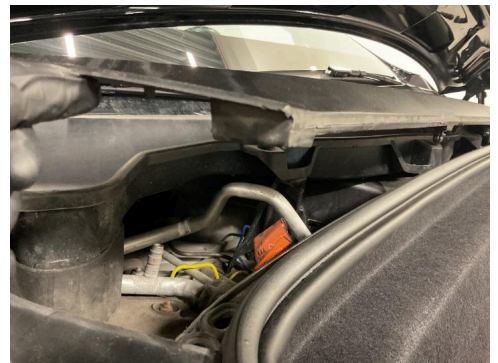
53. Utvendig tilstand motor

| Ref.Id | Opplysning | Resultat | Beskrivelse |
|---|---|---|---|
| 28.11 | Utvendig tilstand motor | * En feste til deksel under panser er knekt | |

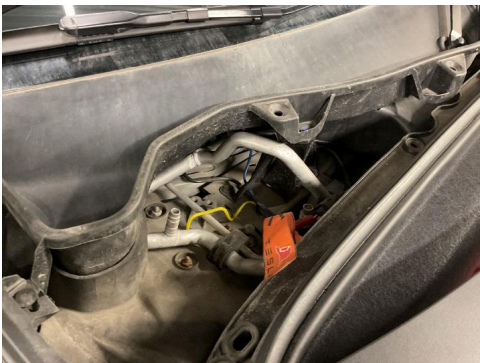
55. Varmeapparat / klimaanlegg (AC)

| Ref.Id | Repareres | Resultat | Beskrivelse |
|---|---|---|---|
| 50.10 | Varmeapparat / klimaanlegg (AC) | Mangler kork(-er) på AC rør | |
