# NAF Bruktbiltest

**Testdato**  
24.11.2025

| <b>Bilmerke</b> | Tesla | <b>Motorstørrelse</b> | - cm <sup>3</sup> |
| <b>Modell</b> | Model S | <b>Motoreffekt</b> | 145 kW |

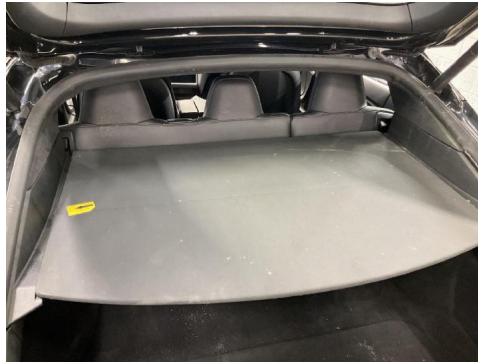
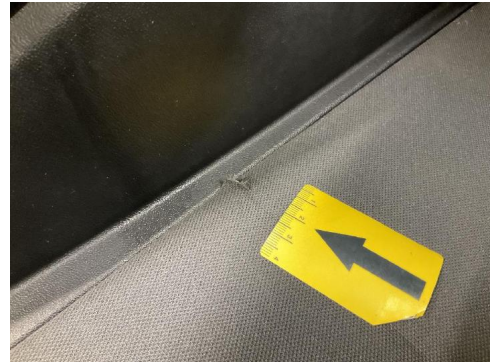
| Ref.Id | Opplysning | Resultat | Beskrivelse |
|---|---|---|---|
| 101.6 | Bagasjeromstildekning | Liten skade: | Hattehyll |

26. Bagasjeromstildekning

27. Bagasjeromstildekning

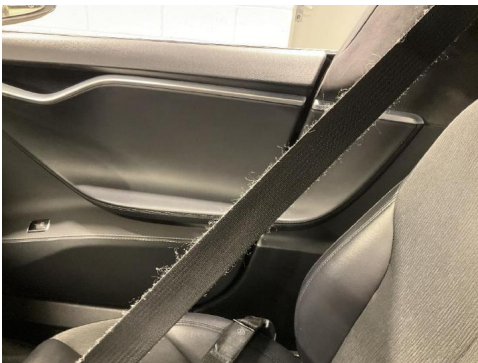
| Ref.Id | Opplysning | Resultat | Beskrivelse |
|---|---|---|---|
| 99.13 | Bilbelte | * Belte høyre foran er frynsete. | |

28. Bilbelte

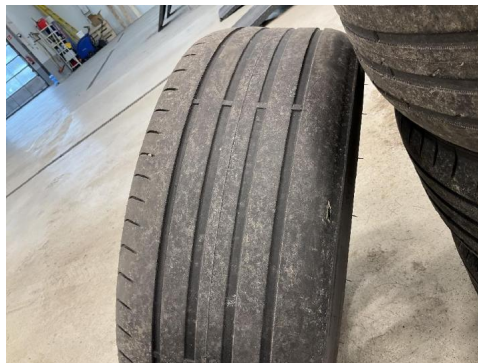
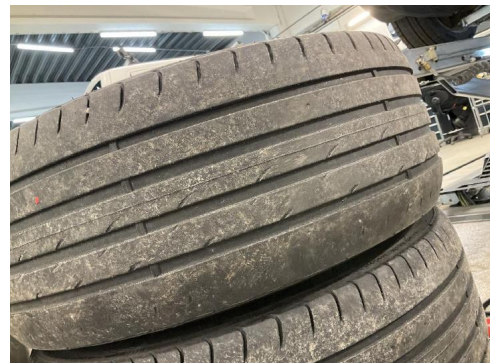
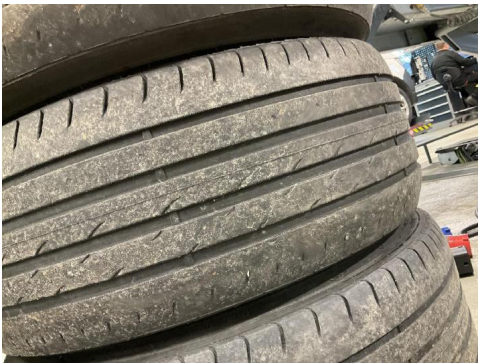
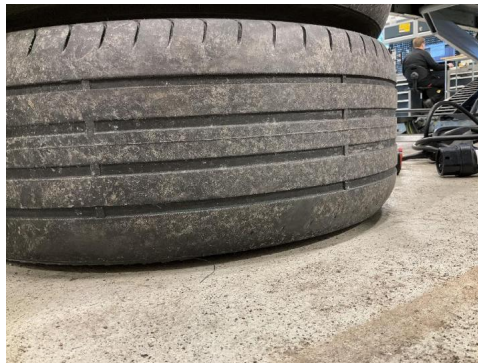
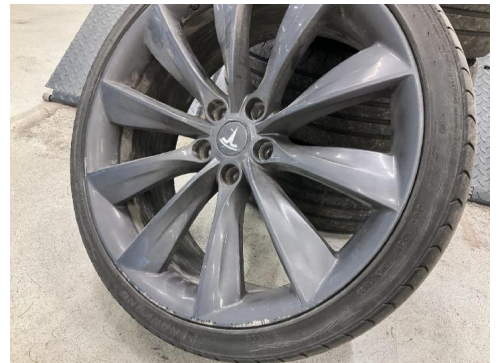
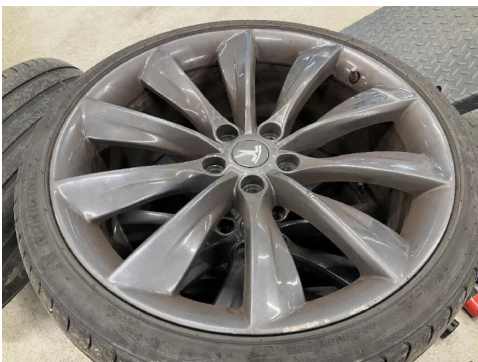
| Ref.Id | Repareres | Resultat | Beskrivelse |
|---|---|---|---|
| 67.7 | Ekstra hjulsett | Dekk er skjevslitt: | 4 dekk |
| 67.11 | | Corden er synlig: | 1 dekk |

29. Ekstra hjulsett

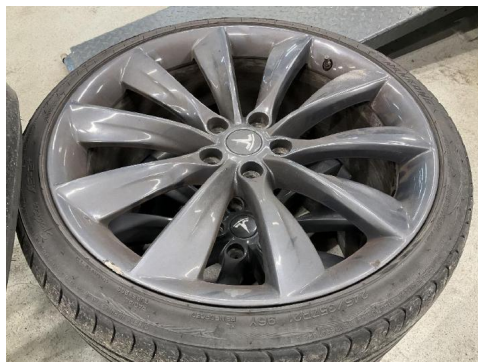
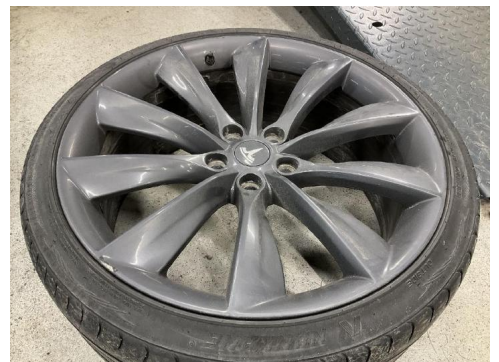
35. Ekstra hjulsett

36. Ekstra hjulsett

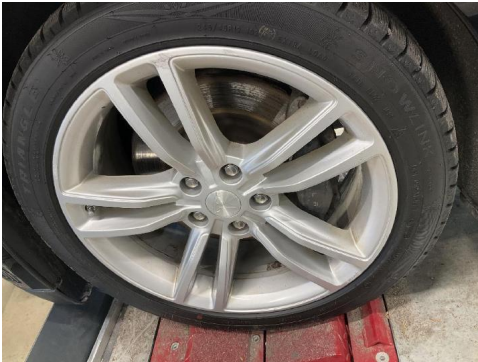
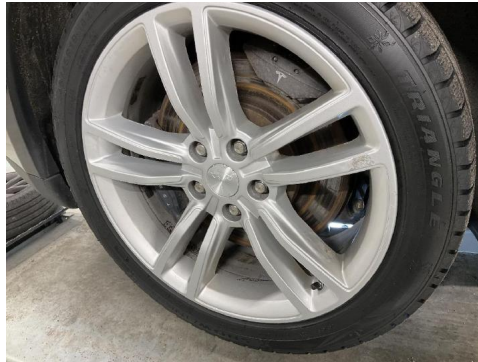
| Ref.Id | Opplysning | Resultat | Beskrivelse |
|---|---|---|---|
| 66.10 | Felg | Ripe/slitasje på felg | Venstre foran |
| 66.12 | | Påbegynnende oksidering: | Høyre bak |

37. Felg

38. Felg

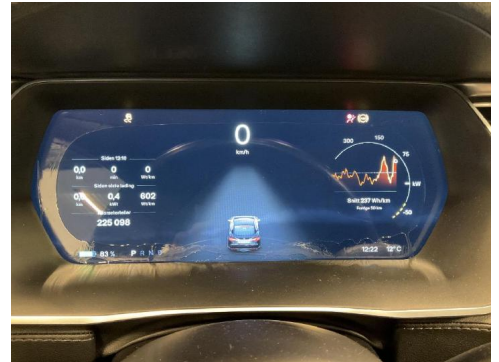
| Ref.Id | Repareres | Resultat | Beskrivelse |
|---|---|---|---|
| 45.16 | Instrumenter | Skadet instrument | |

39. Instrumenter

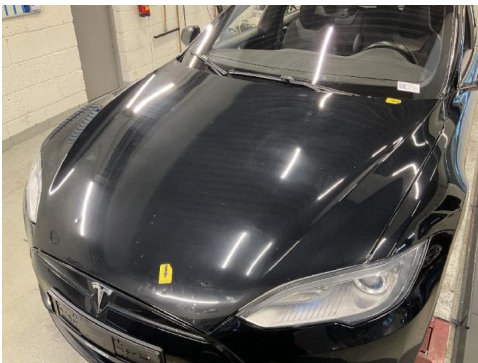
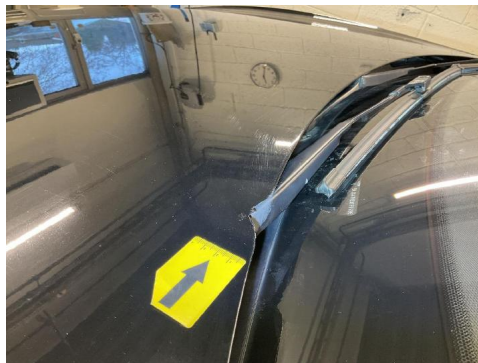
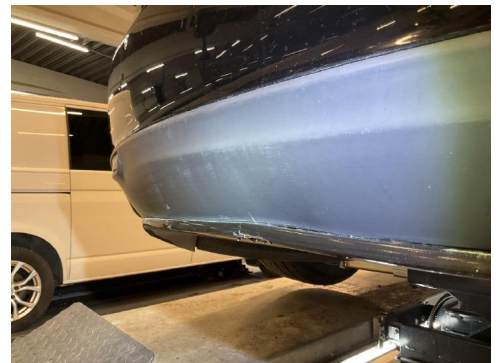
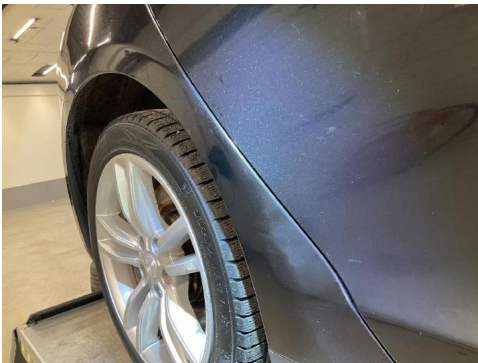
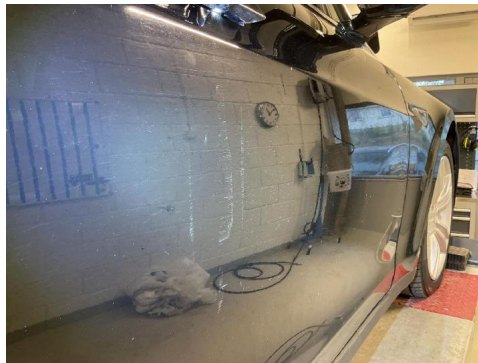
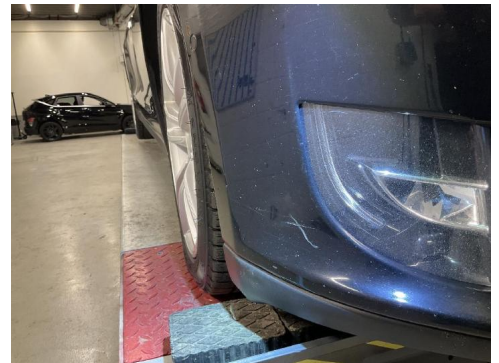
| Ref.Id | Repareres | Resultat | Beskrivelse |
|---|---|---|---|
| 86.4 | Lakk / karosseri utvendig | Skadet: | Panser |
| 86.6 | | Pyntelist løs, skadet eller mangler: | Støtfanger foran, Støtfanger<br>bak |

| Ref.Id | Opplysning | Resultat | Beskrivelse |
|---|---|---|---|
| 86.35 | Lakk / karosseri utvendig | * Diverse småbulker/lakkriper/lakkflask/steinsprut. | |

40. Lakk / karosseri utvendig

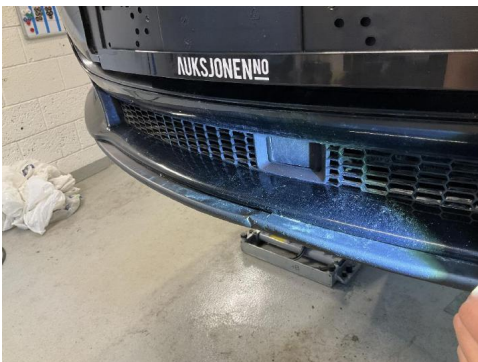
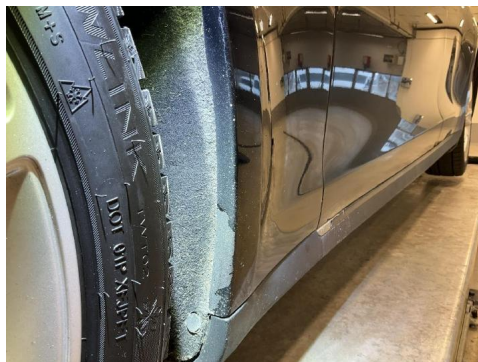
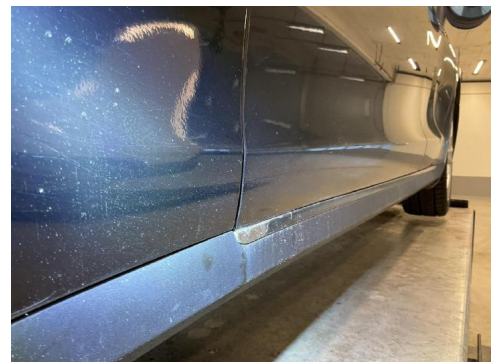
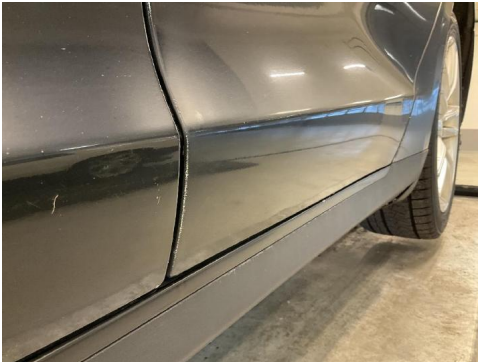
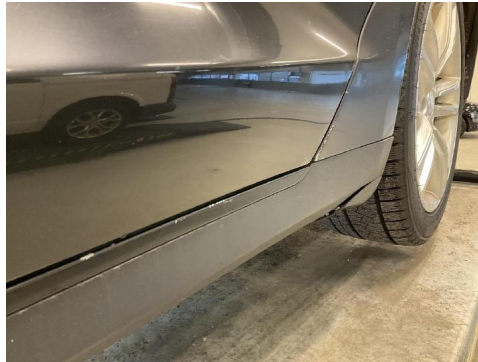
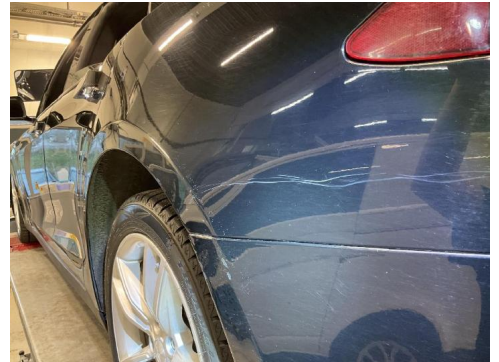
46. Lakk / karosseri utvendig

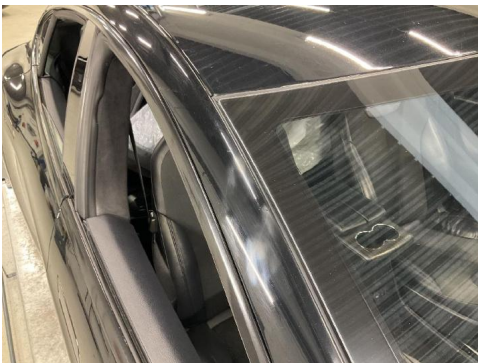
52. Lakk / karosseri utvendig

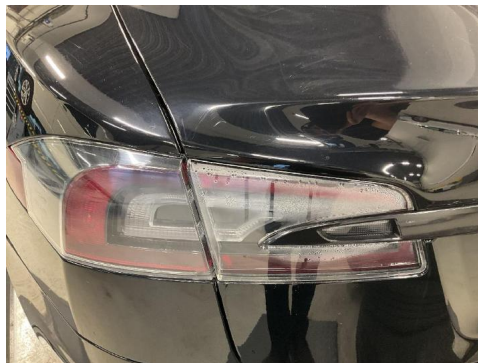
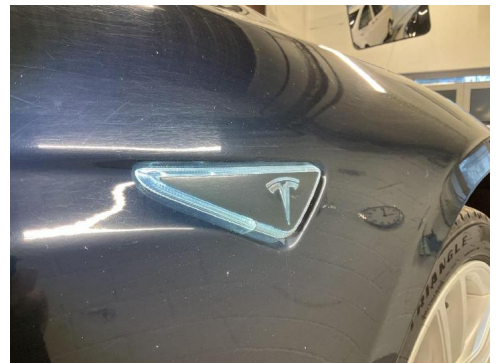
| Ref.Id | Repareres | Resultat | Beskrivelse |
|---|---|---|---|
| 17.15 | Lys | Vann / kondens i lykt: | Venstre baklys |

| Ref.Id | Opplysning | Resultat | Beskrivelse |
|---|---|---|---|
| 17.30 | Lys | Krakerert lykteglass | Høyre sideblinklys |

53. Lys

54. Lys

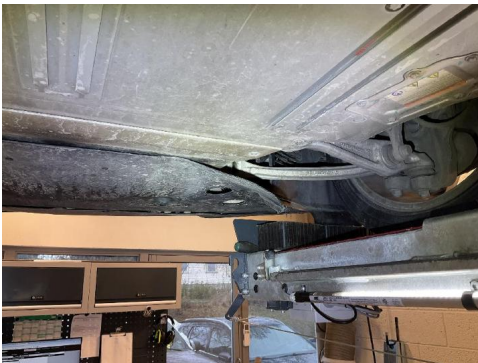
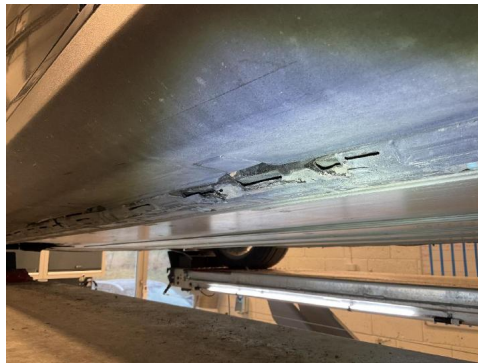
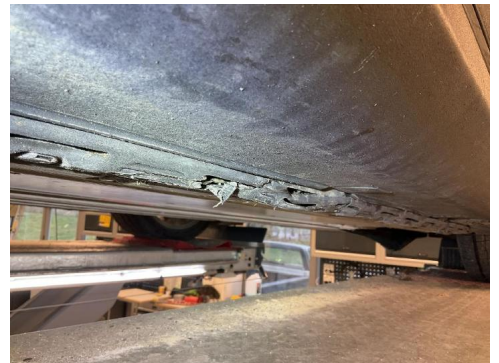
| Ref.Id | Repareres | Resultat | Beskrivelse |
|---|---|---|---|
| 88.2 | Underside | Skadet/løst plastdeksel: | Høyre, Venstre, Midten foran |

55. Underside

56. Underside

57. Underside

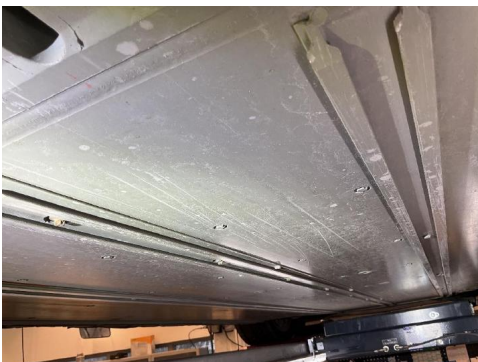
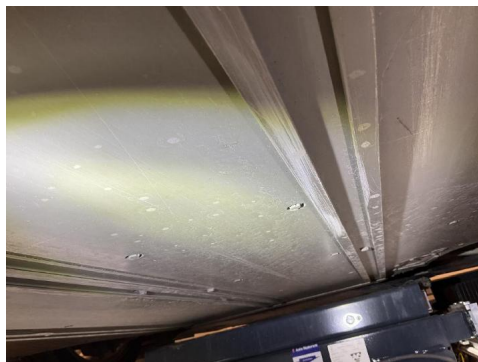
| Ref.Id | Opplysning | Resultat | Beskrivelse |
|---|---|---|---|
| 64.8 | Utv. tilstand fremdriftsbatteri elbil/hybrid | Skadet batterideksel: | |

58. Utv. tilstand fremdriftsbatteri elbil/hybrid

59. Utv. tilstand fremdriftsbatteri elbil/hybrid

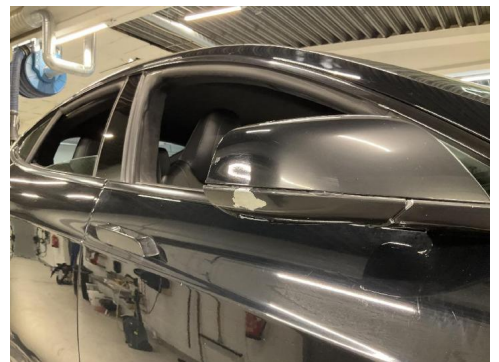
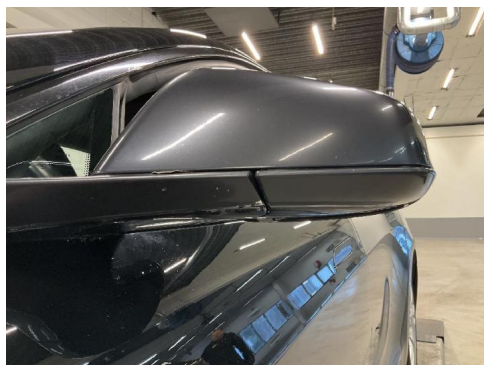
| Ref.Id | Opplysning | Resultat | Beskrivelse |
|---|---|---|---|
| 87.11 | Utvendig speil | Ripe i speilhus: | Venstre, Høyre |

60. Utvendig speil

61. Utvendig speil
