# NAF Bruktbiltest

**Testdato**  
24.11.2025

| Bilmerke | Tesla | Motorstørrelse | - cm <sup>3</sup> |
| Modell | Model S | Motoreffekt | 145 kW |

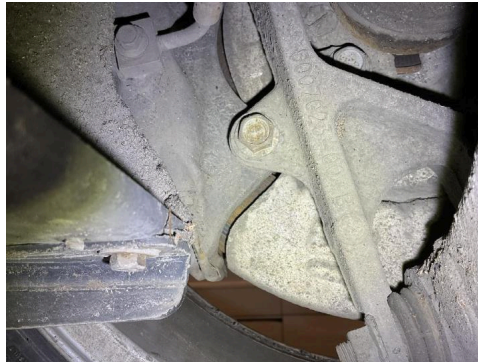
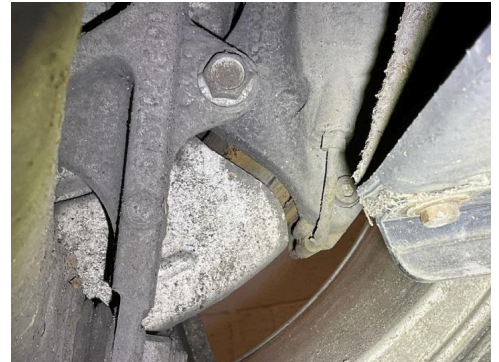
26. Bremseskiver

| Ref.Id | Repareres | Resultat | Beskrivelse |
|---|---|---|---|
| 6.10 | Bremsekiver | Rust på bremsekive: | Venstre bak, Høyre bak |

| Ref.Id | Opplysning | Resultat | Beskrivelse |
|---|---|---|---|
| 6.16 | Bremsekiver | Overflaterust eller mindre enn 25% av overflaten rustet | Begge sider foran |

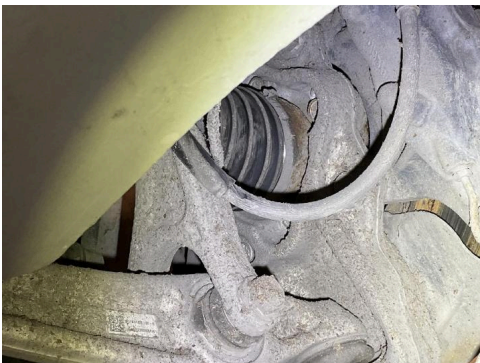
28. Bremseslanger

| Ref.Id | Repareres | Resultat | Beskrivelse |
|---|---|---|---|
| 13.2 | Bremseslanger | Skade på bremseslange | Høyre foran |

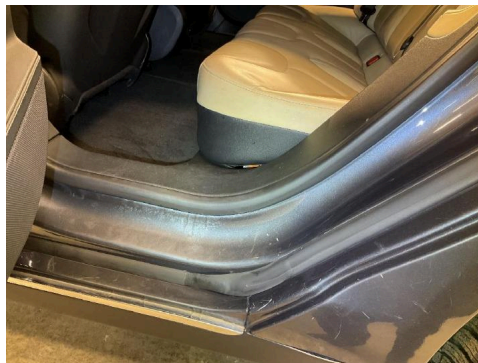
29. Døråpning

| Ref.Id | Opplysning | Resultat | Beskrivelse |
|---|---|---|---|
| 97.5 | Døråpning | Sår eller skade: | Venstre bakdør |

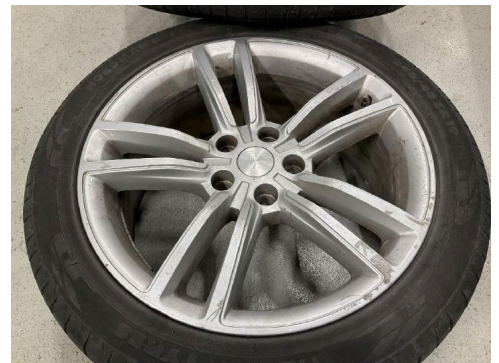
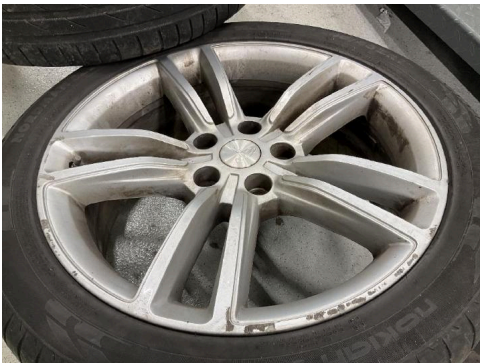
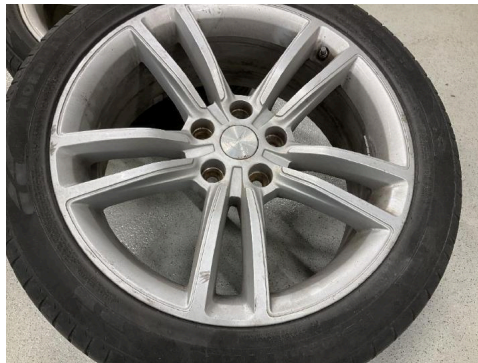
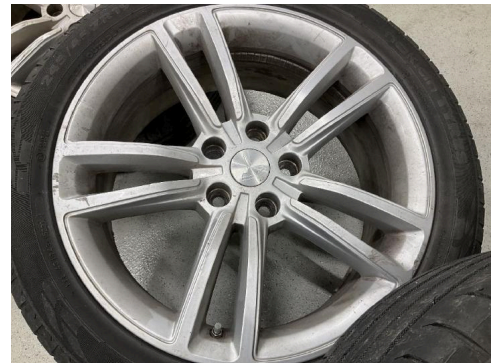
30. Ekstra hjulsett

| Ref.Id | Opplysning | Resultat | Beskrivelse |
|---|---|---|---|
| 67.28 | Ekstra hjulsett | Ripe/slitasje | 4 felger |

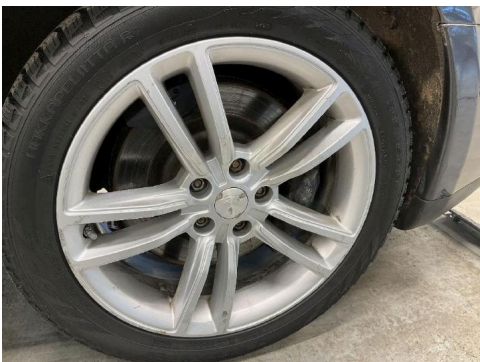
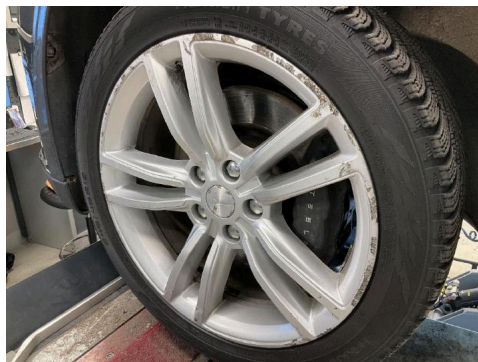
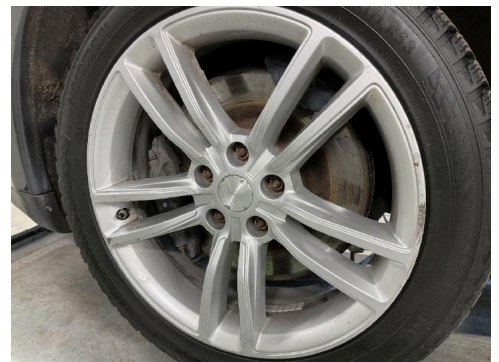
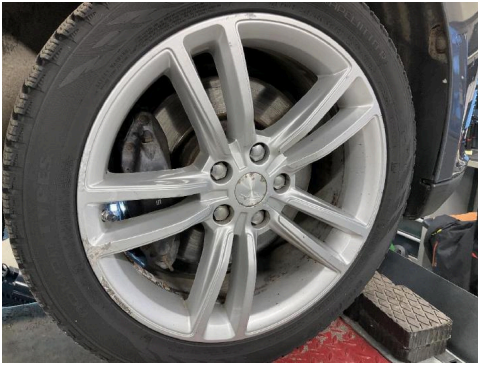
34. Felg

| Ref.Id | Opplysning | Resultat | Beskrivelse |
|---|---|---|---|
| 66.10 | Felg | Ripe/slitasje på felg | Venstre bak, Høyre bak, Venstre foran, Høyre foran |

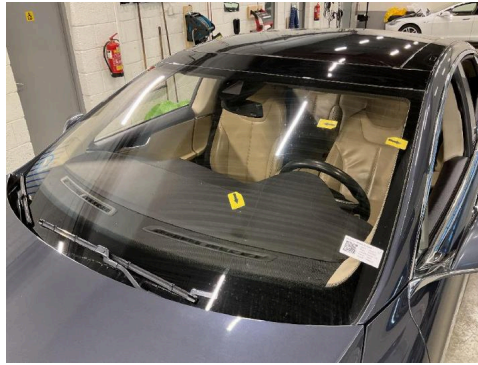
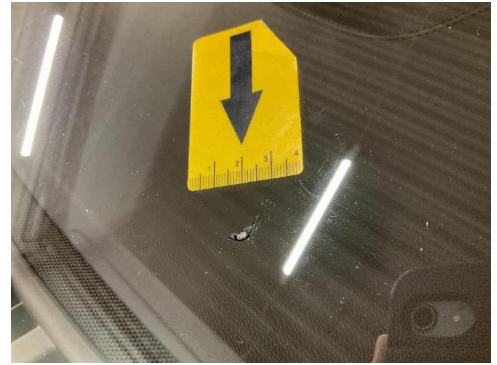
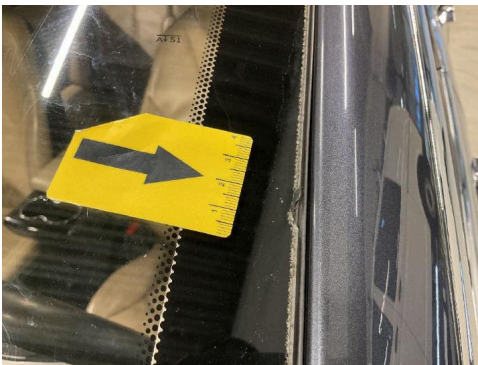
38. Frontrute

| Ref.Id | Repareres | Resultat | Beskrivelse |
|---|---|---|---|
| 81.2 | Frontrute | En eller flere steinsprutrosetter som ikke er utbedret <ul style="list-style-type: none"><li>Reparasjonsmetode:Reparasjon</li></ul> | |

| Ref.Id | Opplysning | Resultat | Beskrivelse |
|---|---|---|---|
| 81.12 | Frontrute | * Liten skade i frontrute. | |

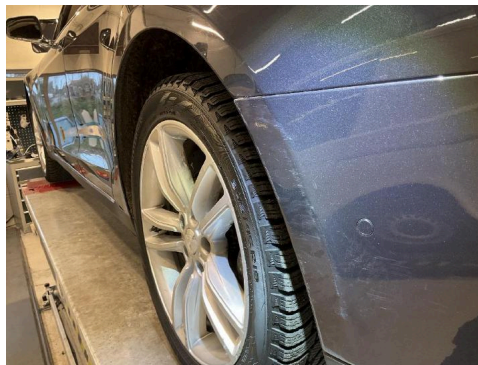
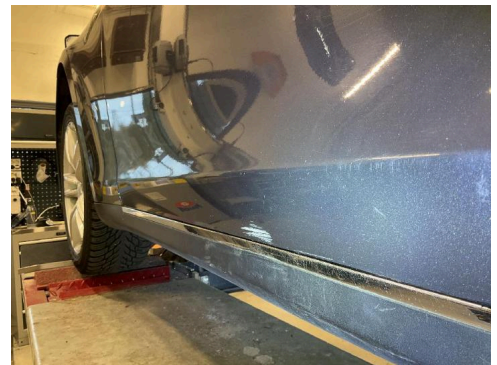
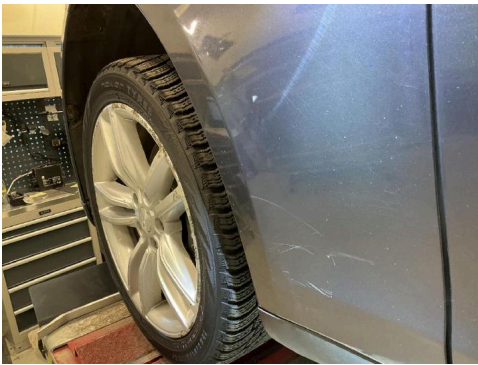
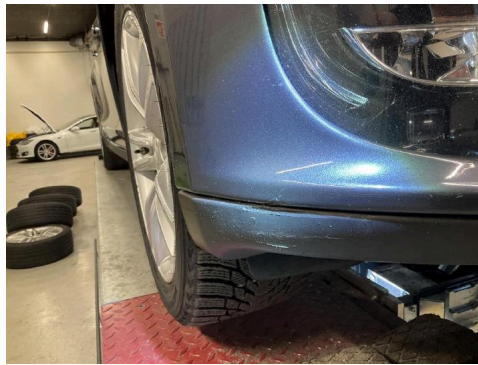
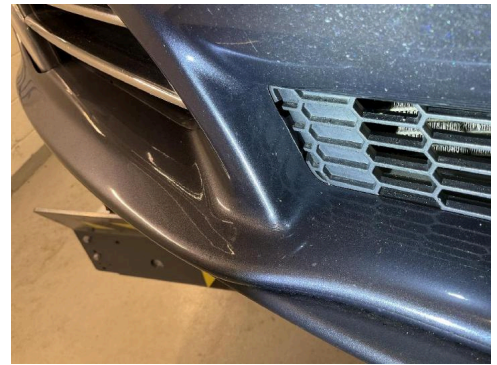
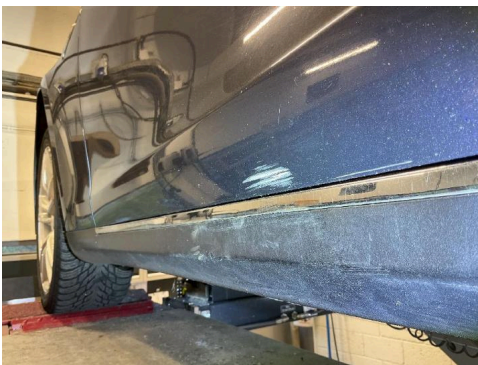
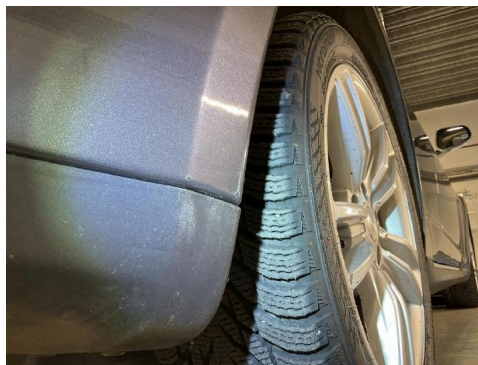
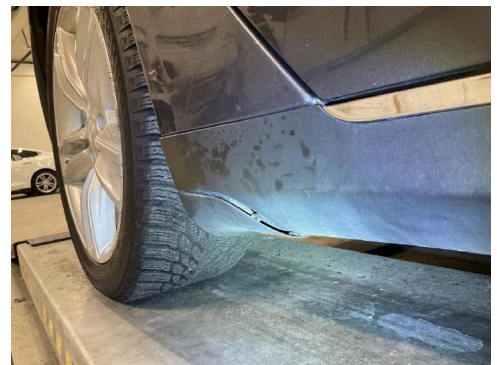
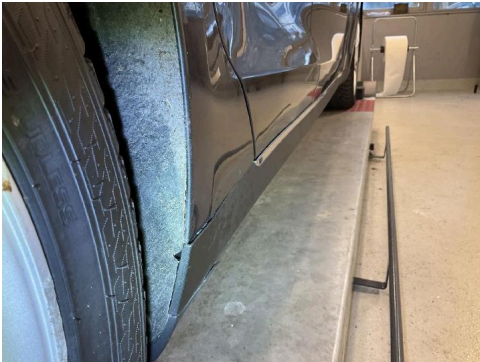
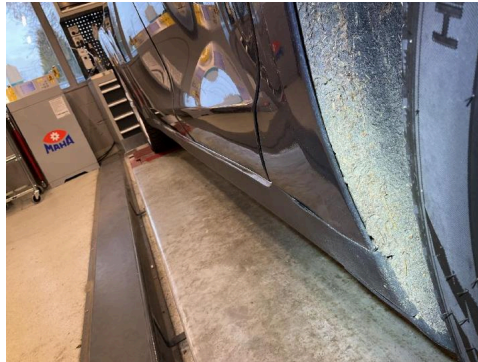
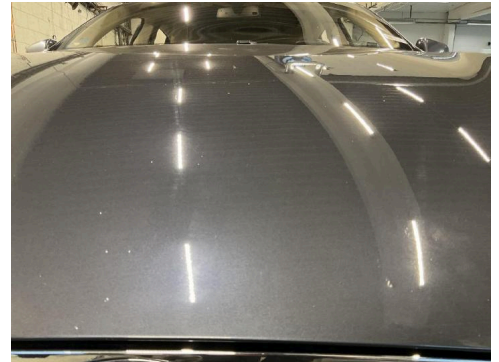
41. Lakk / karosseri utvendig

| Ref.Id | Opplysning | Resultat | Beskrivelse |
|---|---|---|---|
| 86.35 | Lakk / karosseri utvendig | * Diverse småbulker/lakkriper/steinsprut. | |

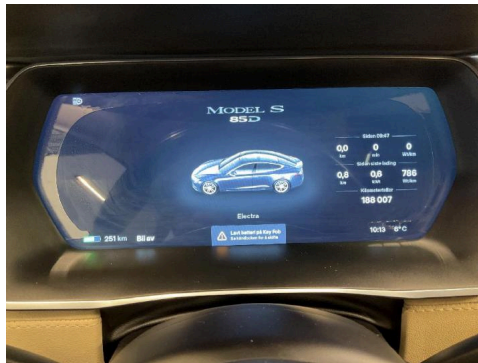
56. Nøkler / Utstyr

| Ref.Id | Repareres | Resultat | Beskrivelse |
|---|---|---|---|
| 3.9 | Nøkler / Utstyr | Bilens display eller systemscann indikerer at det er svakt/tomt batteri på en eller flere nøkler | |

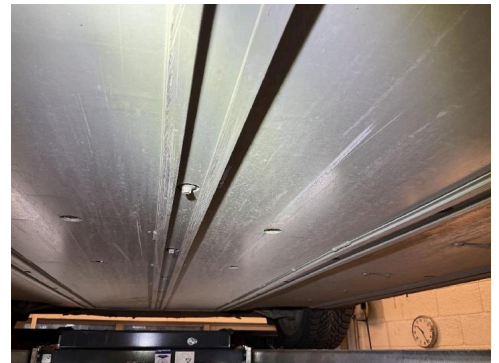
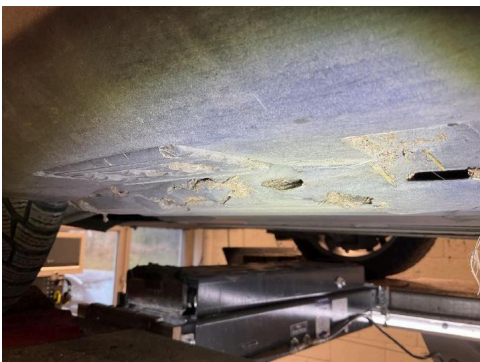
57. Utv. tilstand fremdriftsbatteri elbil/hybrid

| Ref.Id | Opplysning | Resultat | Beskrivelse |
|---|---|---|---|
| 64.8 | Utv. tilstand fremdriftsbatteri elbil/hybrid | Skadet batterideksel: | |
