# NAF Bruktbiltest

**Testdato**  
24.11.2025

| Bilmerke | Volkswagen | Motorstørrelse | 1395 cm <sup>3</sup> |
| Modell | GOLF | Motoreffekt | 110 kW |

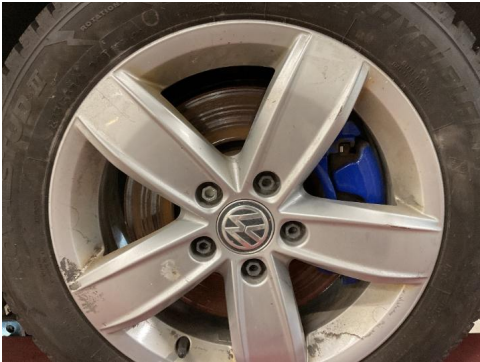
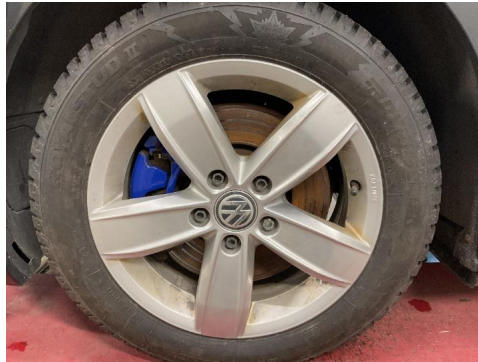
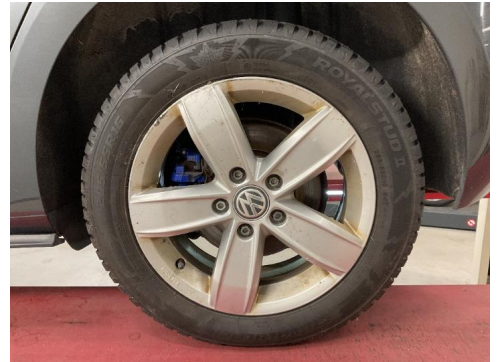
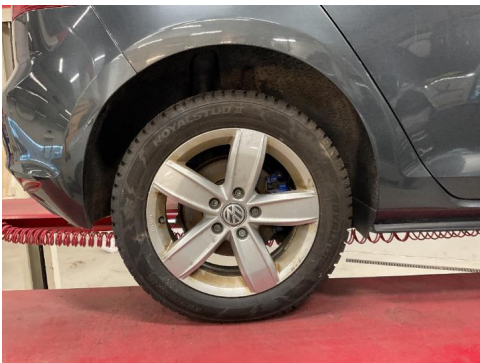
37. Bremseskiver

| Ref.Id | Repareres | Resultat | Beskrivelse |
|---|---|---|---|
| 6.10 | Bremsekiver | Rust på bremsekive: | Høyre bak, Høyre foran, Venstre foran, Venstre bak |

| Ref.Id | Opplysning | Resultat | Beskrivelse |
|---|---|---|---|
| 6.15 | Bremsekiver | Bremsekivetykkelse er fortsatt innenfor fabrikantens toleranser, men nærmer seg minimums tykkelse | Venstre bak |

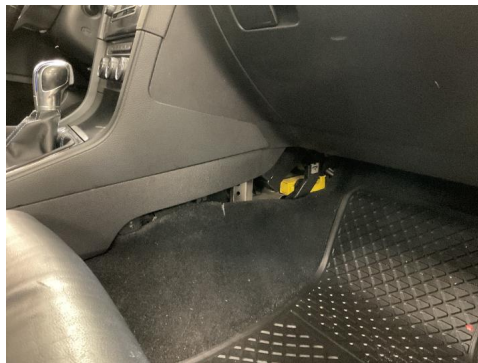
41. Dashbord / midtkonsoll

| Ref.Id | Repareres | Resultat | Beskrivelse |
|---|---|---|---|
| 91.2 | Dashbord / midtkonsoll | Manglende/løse deler eller deksler: | Midtkonsoll |

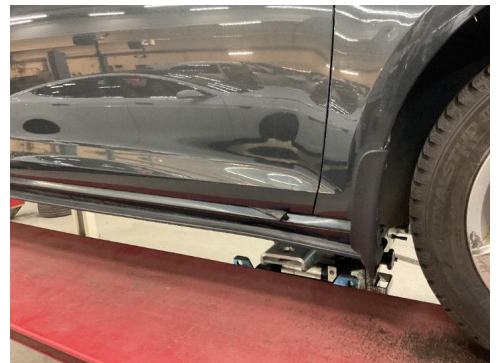
42. Døråpning

| Ref.Id | Opplysning | Resultat | Beskrivelse |
|---|---|---|---|
| 97.5 | Døråpning | Sår eller skade: | Høyre fordør |

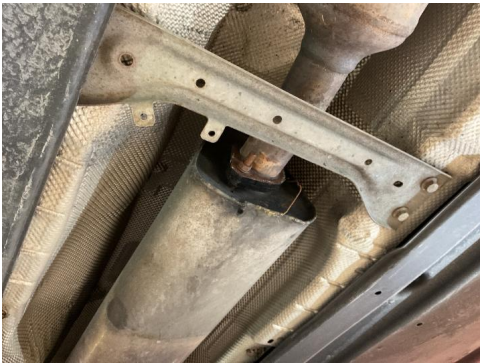
43. Eksosanlegg

| Ref.Id | Repareres | Resultat | Beskrivelse |
|---|---|---|---|
| 33.2 | Eksosanlegg | Lekkasje: | Midtre eksosrør |

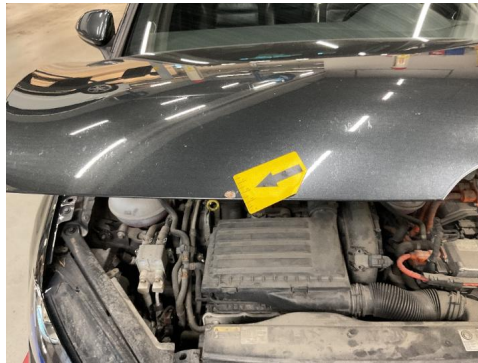
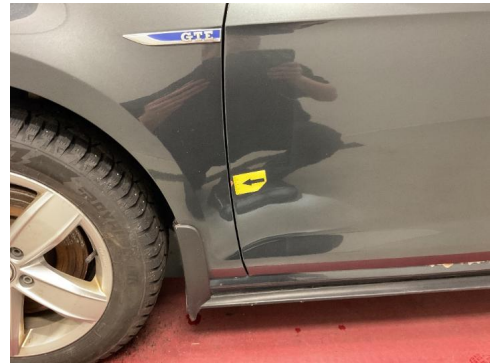
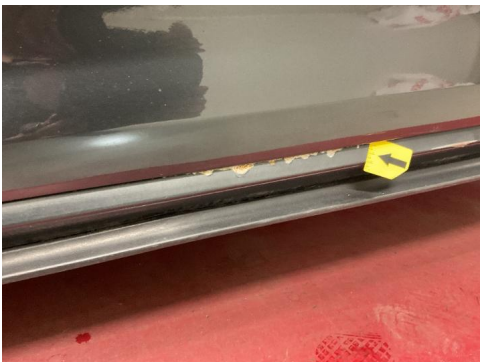
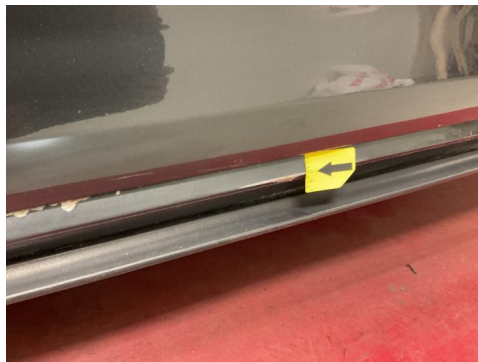
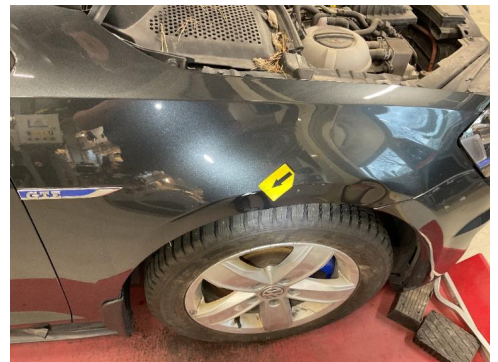
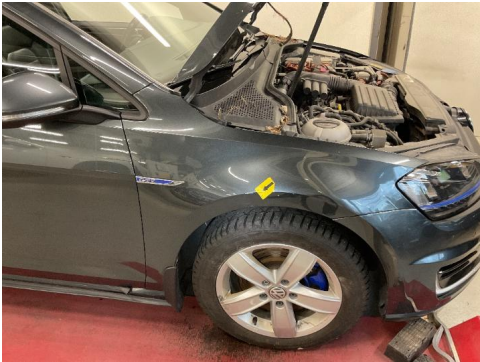
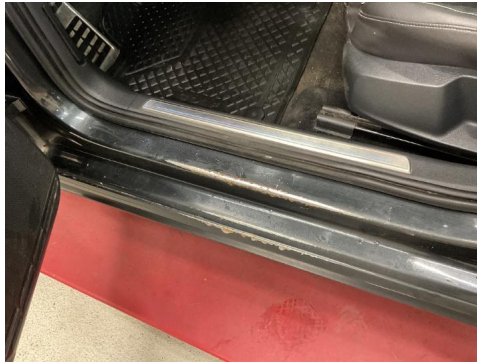
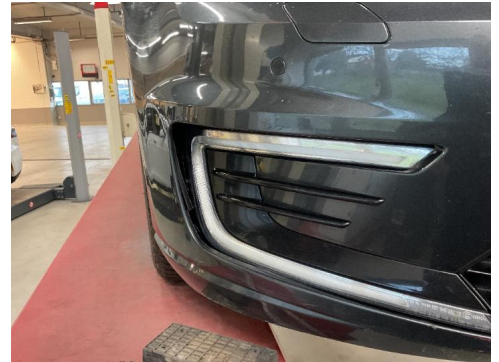
44. Lakk / karosseri utvendig

| Ref.Id | Repareres | Resultat | Beskrivelse |
|---|---|---|---|
| 86.1 | Lakk / karosseri utvendig | Bulk (er): | Høyre forskjerm |
| 86.4 | | Skadet: | Støtfanger foran |
| 86.14 | | Lakkslipp/flassing | Panser, Venstre fordør, Venstre sidekanal |

| Ref.Id | Opplysning | Resultat | Beskrivelse |
|---|---|---|---|
| 86.17 | Lakk / karosseri utvendig | Lakkriper: | Støtfanger bak |
| 86.18 | | Diverse småbulker/lakkriper | |

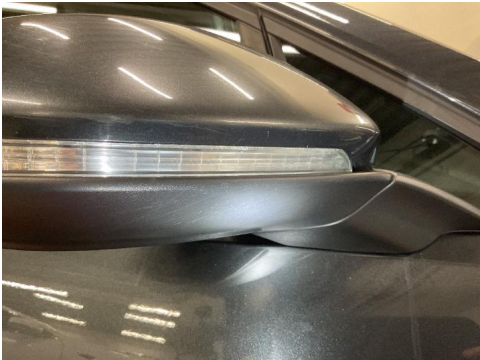
52. Lys

| Ref.Id | Repareres | Resultat | Beskrivelse |
|---|---|---|---|
| 17.12 | Lys | Krakelert lykteglass | Høyre sideblinklys |

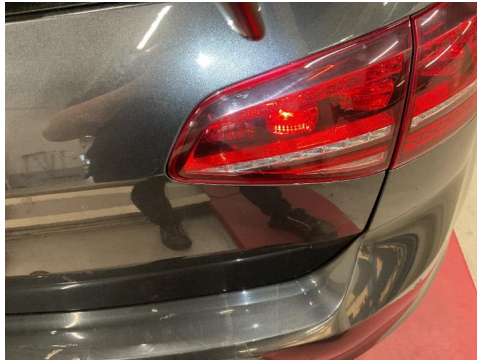
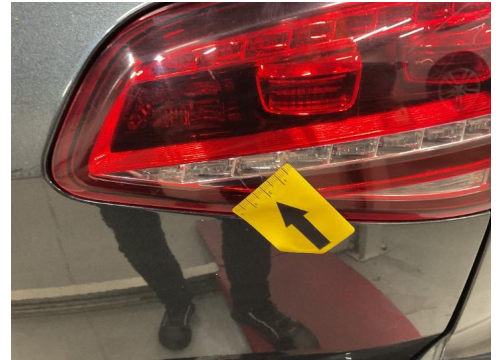
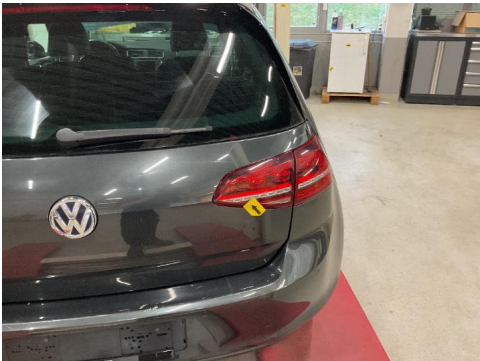
53. Markeringslys/-lykter

| Ref.Id | Opplysning | Resultat | Beskrivelse |
|---|---|---|---|
| 18.15 | Markeringslys/-lykter | Mindre ripe(r) i lampeglass | Høyre indre |

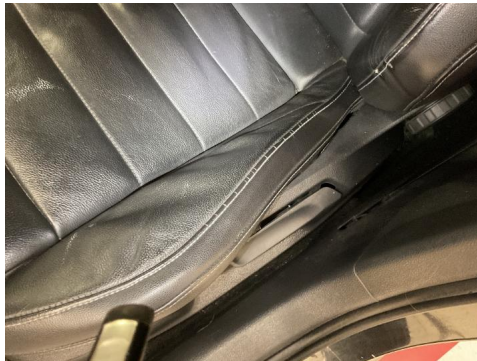
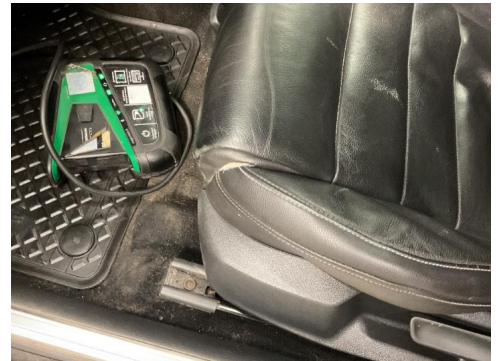
56. Seter

| Ref.Id | Repareres | Resultat | Beskrivelse |
|---|---|---|---|
| 98.3 | Seter | Hull/rift gjennom setetrekk: | Venstre foran |

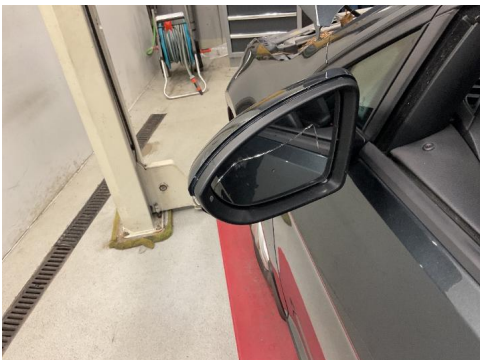
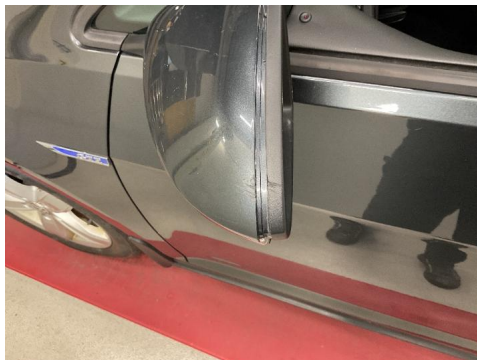
58. Utvendig speil

| Ref.Id | Repareres | Resultat | Beskrivelse |
|---|---|---|---|
| 87.2 | Utvendig speil | Skade på speilglass: | Venstre side |

| Ref.Id | Opplysning | Resultat | Beskrivelse |
|---|---|---|---|
| 87.11 | Utvendig speil | Ripe i speilhus: | Venstre |
