# NAF Bruktbiltest

**Testdato**  
25.11.2025

| <b>Modell</b> | Model 3 | <b>Motoreffekt</b> | 225 kW |
| <b>Registreringsnr.</b> | EV84105 | <b>Drivstofftype</b> | Elektrisk |

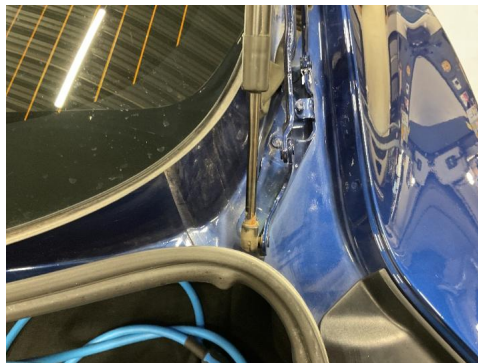
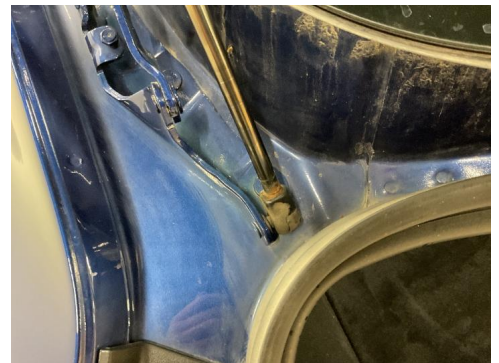
29. Dør-/panseråpner

30. Dør-/panseråpner

| Ref.Id | Opplysning | Resultat | Beskrivelse |
|---|---|---|---|
| 83.22 | Dør-/panseråpner | * Litt rust på begge gassfjær begge sider bak | |

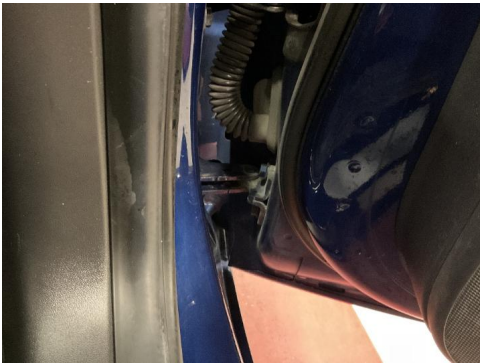
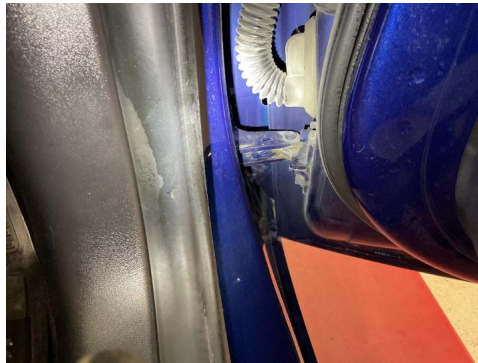
31. Døråpning

32. Døråpning

| Ref.Id | Opplysning | Resultat | Beskrivelse |
|---|---|---|---|
| 97.7 | Døråpning | Rust: | Høyre fordør |

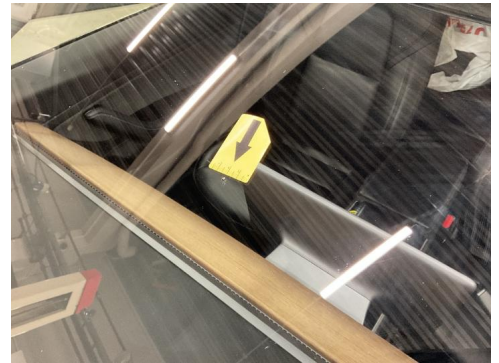
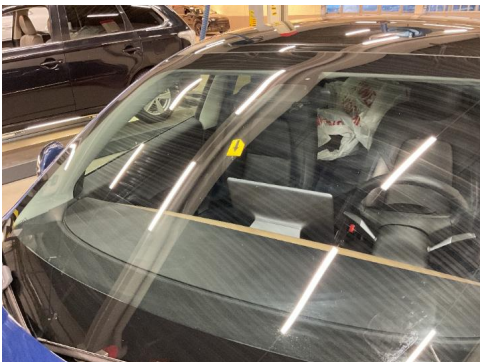
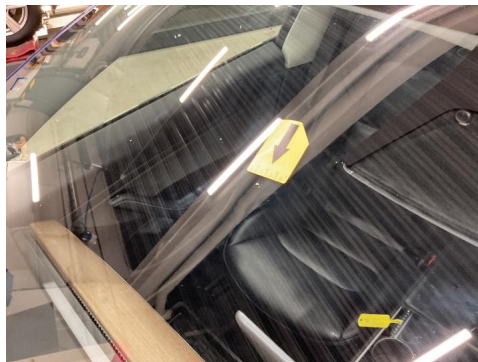
33. Frontrute

34. Frontrute

35. Frontrute

| Ref.Id | Repareres | Resultat | Beskrivelse |
|---|---|---|---|
| 81.2 | Frontrute | En eller flere steinsprutrosetter som ikke er utbedret <ul style="list-style-type: none"><li>Reparasjonsmetode:Reparasjon</li></ul> | |

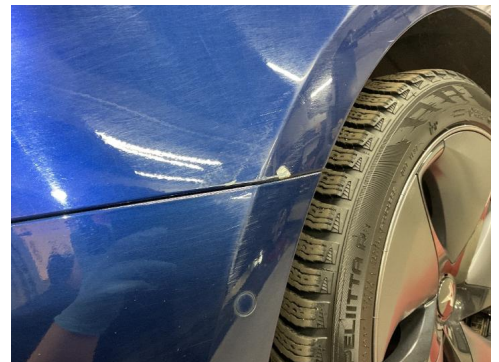
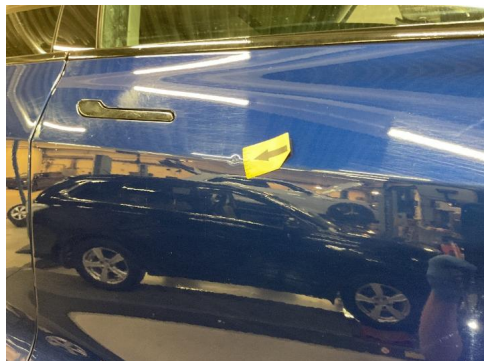
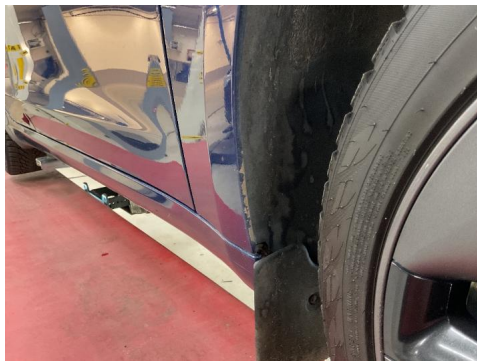
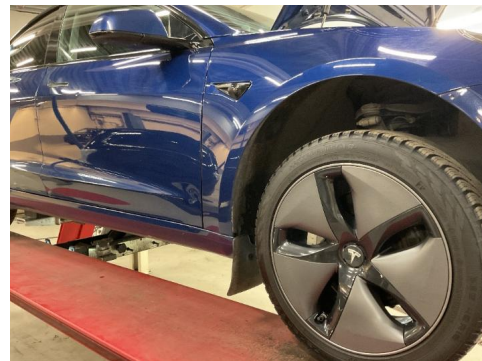
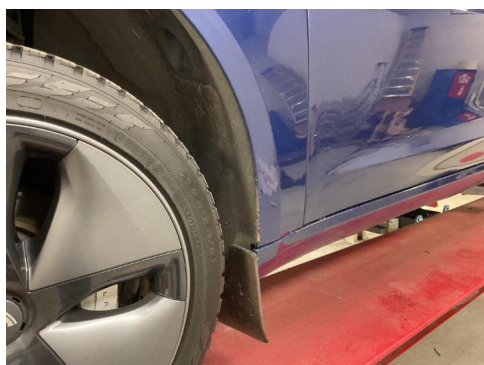
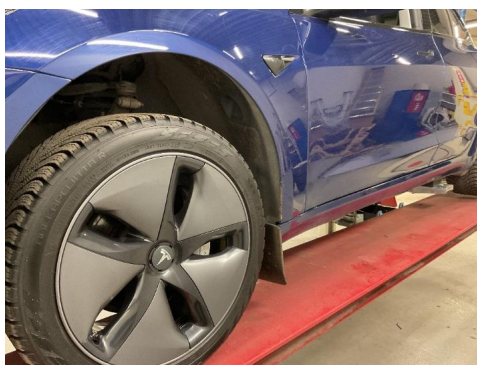
36. Lakk / karosseri utvendig

37. Lakk / karosseri utvendig

38. Lakk / karosseri utvendig

39. Lakk / karosseri utvendig

40. Lakk / karosseri utvendig

41. Lakk / karosseri utvendig

| Ref.Id | Repareres | Resultat | Beskrivelse |
|---|---|---|---|
| 86.14 | Lakk / karosseri utvendig | Lakklipp/flassing | Venstre forskjerm, Høyre forskjerm |

| Ref.Id | Opplysning | Resultat | Beskrivelse |
|---|---|---|---|
| 86.19 | Lakk / karosseri utvendig | Småbulker: | Høyre fordør |
| 86.21 | | Steinsprut: | Høyre baksjerm |

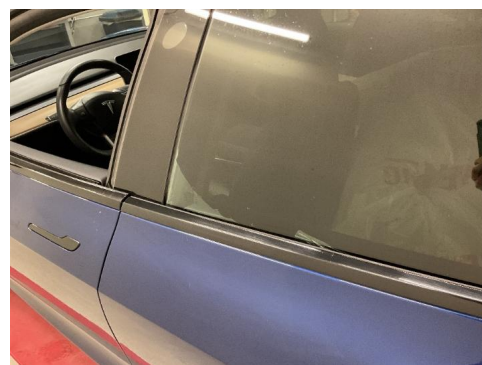
42. Siderute/bakrute

| Ref.Id | Repareres | Resultat | Beskrivelse |
|---|---|---|---|
| 82.6 | Siderute/bakrute | Lett synlig ripe/slitasje: | Venstre bakdør |
