VOLKSWAGEN POLO 65 HK MANUELL FORHJULSDRIFT

TESTDATO: 26.11.2025

CHASSISNR: WVWZZZAWZKY046479

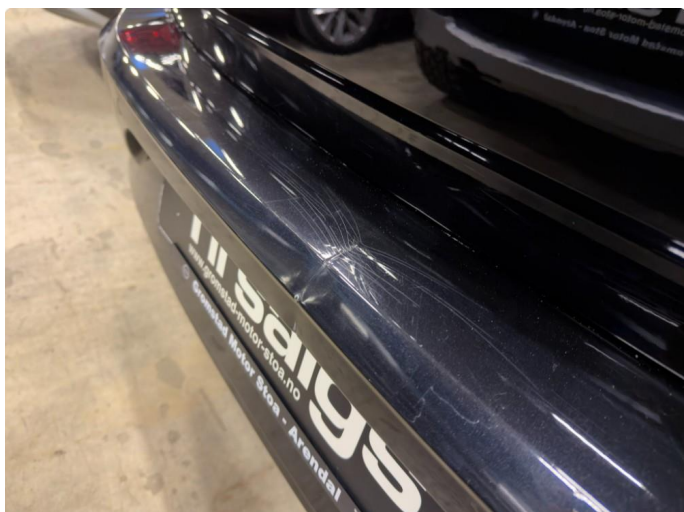
| Punkt | Beskrivelse | Plassering |
|---|---|---|
| 1.1 Lakk | Liten bulk med sprekk i lakk | Bakfanger |

1.1 Liten bulk med sprekk i lakk

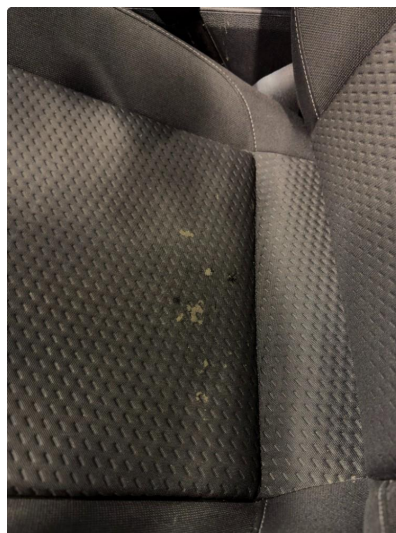
| Punkt | Beskrivelse | Plassering |
|---|---|---|
| 2.1 Seter | Noe slitt med misfarging | Førersete |

2.1 Noe slitt med misfarging
