# NAF Bruktbiltest

**Testdato**  
25.11.2025

| <b>Modell</b> | Model 3 | <b>Motoreffekt</b> | 150 kW |
| <b>Registreringsnr.</b> | EV54525 | <b>Drivstofftype</b> | Elektrisk |

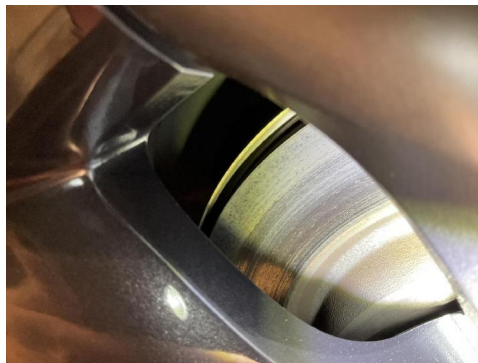
29. Bremseskiver

| Ref.Id | Repareres | Resultat | Beskrivelse |
|---|---|---|---|
| 6.10 | Bremsekiver | Rust på bremsekive: | Venstre foran |

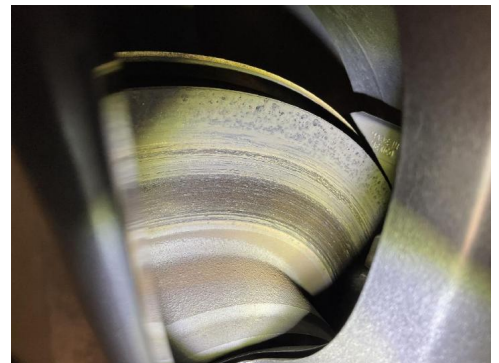
30. Bremseskiver

| Ref.Id | Opplysning | Resultat | Beskrivelse |
|---|---|---|---|
| 6.16 | Bremsekiver | Overflaterust eller mindre enn 25% av overflaten rustet | Høyre foran |
| 6.17 | | Overflaterust eller mindre enn 50% av overflaten rustet | Begge sider bak |

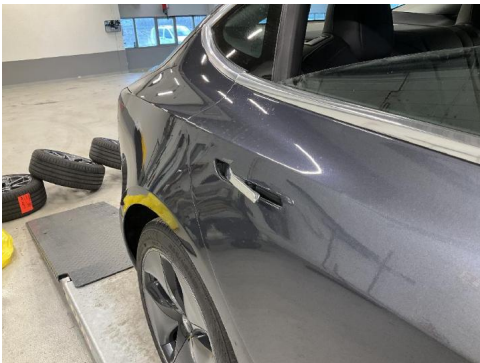
31. Dør-/panseråpner

| Ref.Id | Repareres | Resultat | Beskrivelse |
|---|---|---|---|
| 83.14 | Dør-/panseråpner | Feil med utvendig åpner: | Høyre bak |

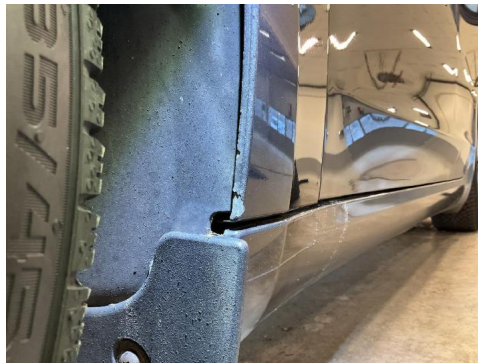
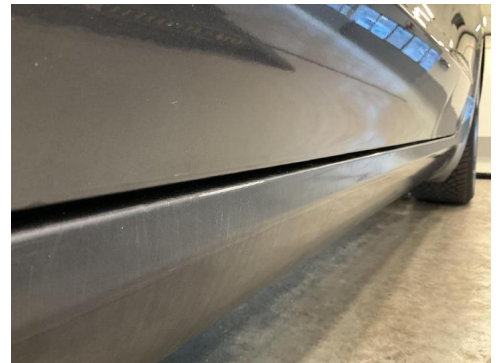
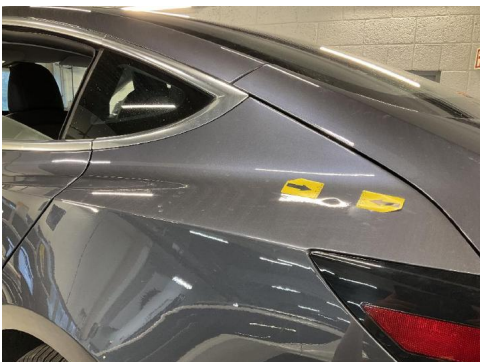
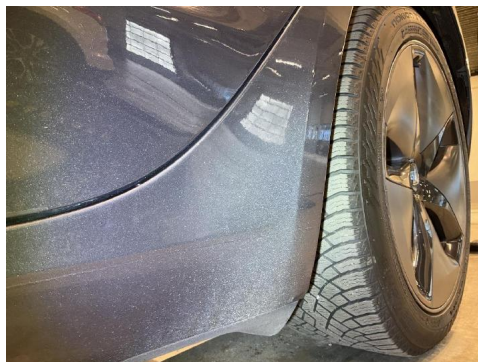
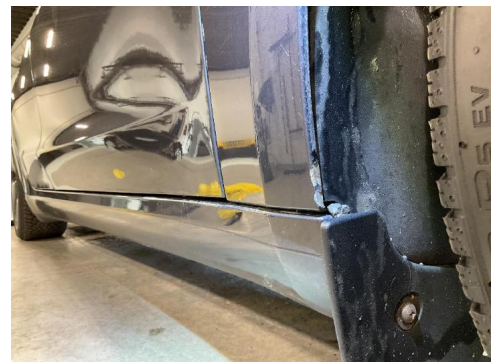
| Ref.Id | Repareres | Resultat | Beskrivelse |
|---|---|---|---|
| 86.14 | Lakk / karosseri utvendig | Lakkslipp/flassing | Venstre forskjerm, Høyre forskjerm |

| Ref.Id | Opplysning | Resultat | Beskrivelse |
|---|---|---|---|
| 86.20 | Lakk / karosseri utvendig | Bulk(er) | Venstre baksjerm |
| 86.35 | | * Diverse småbulker/lakkriper/steinsprut. | |

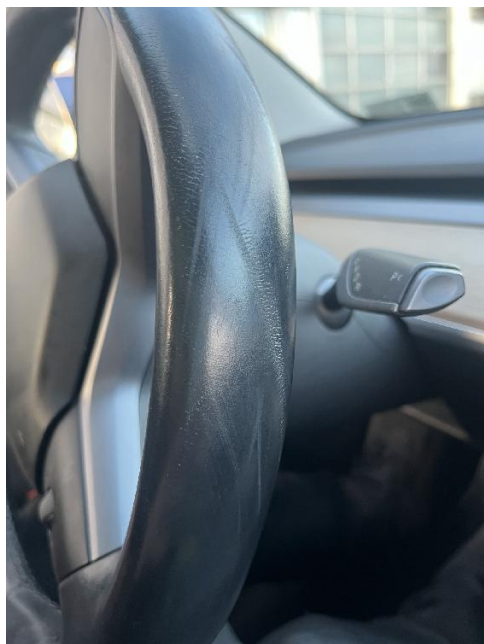
37. Ratt, rattaksel, ledd

| Ref.Id | Opplysning | Resultat | Beskrivelse |
|---|---|---|---|
| 71.9 | Ratt, rattaksel, ledd | * Ripe i rattpolstring. | |
