# NAF Bruktbiltest

Testdato  
12.11.2025

| Bilmerke | Citroen | Motorstørrelse | 1499 cm <sup>3</sup> |
| Modell | Berlingo | Motoreffekt | 96 kW |

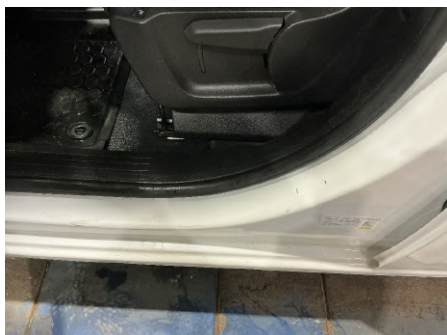
**1. Døråpning**

| Ref.Id | Repareres | Resultat | Beskrivelse |
|---|---|---|---|
| 97.1 | Døråpning | Sår eller skade: | Venstre fordør, Høyre fordør |

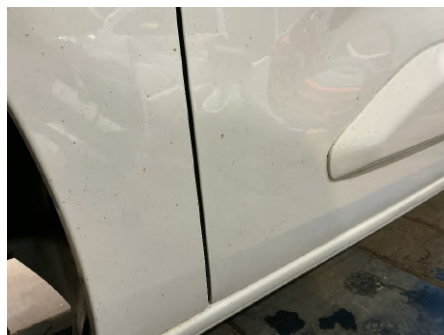
**3. Lakk / karosseri utvendig**

| Ref.Id | Opplysning | Resultat | Beskrivelse |
|---|---|---|---|
| 86.18 | Lakk / karosseri utvendig | Diverse småbulker/lakkriper | |

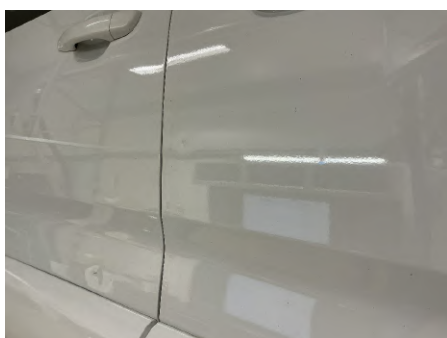
**4. Høyre fordør**

| Ref.Id | Repareres | Resultat | Beskrivelse |
|---|---|---|---|
| 86.1 | Lakk / karosseri utvendig | Bulk (er): | Høyre bakdør, Venstre bakskjerm, Høyre bakskjerm, Bakluke, Høyre fordør |

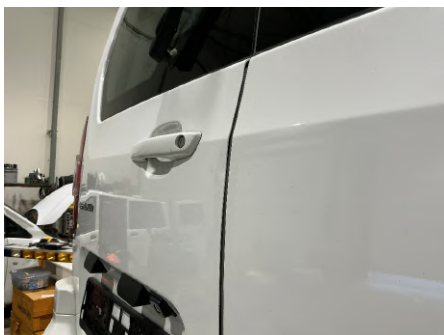
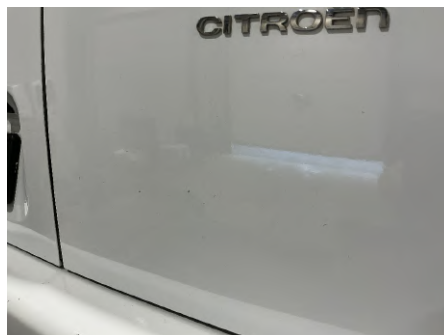
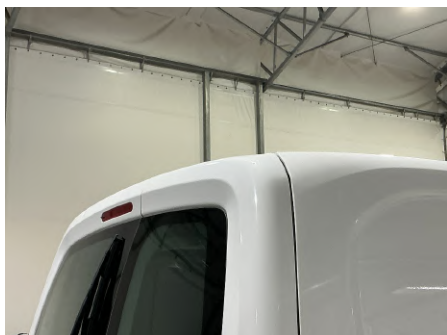
**8. Bakluke**

| Ref.Id | Repareres | Resultat | Beskrivelse |
|---|---|---|---|
| 86.3 | | Lakkriper: | Bakluke, Støtfanger bak |

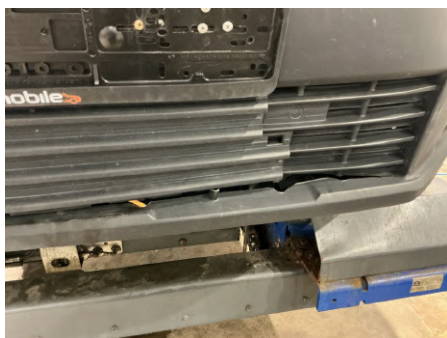
**13. Støtfanger foran**

| Ref.Id | Repareres | Resultat | Beskrivelse |
|---|---|---|---|
| 86.4 | | Skadet: | Støtfanger foran |
| 86.12 | | Steinsprut/lakksår | Støtfanger foran, Panser, Venstre A-stolpe |
