VOLKSWAGEN ID.4 GTX 4X4

TESTDATO: 09.12.2025

NBF Tilstandsrapport er utarbeidet av Norges Bilbransjeforbund og Forbrukerrådet.

## OPPSUMMERT STATUS PÅ KJØRETØY

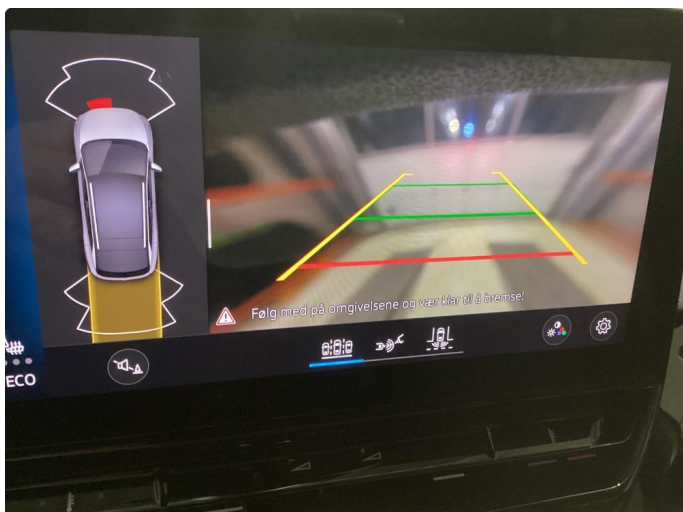
| Punkt | Beskrivelse | Plassering |
|---|---|---|
| 1.1 Kamera | uklart bilde i ryggekamera | |

1.1 Uklart bilde i ryggekamera

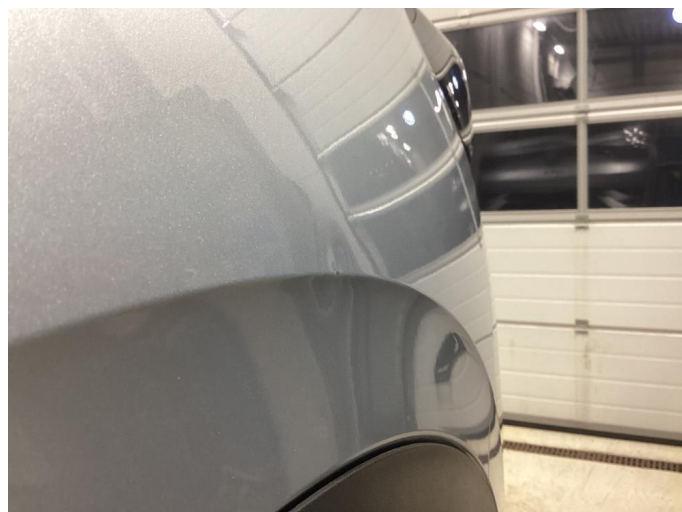
| Punkt | Beskrivelse | Plassering |
|---|---|---|
| 2.1 Skjermer | p-bulk venstre hjulbue bak. | |

2.1 P-bulk venstre hjulbue bak.

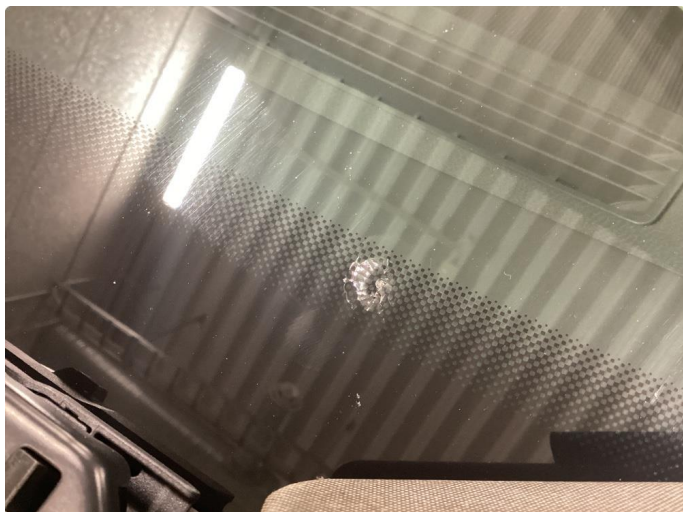
| Punkt | Beskrivelse | Plassering |
|---|---|---|
| 2.2 Frontvindu | steinsprut nede i frontrute, er lappet. | |

2.2 Steinsprut nede i frontrute, er lappet.
