VOLKSWAGEN TRANSPORTER 150 HK AUTOMAT 4X4

TESTDATO: 26.11.2025

CHASSISNR: WV1ZZZ7H6PX006938

NBF Tilstandsrapport er utarbeidet av Norges Bilbransjeforbund og Forbrukerrådet.

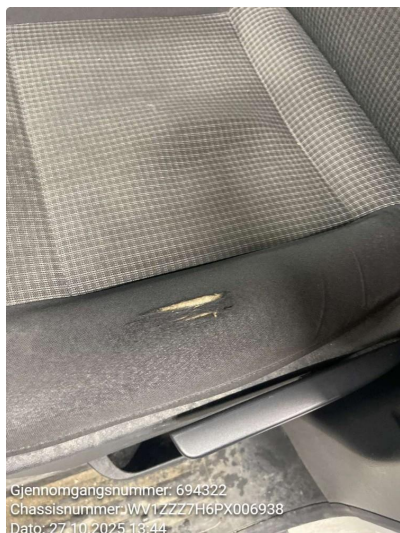
### 1.1 Skade på setetrekk

| Punkt | Beskrivelse | Plassering |
|---|---|---|
| 1.1 Seter | skade på setetrekk | venstre foran |
