VOLVO V90 4X4

TESTDATO: 26.11.2025

NBF Tilstandsrapport er utarbeidet av Norges Bilbransjeforbund og Forbrukerrådet.

## OPPSUMMERT STATUS PÅ KJØRETØY

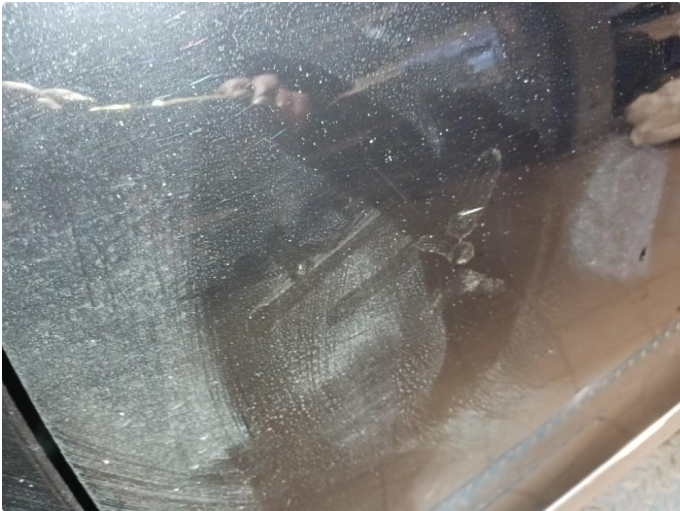
| Punkt | Beskrivelse | Plassering |
|---|---|---|
| 1.1 Dører | ripe ned til grunning | venstre foran |

1.1 Ripe ned til grunning

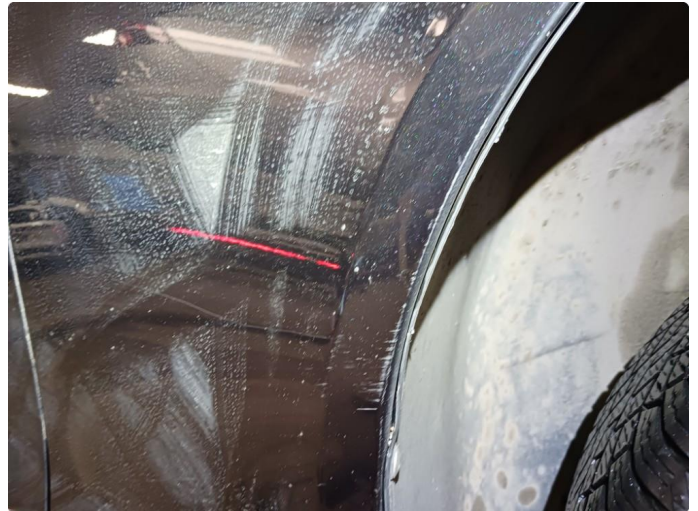
| Punkt | Beskrivelse | Plassering |
|---|---|---|
| 1.2 Skjermer | ripe(r) ned til grunning | høyre foran |

1.2 Ripe(r) ned til grunning

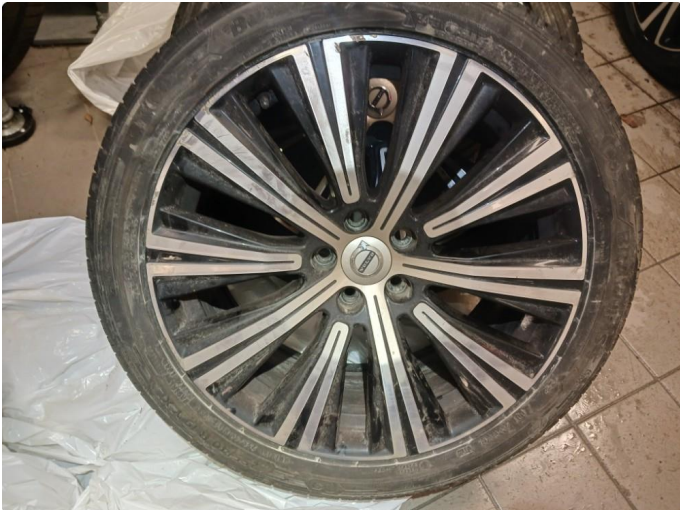
| Punkt | Beskrivelse | Plassering |
|---|---|---|
| 1.3 Dekk/Felger | Merke i felg | høyre foran - høyre bak |

1.3 Merke i felg

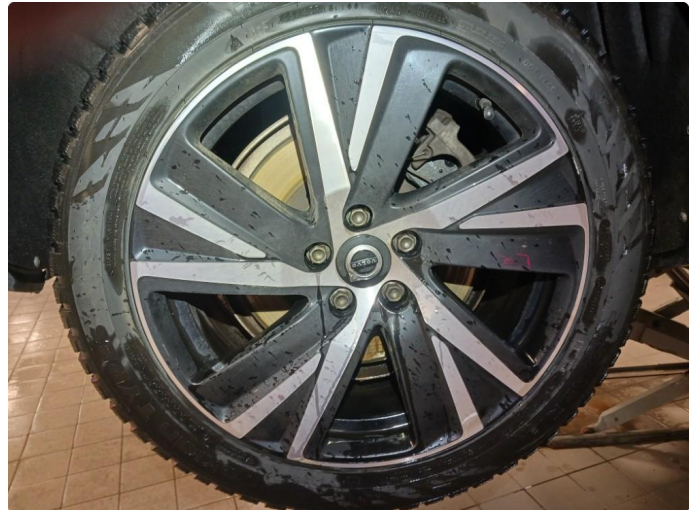
| Punkt | Beskrivelse | Plassering |
|---|---|---|
| 1.4 Dekk/Felger | Merke i felg | høyre bak |

1.4 Merke i felg

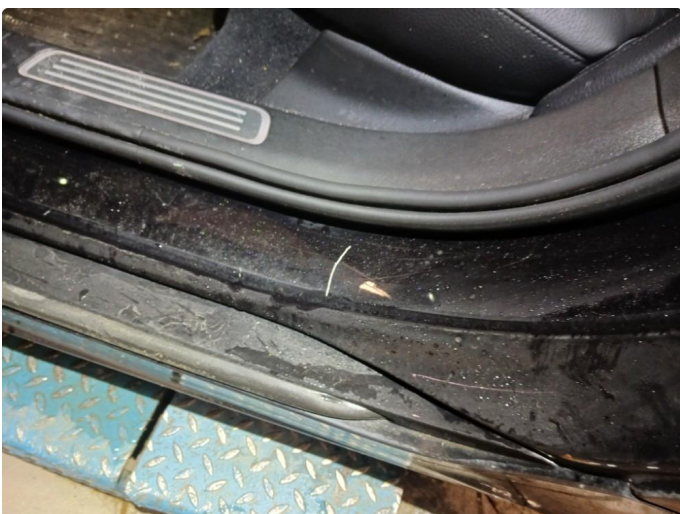
| Punkt | Beskrivelse | Plassering |
|---|---|---|
| 1.6 Døråpning | ripe(r) | venstre bak |

1.6 Ripe(r)

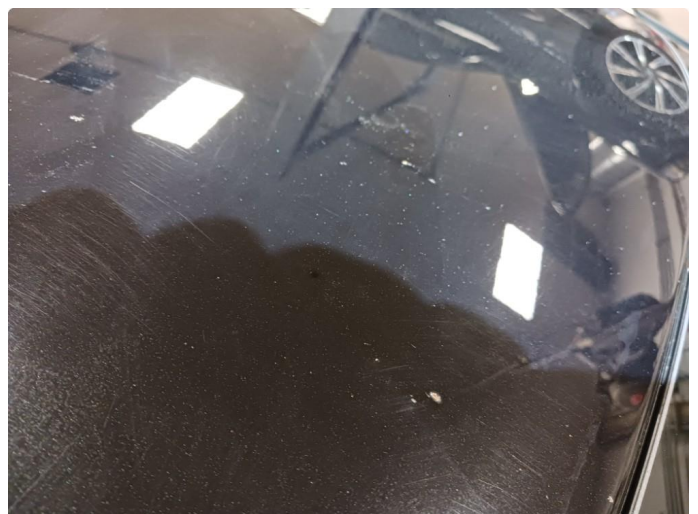
| Punkt | Beskrivelse | Plassering |
|---|---|---|
| 1.7 Tak | steinsprut med rust | foran - oppe |

1.7 Steinsprut med rust
