NISSAN NV300 170 HK MANUELL FORHJULSDRIFT

TESTDATO: 26.11.2025

AY43321

NBF Tilstandsrapport er utarbeidet av Norges Bilbransjeforbund og Forbrukerrådet.

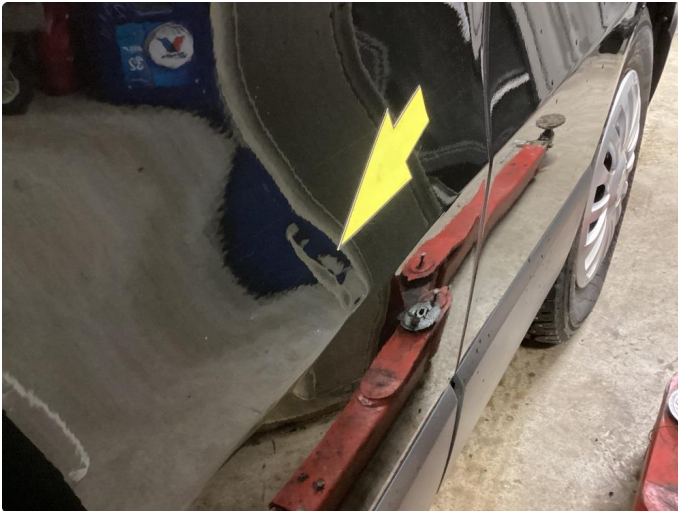
| Punkt | Beskrivelse | Plassering |
|---|---|---|
| 1.1 Dører | bulk | venstre bak |

1.1 Bulk

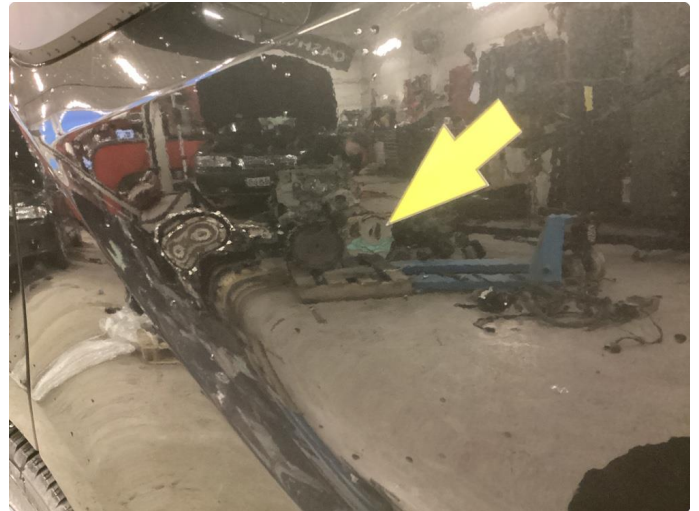
| Punkt | Beskrivelse | Plassering |
|---|---|---|
| 1.2 Dører | bulk | venstre foran |

1.2 Bulk

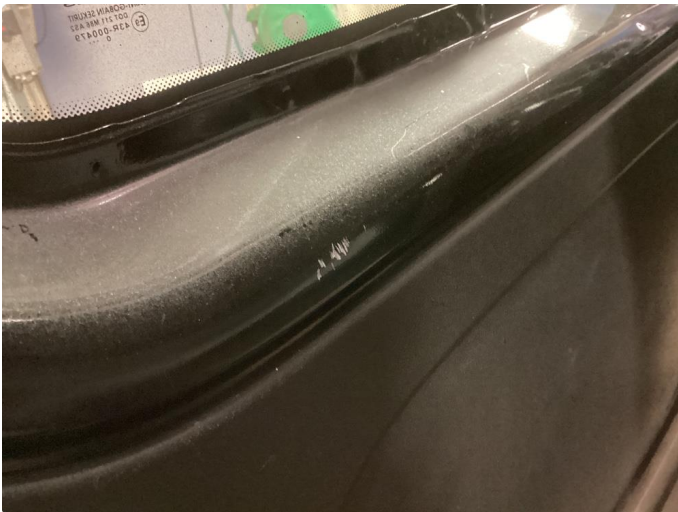
| Punkt | Beskrivelse | Plassering |
|---|---|---|
| 1.3 Dører | ripe ned til grunning | høyre bak |

1.3 Ripe ned til grunning

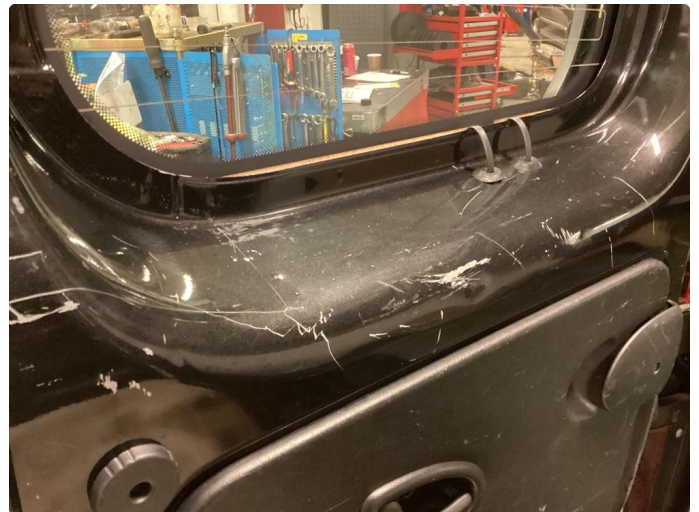
| Punkt | Beskrivelse | Plassering |
|---|---|---|
| 1.4 Bakluke | litt bruksmerker varerom | venstre bak |

1.4 Litt bruksmerker varerom

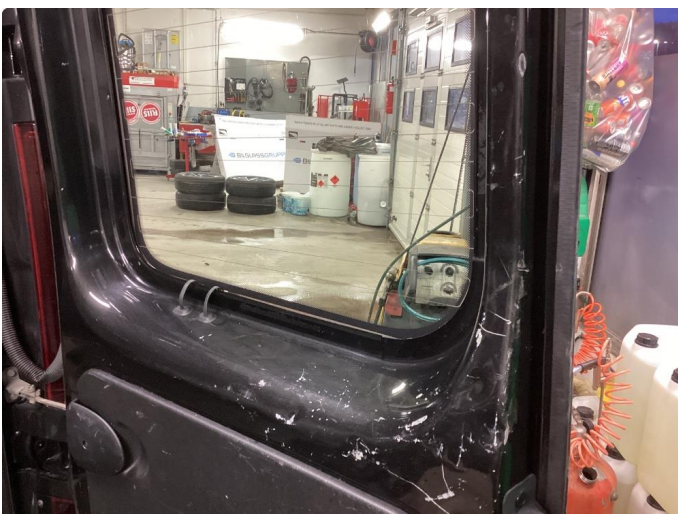
| Punkt | Beskrivelse | Plassering |
|---|---|---|
| 1.5 Bakluke | litt bruksmerker varerom | høyre bak |

1.5 Litt bruksmerker varerom

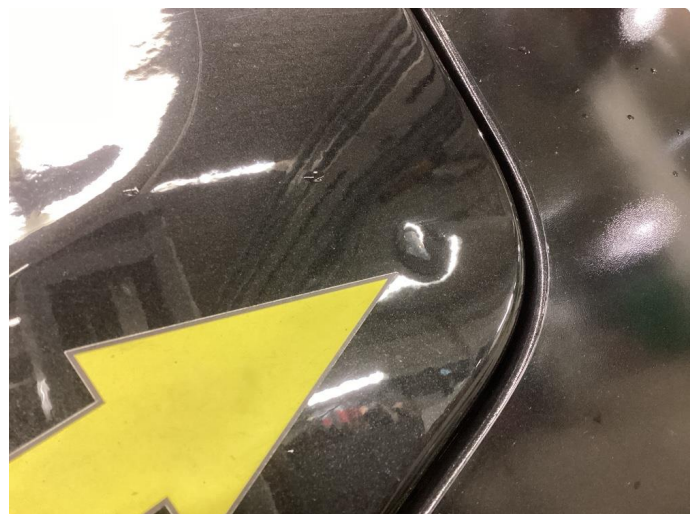
| Punkt | Beskrivelse | Plassering |
|---|---|---|
| 1.6 Skjermer | bulk | ytre - venstre bak |

1.6 Bulk

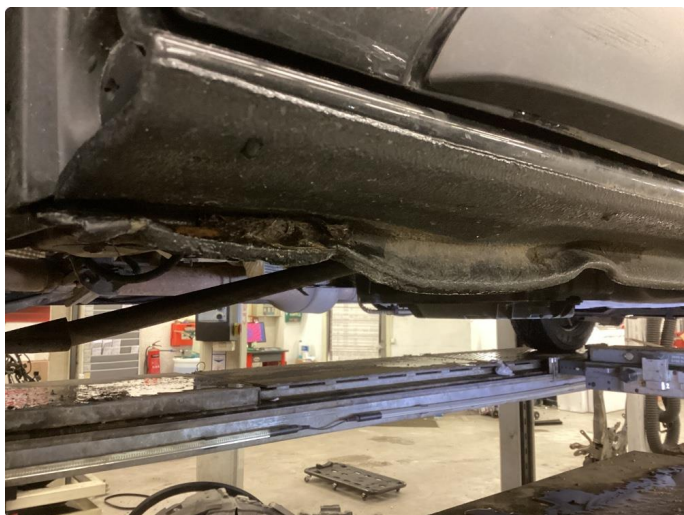
| Punkt | Beskrivelse | Plassering |
|---|---|---|
| 1.7 Kanal | skade | venstre foran |

1.7 Skade

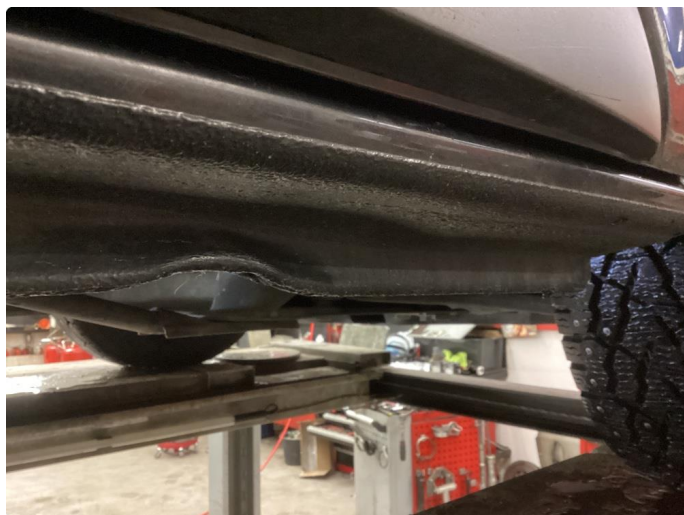
| Punkt | Beskrivelse | Plassering |
|---|---|---|
| 1.8 Kanal | liten skade på jekkkfeste | høyre foran |

1.8 Liten skade på jekkkfeste

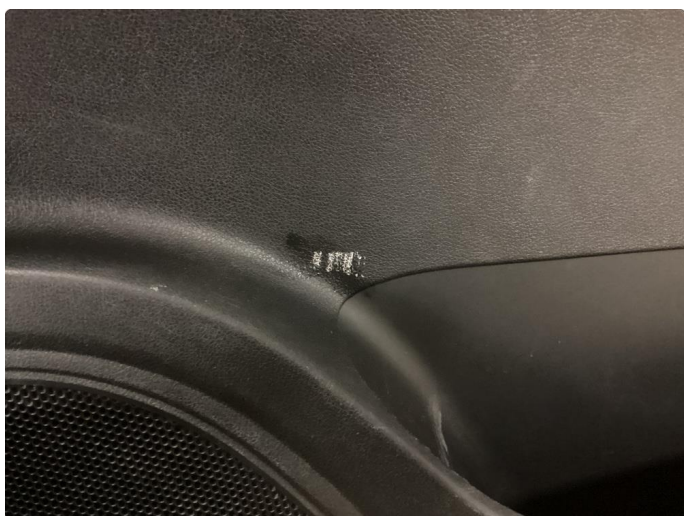
| Punkt | Beskrivelse | Plassering |
|---|---|---|
| 2.1 Dørtrekk | lite hakk i dørtrekk | høyre foran |

2.1 Lite hakk i dørtrekk

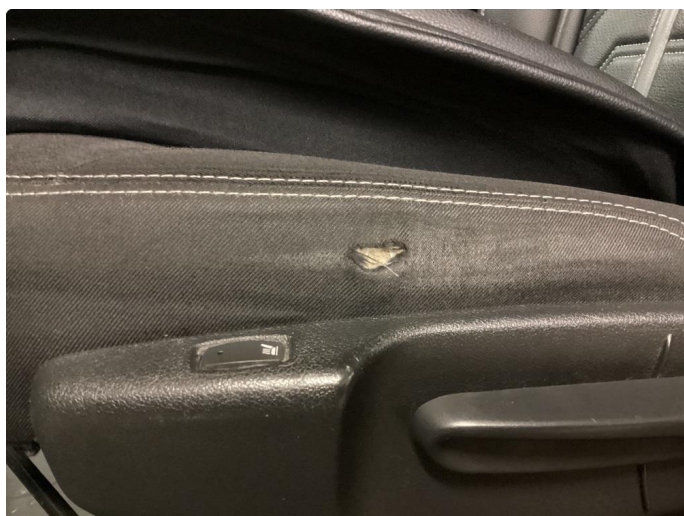
| Punkt | Beskrivelse | Plassering |
|---|---|---|
| 2.2 Seter | skade på setepute | ytre - venstre foran |

2.2 Skade på setepute
