# NAF Bruktbiltest

**Testdato**  
26.11.2025

| <b>Bilmerke</b> | Tesla | <b>Motorstørrelse</b> | - cm <sup>3</sup> |
| <b>Modell</b> | Model 3 | <b>Motoreffekt</b> | 239 kW |

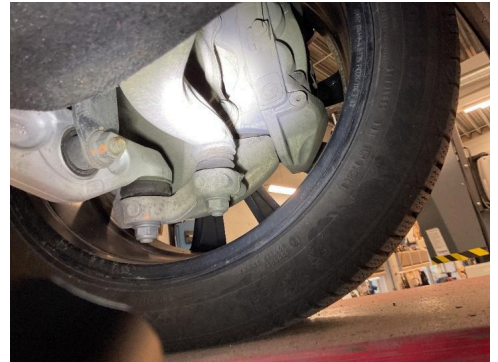
27. Bremseskiver

| Ref.Id | Repareres | Resultat | Beskrivelse |
|---|---|---|---|
| 6.10 | Bremseskiver | Rust på bremseskive: | Høyre foran |

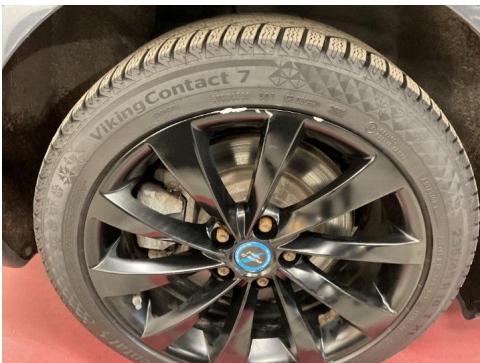
28. Felg

| Ref.Id | Repareres | Resultat | Beskrivelse |
|---|---|---|---|
| 66.8 | Felg | Vesentlig ripe / hakk inn til grunnmaterialet: | Venstre bak |

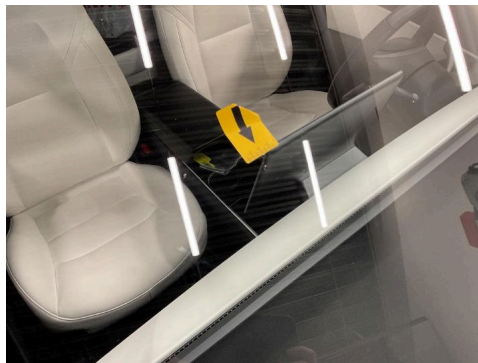
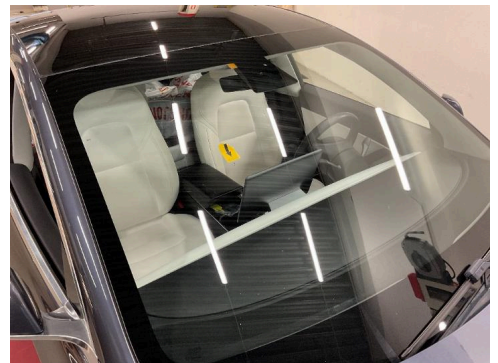
29. Frontrute

| Ref.Id | Repareres | Resultat | Beskrivelse |
|---|---|---|---|
| 81.2 | Frontrute | En eller flere steinsprutsetter som ikke er utbedret <ul style="list-style-type: none"><li>Reparasjonsmetode:Reparasjon</li></ul> | |

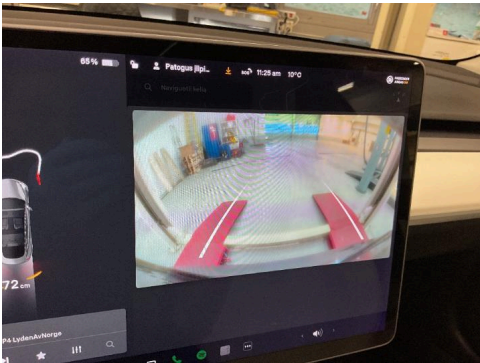
31. Instrumenter

| Ref.Id | Repareres | Resultat | Beskrivelse |
|---|---|---|---|
| 45.13 | Instrumenter | Ryggekamera har uklart bilde | |

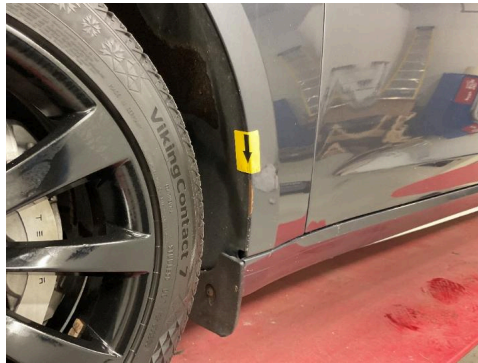
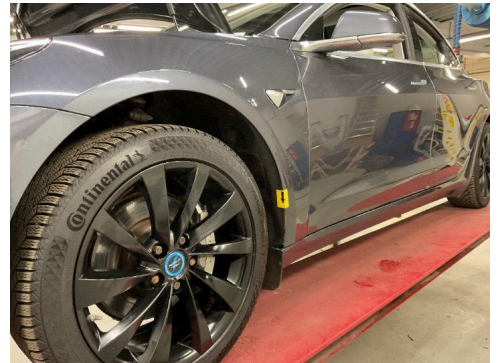
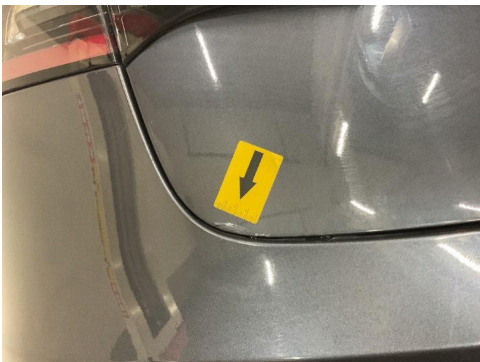
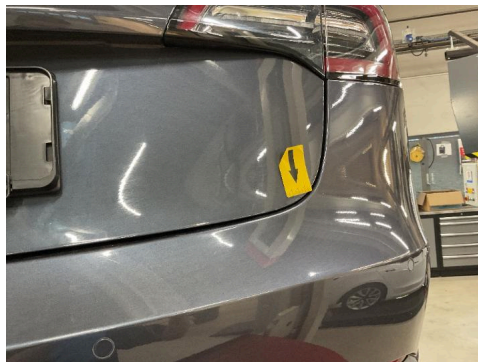
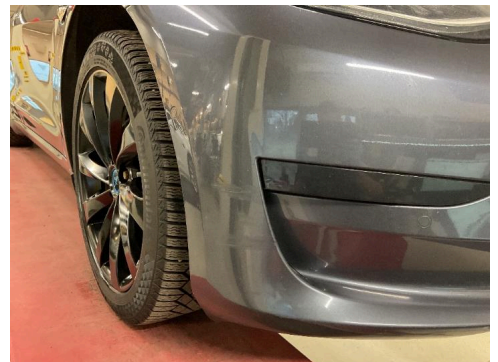
32. Lakk / karosseri utvendig

| Ref.Id | Repareres | Resultat | Beskrivelse |
|---|---|---|---|
| 86.14 | Lakk / karosseri utvendig | Lakkslipp/flassing | Venstre forskjerm, Bakluke |

| Ref.Id | Opplysning | Resultat | Beskrivelse |
|---|---|---|---|
| 86.17 | Lakk / karosseri utvendig | Lakkriper: | Støtfanger foran |
| 86.21 | | Steinsprut: | Støtfanger foran |

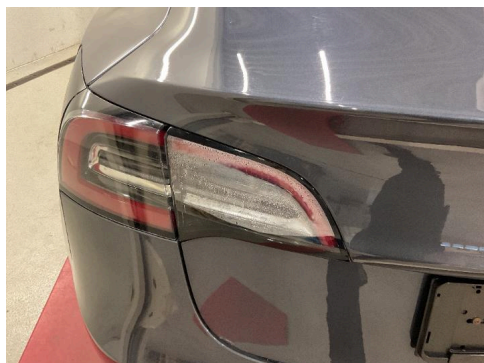
37. Markeringslys/-lykter

| Ref.Id | Repareres | Resultat | Beskrivelse |
|---|---|---|---|
| 18.8 | Markeringslys/-lykter | Dråper/vann i lykt | Venstre indre |

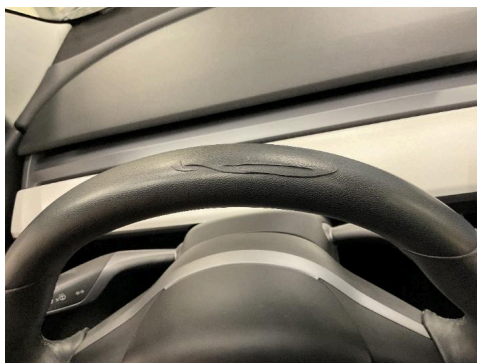
38. Ratt, rattaksel, ledd

| Ref.Id | Opplysning | Resultat | Beskrivelse |
|---|---|---|---|
| 71.9 | Ratt, rattaksel, ledd | * Trekket til rattet sitter ikke helt som den skal | |
